**Artikel:** Die Altenburg bei Märstetten TG : Stammsitz der Herren von Klingen?

# Die Altenburg bei Märstetten TG – Stammsitz der Herren von Klingen?

von Albin Hasenfratz

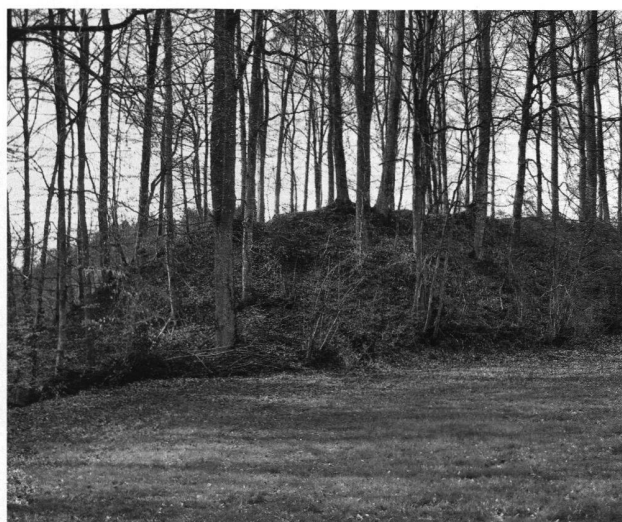
4: Der Burghügel von Osten, 2008.

Um 1900 liess die Bürgergemeinde Märstetten, Eigentümerin des Burgstockes, den völlig überwachsenen und kaum zugänglichen Hügel kahlschlagen, wodurch die Burganlage als solche wieder erkennbar wurde (Abb. 4). Dies weckte das Interesse der drei Fortbildungsschüler<sup>7</sup> Heinrich und Emil Heer und Hermann Kesselring, die den Vorsatz fassten, in ihrer Freizeit die Ruine zu erforschen. Diesen setzten sie im Frühjahr 1901 in die Tat um und legten an den Wochenenden bis in den Winter 1910 Mauerzug um Mauerzug frei. Stellenweise waren Schuttmassen bis zu einer Tiefe von 4 m abzutragen.

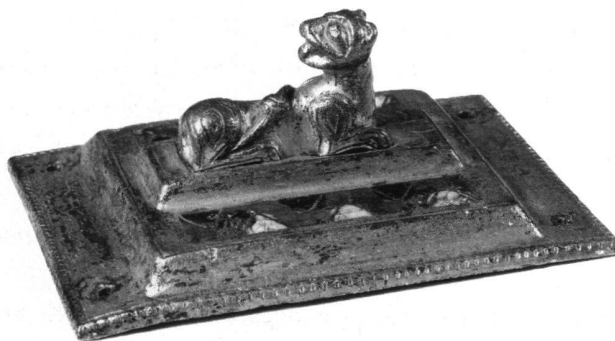
8: Vergoldetes Deckelbeschlag aus Bronze mit Emailenlagen der Schmuck- oder Reliquienkassette (LM 10786.4).

Die interessantesten Fundstücke stellen fraglos die – heute bis auf eine Ausnahme verschollenen – vergoldeten Bronzeplaketten mit Emailinlagen dar, die wohl als Beschläge einer kleinen Schmuck- oder Reliquienkassette anzusprechen sind (Abb. 7, 8). Die fünf kleinen, flachen Stücke sind maximal 5,8 × 2,8 cm gross, das sechste 7,35 × 5,4 cm. Letzteres weist eine plastische Raubtiergestalt mit rückwärts gedrehtem Kopf auf – sehr wahrscheinlich ein Löwe – und dürfte das Griffbeschlag des Kassettendeckels gewesen sein. Die ebenfalls vergoldete Griffapplike von 9,5 cm Länge und 5,5 cm Höhe dürfte zum selben Behältnis gehört haben (Abb. 8). Alle diese Stücke sind im Bereich des Palas, innerhalb und ausserhalb bei der westlichen Längsmauer, gefunden worden. Die Kassette muss somit irgendwo im Obergeschoss des Palasgebäudes

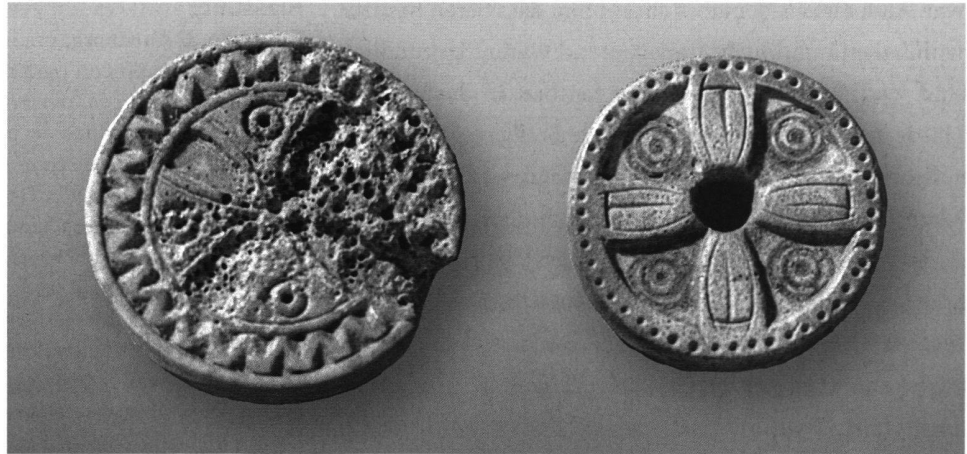
9: Brettspielsteine mit Kreuzgravur, aus Bein (LM 11240 u. LM 11241).

Ebenfalls aus dem Palas stammen die beiden Brettspielsteine mit Durchmessern von 3,8 und 3,3 cm, beide mit einer Kreuzgravur (Abb. 9).
