**Artikel:** Schloss Hagenwil : eine bauhistorische Untersuchung

# Schloss Hagenwil – eine bauhistorische Untersuchung

von Annina Lanfranconi

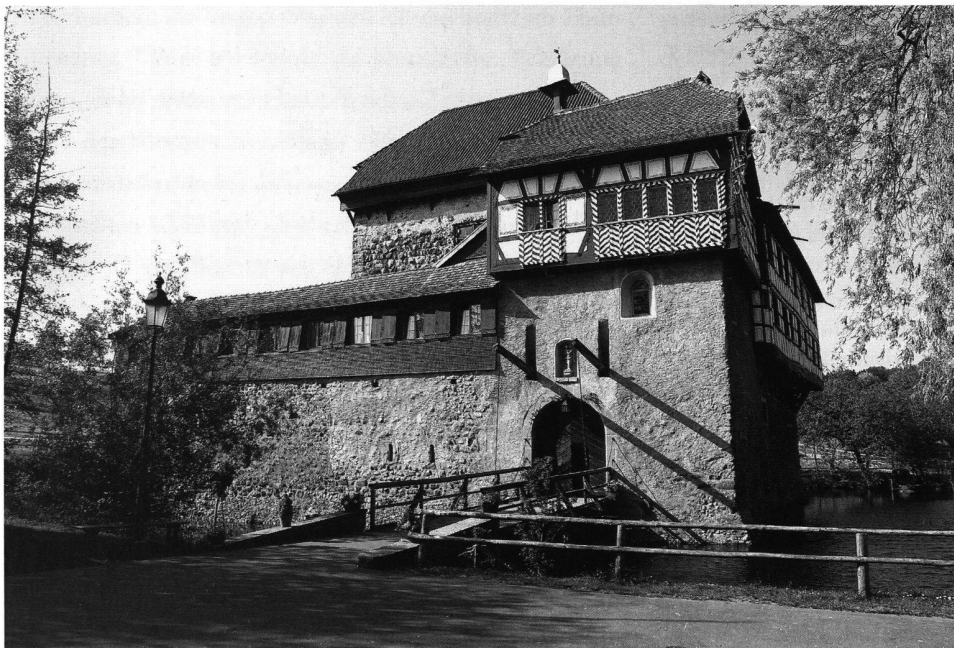
1: Schloss Hagenwil, Hauptansicht von Süden, 2006.

Das Wasserschloss Hagenwil steht im Thurgauer Dorf Hagenwil, an der Verbindungsstrasse von Amriswil nach St. Gallen.<sup>1</sup> Es ist die letzte mittelalterliche Wasserburg<sup>2</sup> der Ostschweiz, die bis heute mit einem Wassergraben und einer Wippbrücke erhalten geblieben ist (Abb. 1).

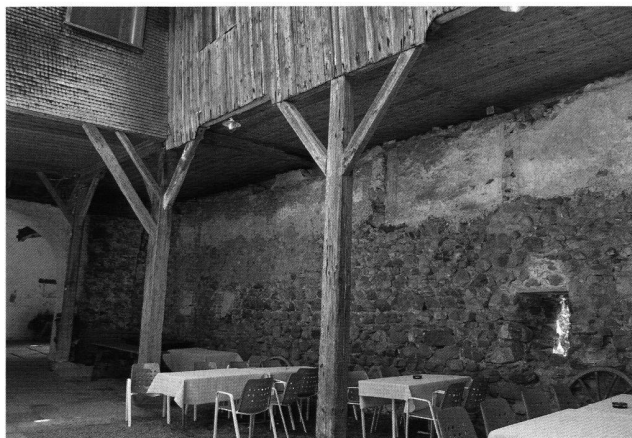
**13:** Innenseite der südlichen Ringmauer mit Putzresten einer abgegangenen Wehrgangkonstruktion.
