# Un ouvrage défensif médiéval (1307-1308) à Champagne-Le Moulin (VD)

# Un ouvrage défensif médiéval (1307–1308) à Champagne-Le Moulin (VD)

par François Menna

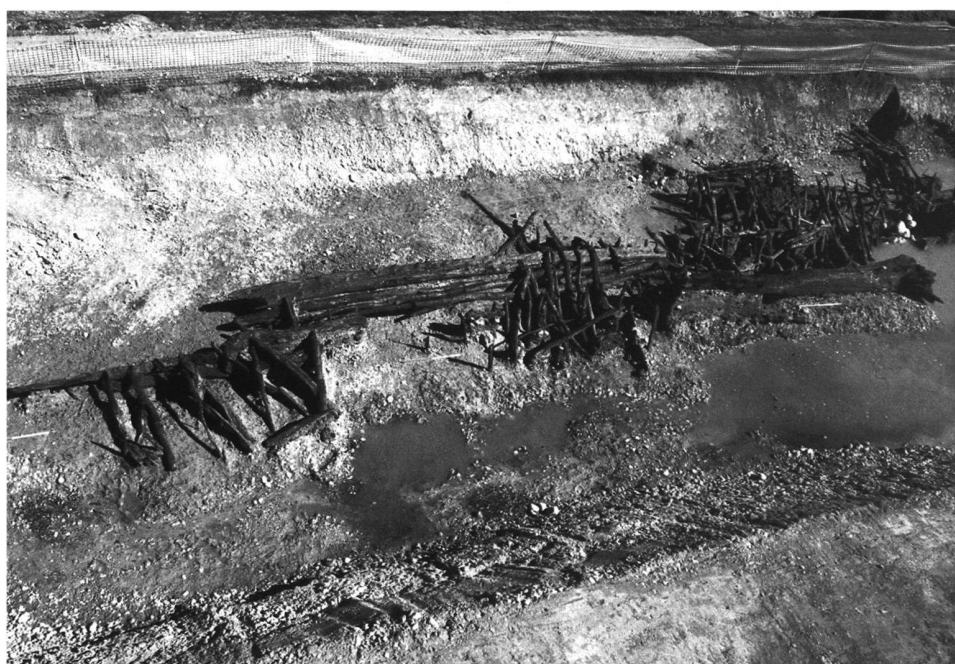
### 2: Le système défensif vu du nord.

*Blick von Norden auf den Befund der hölzernen Befestigung mit den Baumstämmen, Pfählen und Stangen.*

Les fouilles ont débuté le 20 août 1997 et se sont poursuivies jusqu'au 20 octobre de la même année. Après un dégrappage des couches superficielles à la pelle mécanique, de nombreux autres éléments en bois sont apparus (fig. 2). Un abri a été construit dans le but d'éviter l'assèchement, par le soleil et/ou le vent, des éléments en bois découverts. Un système d'arrosage a été mis en

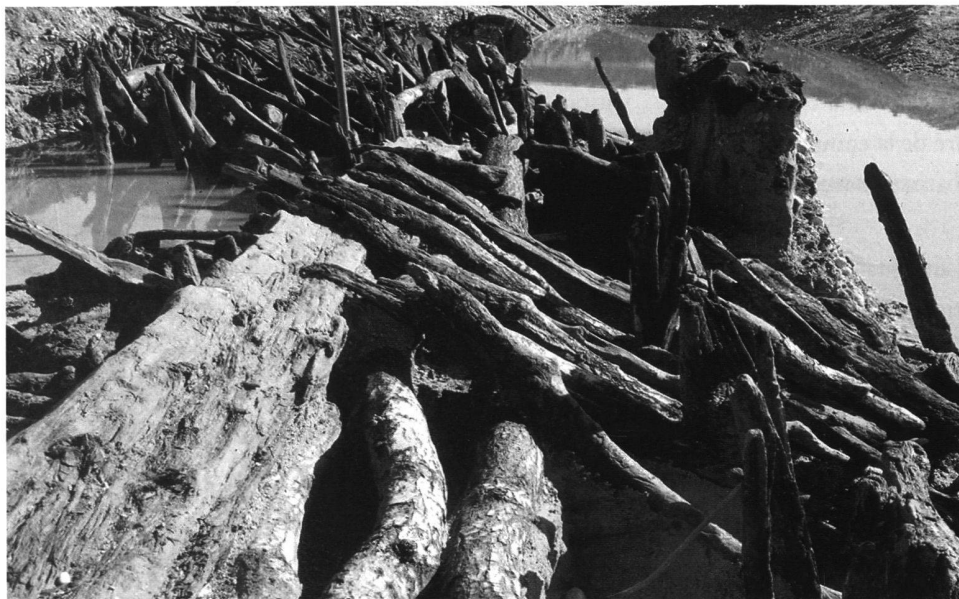
3: Dispositions des piques, des troncs et des pieux (détail).

*Blick auf die Anordnung der verschiedenen Elemente der hölzernen Befestigung: Die Baumstämme (troncs) sind mit Pfählen (pieux) fixiert; auf dem Stämmen liegen die geneigten Holzspiesse (piques).*

Les 267 bois mis au jour à Champagne-Le Moulin sont issus de chênes. Ils peuvent être classés en quatre types: les troncs horizontaux, les pieux verticaux, les piques inclinées et les vernes (fig. 3). De nombreux éléments, tous types confondus, sont manquants. Ils ont pu être emportés par le courant lors de fortes crues de l'Arnon ou plus probablement récupérés. La majorité des extrémités supérieures des piques inclinées et des pieux n'est pas conservée.

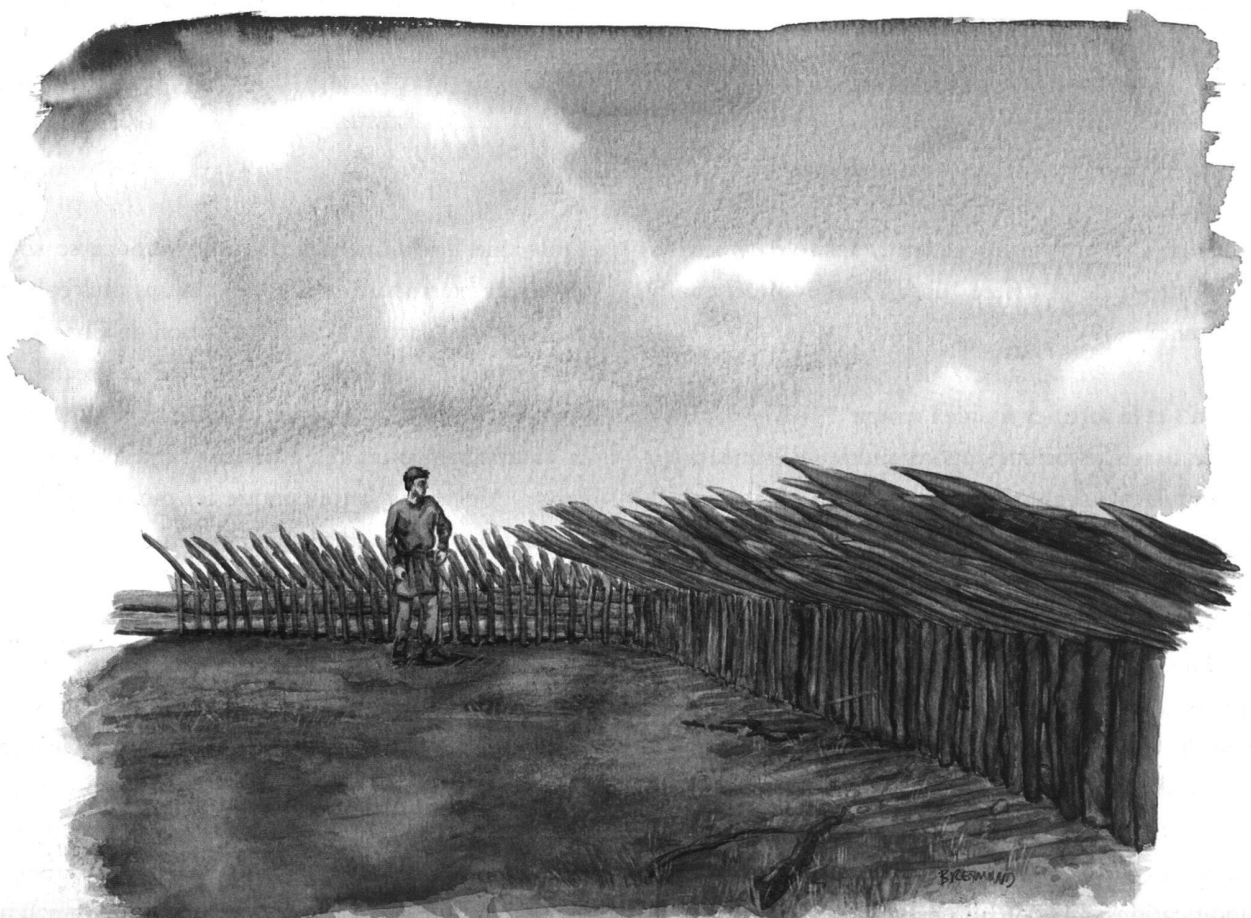
#### 7: Hypothèse de reconstitution de ce système défensif de type barbacane.

*Versuch einer Rekonstruktion des Befundes. Auf den horizontalen Baumstämmen liegen in geneigter Lage die angespitzten Sturmstangen.*

Sur la base des observations, nous sommes en mesure de proposer une restitution du système défensif (fig. 7).

resultats èsi stà pussaivel da reconstruir il princip da la fortezza (ill. 7): ils blocs, emplunads orizontalmain ad ina paraid da lain, èn vegnids fixads cun pitgas en il terren. Tranter las singulas rasadas da blocs han ins inserì astas cun pizs che vargavan or da la paraid da lain.
