Zeitschrift: **Mittelalter : Zeitschrift des Schweizerischen Burgenvereins =
Moyen Age : revue de l'Association Suisse Châteaux Forts =
Medioevo : rivista dell'Associazione Svizzera dei Castelli = Temp
medieval : rivista da l'Associazion Svizra da Chastels**

Band (Jahr): **17 (2012)**

Von diskret bis gewagt – Überlegungen zur Frage von Schutzdächern auf Burgen an Beispielen aus dem Kanton Graubünden

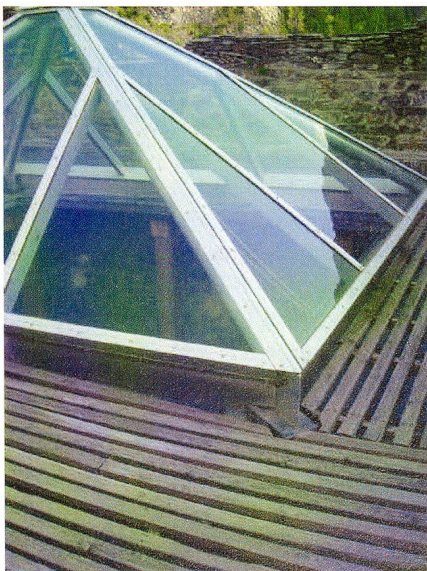
1: Das praktisch nicht einsehbare Dach mit Glaspyramide auf dem Hauptturm von Hohenrätien, Sils i. D. (Foto BVG).

Der Hauptturm hat ein diskretes innen liegendes Dach mit kleiner Glaspyramide. Die Turmkrone ist zwar nicht überdacht, aber ihre Zugänglichkeit ist gewährleistet. Überdies bringt diese Konstruktion Licht in den bescheiden ausgebauten Turm und schützt dessen Inneres vor eindringendem Wasser.

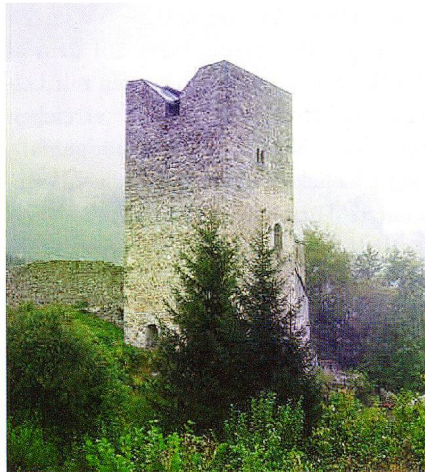
2: Der Wohnturm von Jörgenberg, Waltensburg, mit der sehr diskreten Blecheinfassung der Turmkrone (Foto BVG).

Die Blecheinfassung der Mauerkrone des Wohnturms ist ein diskreter Erosionsschutz, bewahrt aber das Turminnere nicht vor Nässe.

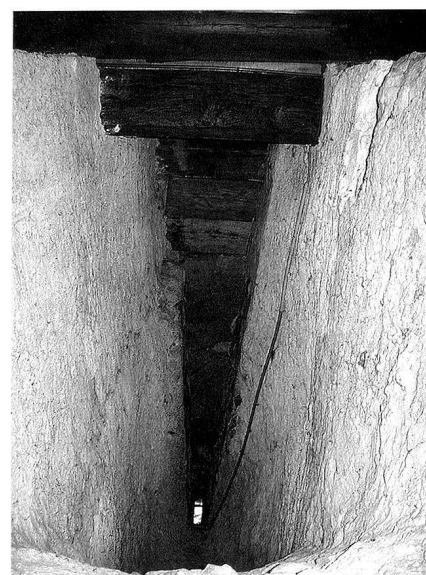
4: Fenster im zweiten Obergeschoss des Kernbaus, in Phase 3 als Scharfe nach aussen verlängert. Dendrodaten liegen bislang nur von den in Phase 3 eingesetzten Sturzbrettern vor. Foto: Werner Wild, Kantonsarchäologie Zürich.
