**Artikel:** Schloss Thun : neue Erkenntnisse zur Baugeschichte von Burg und Schloss

# Schloss Thun

## Neue Erkenntnisse zur Baugeschichte von Burg und Schloss

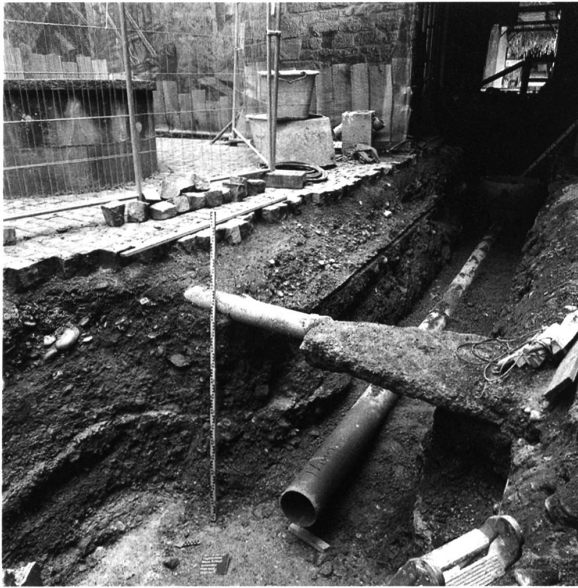
2: Thun, Schloss. Leitungsgraben im Hof mit der ältesten Abbruchschicht im unteren Profilabschnitt. Blick nach Nordosten.

Eine ältere hochmittelalterliche Abbruchschicht im westlichen Hofareal belegt, dass schon vor dem Bau des Donjons Steinbauten auf dem Burgareal bestanden haben (Abb. 2). Bereits Paul Hofer hatte vier Mauerzüge beobachtet, die er – wie sich nun wohl richtigerweise zeigt – teils vom südlichen Turmfundament überlagert sah. Zu postulieren ist eine ältere Burg, die im Laufe des 12. Jh. vielleicht von den Zähringern gegründet wurde. Einige Keramikscherben belegen, dass der Schlossberg schon lange zuvor, in vor- und frühgeschichtlicher sowie in spätrömischer Zeit, begangen wurde und vermutlich

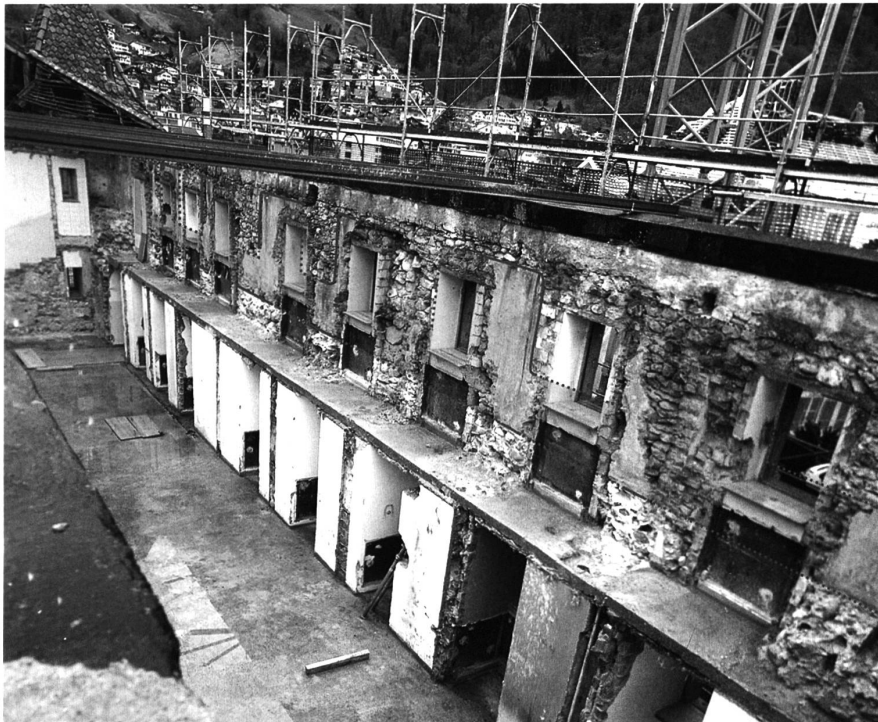
3: Thun, Schloss. Östliche Ringmauer im ehemaligen Gefängnisbau. Zeichnerisch rekonstruiert sind Zinnen und Wehrgang. Blick nach Nordosten.

Im ehemaligen Gefängnisbau hat sich die Wehrmauer besonders gut erhalten und reicht hinauf bis auf Höhe des Bodens im zweiten Obergeschoss (Abb. 3). Ihr oberer Abschluss ist mit einer Brustwehr und einem Zinnenkranz sowie einem Wehrgang auf der Mauerstärke zu rekonstruieren. Der heute noch erkennbare etwas höhere Zinnenkranz und die Reste des Wehrgangs mit Tonplattenboden stammen aus einer jüngeren Umbauphase. An der Nordostecke hat vermutlich von Beginn an ein kleiner Wehrturm bestanden. In seinem heutigen Erscheinungsbild geht er auf das 18. Jh. zurück. Im Süden konnte bislang keine Umfassungsmauer sicher nachgewiesen werden. Möglicherweise ist das mittelalterliche Mauerwerk in der Südfassade des heutigen «nüwen Schlossbuw» des 16. Jh. aufgegangen, oder aber die Mauer nahm ursprünglich einen anderen Verlauf und ist heute restlos verschwunden.

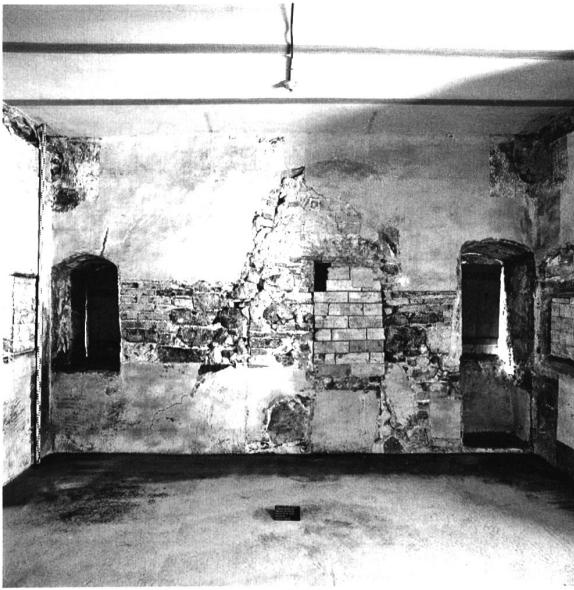
4: Thun, Schloss. Wohngeschoss im Torturm mit Kamin und Fenstern. Blick nach Südosten.

Spätestens im Laufe des 15. Jh. ist der heutige Torturm zur Verstärkung des Burgtors entstanden. Einen Datierungsanhalt liefern die beiden Schlüssellochscharten, die zum ursprünglichen Baubestand zählen. Die Ausgestaltung des Turmzimmers über dem Tor als Wohnraum mit Wand- und Fensternischen sowie mit einer Feuerstelle stammt wahrscheinlich aus der ausgehenden Renaissancezeit (Abb. 4). Die zugehörige Fassung mit floralen Rankenmotiven in leuchtenden Farben weist in die Zeit um 1600. Über die ältere hoch- und spätmittelalterliche Toranlage mit der anzunehmenden Zugbrücke ist derzeit nichts bekannt.

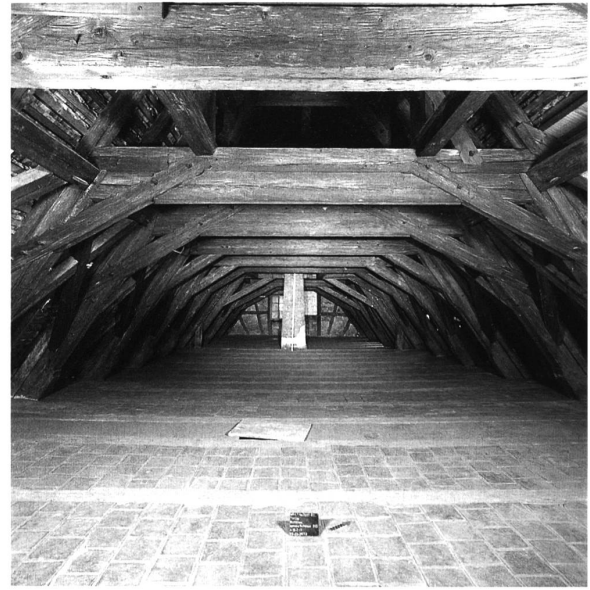
5: Thun, Schloss. Mittlerer Abschnitt des südlichen Schlosstrakts, liegender Dachstuhl des Kernbaus von 1566/67. Blick nach Nordwesten.

Sicheren Boden betreten wir erst mit dem noch weitgehend erhaltenen Saalbau des 16. Jh. Dendrodaten aus dem liegenden Dachstuhl deuten auf das Jahr 1566/67 als Entstehungszeit hin (Abb. 5).

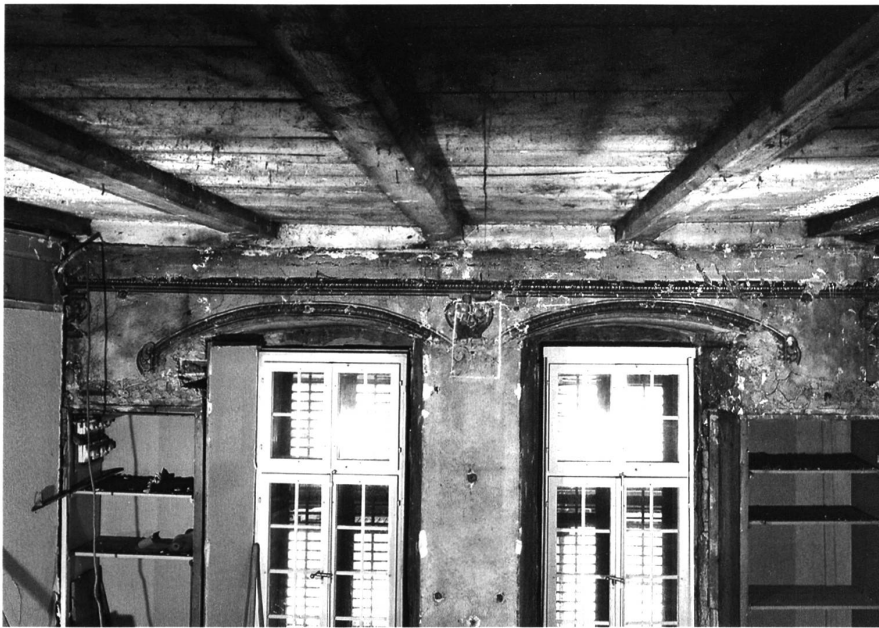
6: Thun, Schloss. Mittlerer Abschnitt des südlichen Schlosstrakts, kleiner Saal im ersten Obergeschoss des Kernbaus. Die Decke dürfte etwa zeitlich parallel zum Dachstuhl um 1566/67 entstanden sein. Die spätbarocke Grisaille-Malerei von 1700 an der Südwand deutet die ehemalige Fenstergliederung an. Blick nach Südwesten.

Während der Bauuntersuchung wurde im ersten Obergeschoss der zugehörige Festsaal und ein davon getrennter kleinerer Saal entdeckt. Die Gestaltung des Raumes wird heute massgeblich durch die aufgedeckte Bohlen-Balken-Decke im Fischgrätenverband bestimmt. Feine Kammstrichverzierungen auf den Hölzern sind als zeittypischer Deckendekor zu deuten. Ursprünglich wurde die Decke entlang der Wände durch ein farbiges Begleitband eingefasst. Darunter zeichnet sich renaissancezeitliches Rollwerk in leuchtender Farbigkeit ab.

Als Rahmung schmückte die Malerei ehemals die grosszügig bemessenen Saalfenster. Im Jahr 1700 ist die farbigte Wandfassung durch eine nüchterne graue Grisaille-Malerei ersetzt worden, von der noch grössere Partien

unter den jüngeren Putzschichten erhalten geblieben sind (Abb. 6). Nicht nur im Kanton Bern ist allorten dieser nachhaltige Wandel der Raumgestaltung an repräsentativen Wohnbauten dieser Zeit zu beobachten.
