Saint-Pierre-de-Clages (Chamoson VS) : la maison Guerrati, aujourd'hui Maye

Saint-Pierre-de-Clages (Chamoson VS) – La maison Guerrati, aujourd’hui Maye

de Alessandra Antonini (†)

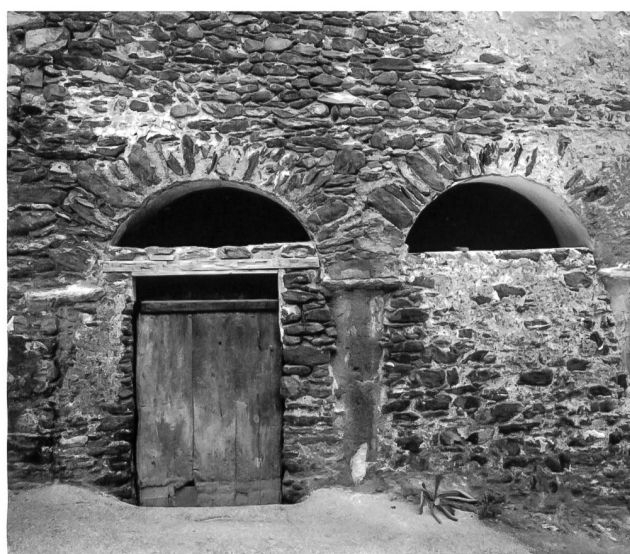
7: Maison Guerrati, façade nord. Détail de l’arcade avant les travaux de rénovation – *Detail der Arkaden in der Nordfassade vor der Renovation.*
