**Zeitschrift:** Mittelalter : Zeitschrift des Schweizerischen Burgenvereins = Moyen Age : revue de l'Association Suisse Châteaux Forts = Medioevo : rivista dell'Associazione Svizzera dei Castelli = Temp medieval : revista da l'Associaziun Svizra da Chastels

**Artikel:** Fussbodenheizungen auf zwei Bündner Burgen : und damit zusammenhängende bauliche Aspekte der Burg Belfort

# Fussbodenheizungen auf zwei Bündner Burgen – und damit zusammenhängende bauliche Aspekte der Burg Belfort

von Lukas Högl

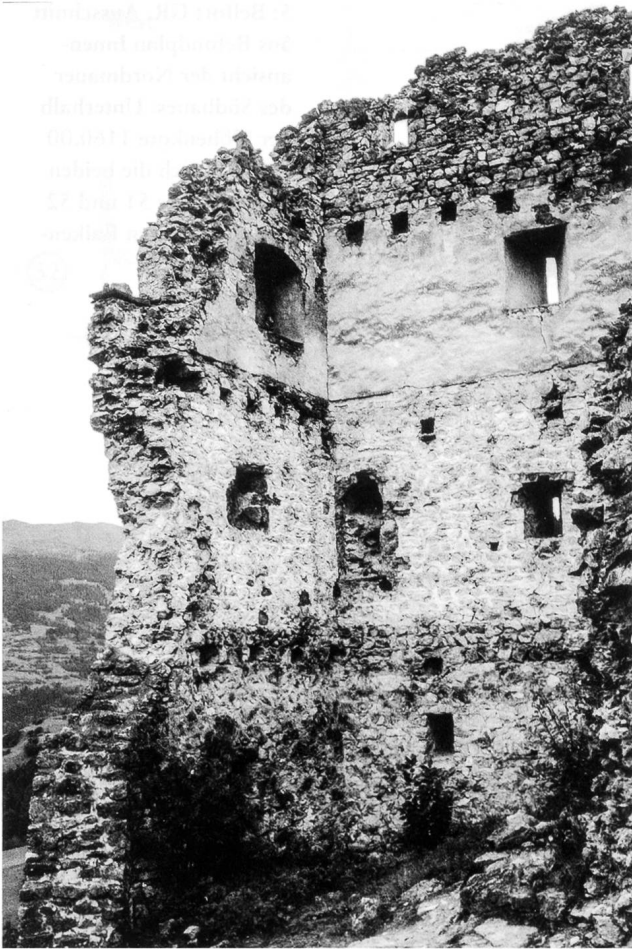
4. Belfort GR. Blick in die Südwestecke des Südtraktes. Die Kanalöffnung liegt unterhalb des Stichbogenfensters auf Unterkanthöhe des deckenden Verputzes in der Südmauer (links; 1999).

Der im Grundriss zweigeteilte Südbau hat seine eigene Baugeschichte (Abb. 4). Seine Südmauer wurde beim Burgenbruch durch Unterminierung zum Einsturz gebracht und grossenteils zerstört. Deshalb kennt man viele Einzelheiten nicht, die Hinweise auf die Raumnutzung geben könnten. Das unter Hofniveau liegende erste Geschoss gehört zum oben erwähnten Mauersockel und ist der älteste Teil. Mit einer durch mehrere Einzelheiten belegten Planänderung, welche eine typologische Neuerung anzeigt<sup>14</sup> und den Südbau ins Burgganze besser einfügte, wurden 1229–33 das zweite und das dritte Geschoss aufgesetzt. Das zweite Geschoss übernahm mit kleineren Abweichungen die Mauerstärken des Sockels. Am Südende der Westmauer wurde ein Aborterker eingefügt. Die Mauern des dritten Geschosses zeigen dagegen markante Abweichungen von den unteren beiden: Die hofseitige Nordfassade besteht nur aus zwei ca. 1,5 m breiten und weniger als 2 m hohen Mauerpfeilern; über eine mögliche Ausfachung der Zwischenräume ist nichts bekannt. Die seitlichen Mauern gegen Osten und Westen sind 2,5 m hoch; auf dieser Höhe läuft je ein Wehgang mit äusserer Brüstungsmauer und Zinnen. Während die Stärke der Mauern auf der Ost-, Nord- und Westseite

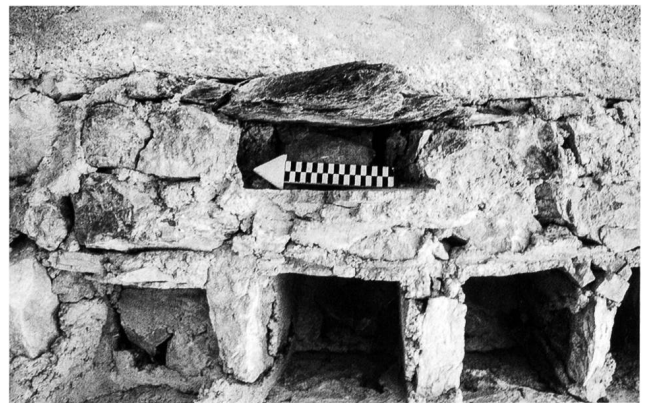
8: Belfort GR. Kanal Pos. 51 über Balkenlage Pos. 26, von Süden.

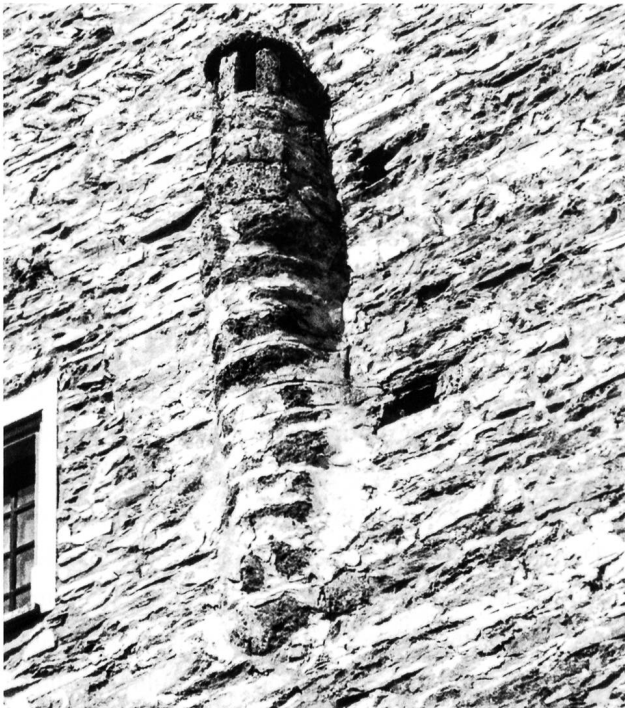
12: Venthône VS. Fassadenschornstein an der so genannten Aula magna.

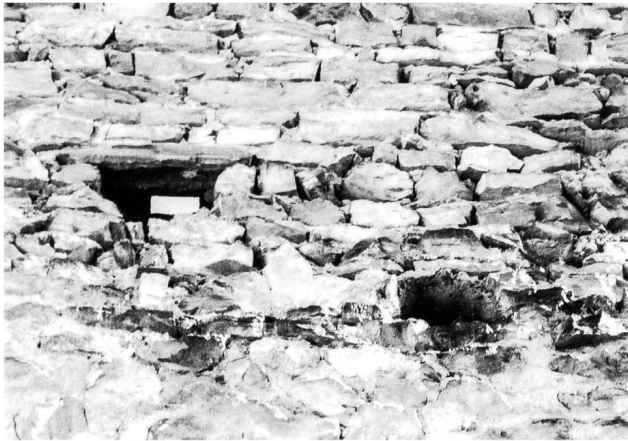
15: Ober-Ruchenberg GR. Innenansicht der östlichen Turmmauer. Fotografie steil aufwärts, deshalb Durchsicht durch den schräg nach oben ziehenden Abzugsschacht, tiefer rechts Auflagerloch des südlichen Unterzugs.
