Pflege und Gestaltung von Naturschutzgebieten

Zeitschrift: **Mitteilungen der Naturforschenden Gesellschaft in Bern**

Band (Jahr): **39 (1982)**

2. PFLEGE UND GESTALTUNG VON NATURSCHUTZGEBIETEN

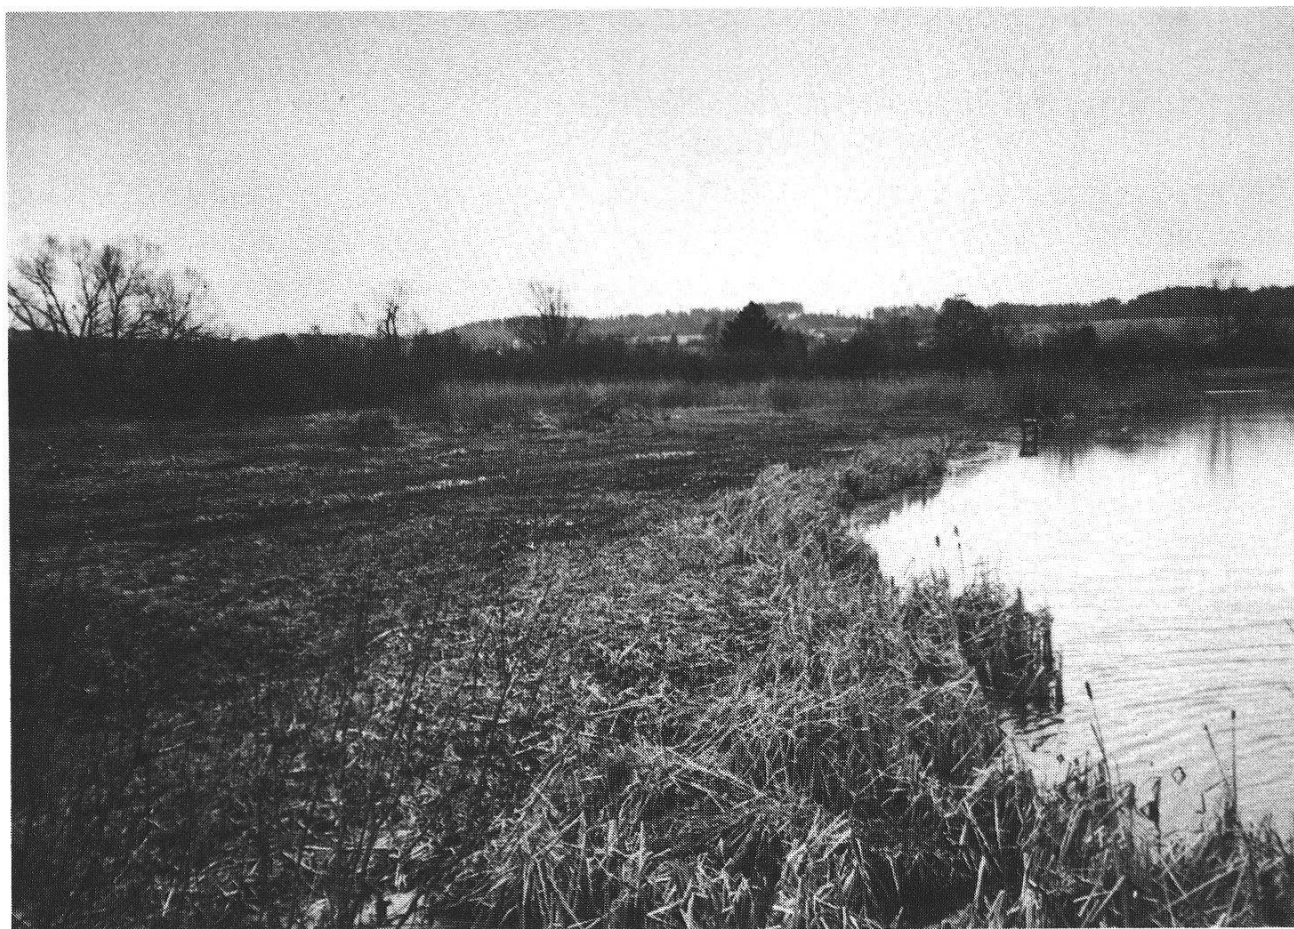
Abb. 1: Im Wengimoos wurden die Entbuschungsarbeiten fortgesetzt und die Riedflächen anschliessend gemäht. Vor zwei Jahren dehnte sich der Bruchwald bis zur 1977 entstandenen Wasserfläche (rechts im Bild) aus. Die Riedfläche stellt einen idealen Lebensraum für die Bekassine dar, welche bis vor wenigen Jahren im Wengimoos balzte.

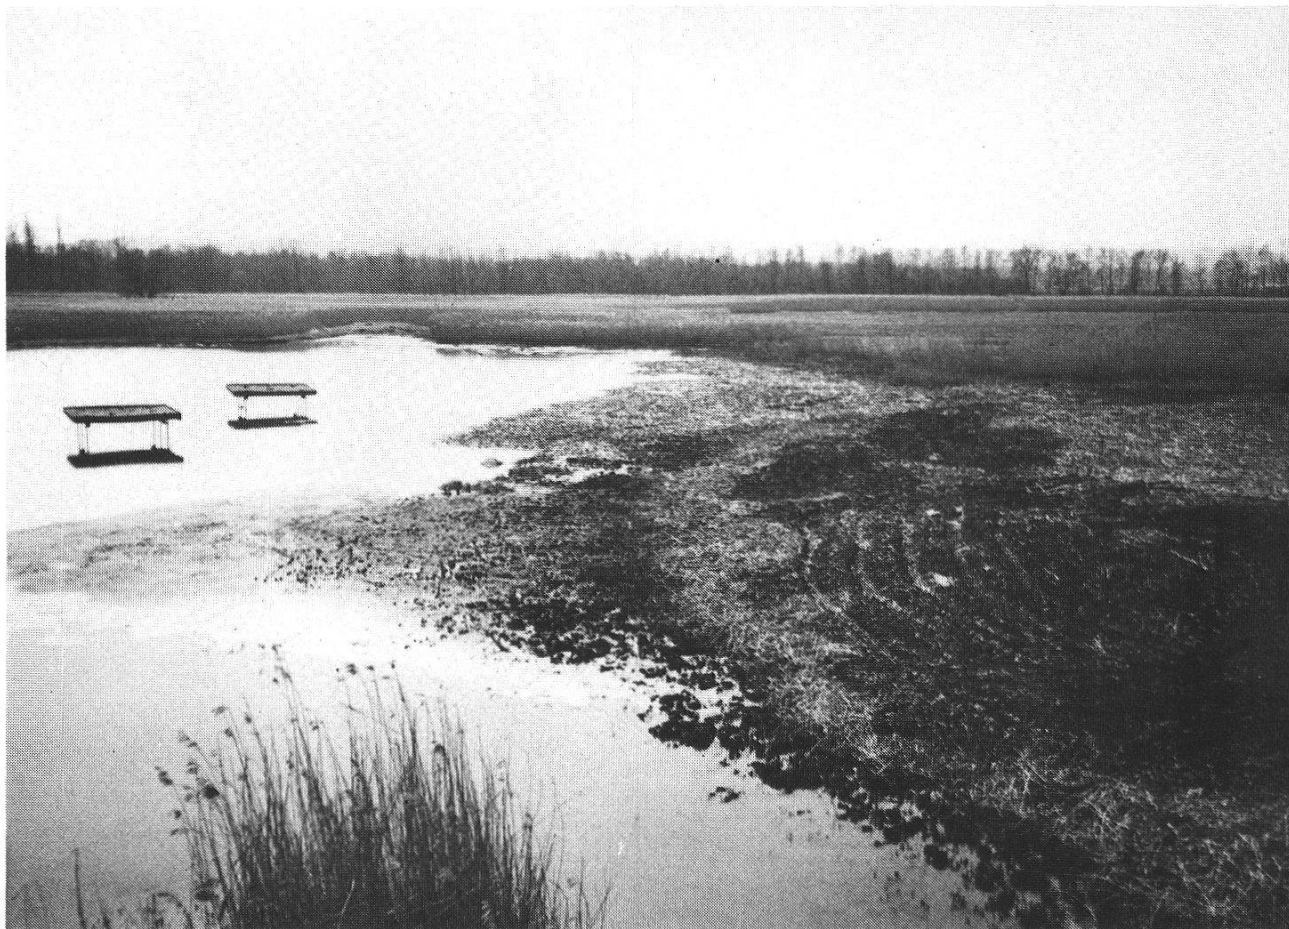
Abb. 2: Die Lagune am Fanel vergrösserte sich durch Unterschnitt und Mahd des Röhrichts. Dadurch sind Seicht- und Schlickbereiche entstanden. Links im Bild sind die Brutflöße für die Flusseeschwalben zu erkennen.

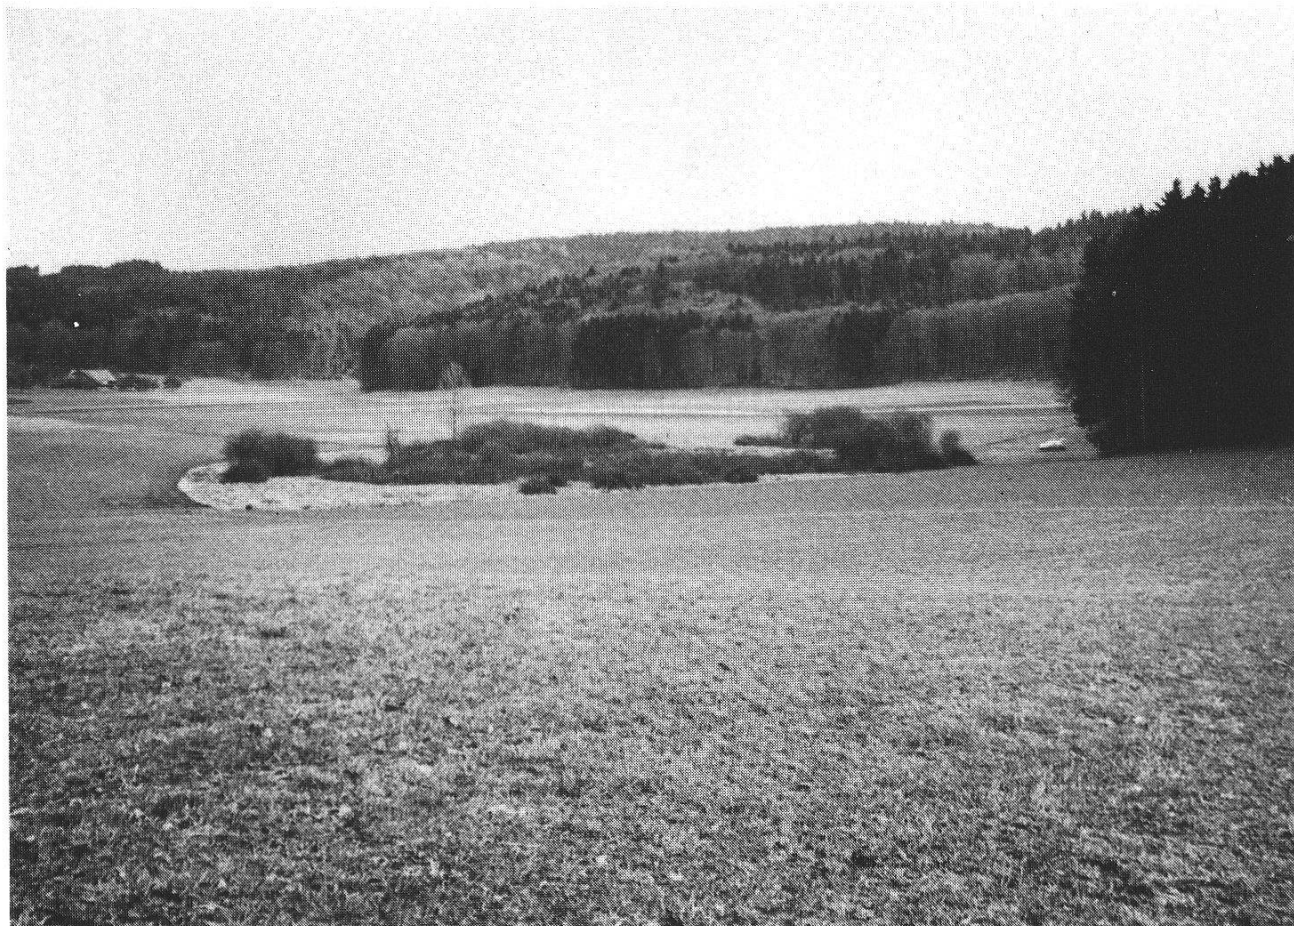
Abb. 3: Bermoos. Das Bermoos wurde 1956 als gut entwickeltes, carexreiches Ried beschrieben. Nachdem die privaten Grundeigentümer auf die Streuenutzung nach und nach gänzlich verzichteten, verbuschte das „Flachmoor mit Hochmooranflug“ zusehends und verlor damit an biologischem Wert. Unser Bild zeigt den Stand der Verbuschung im März 1982, d. h. kurz bevor das Naturschutzgebiet in einer Grossaktion weitgehend entbuscht wurde. Diese Massnahme ist Bestandteil eines grösseren Sanierungsprogrammes, über welches wir in einem späteren Zeitpunkt berichten werden.

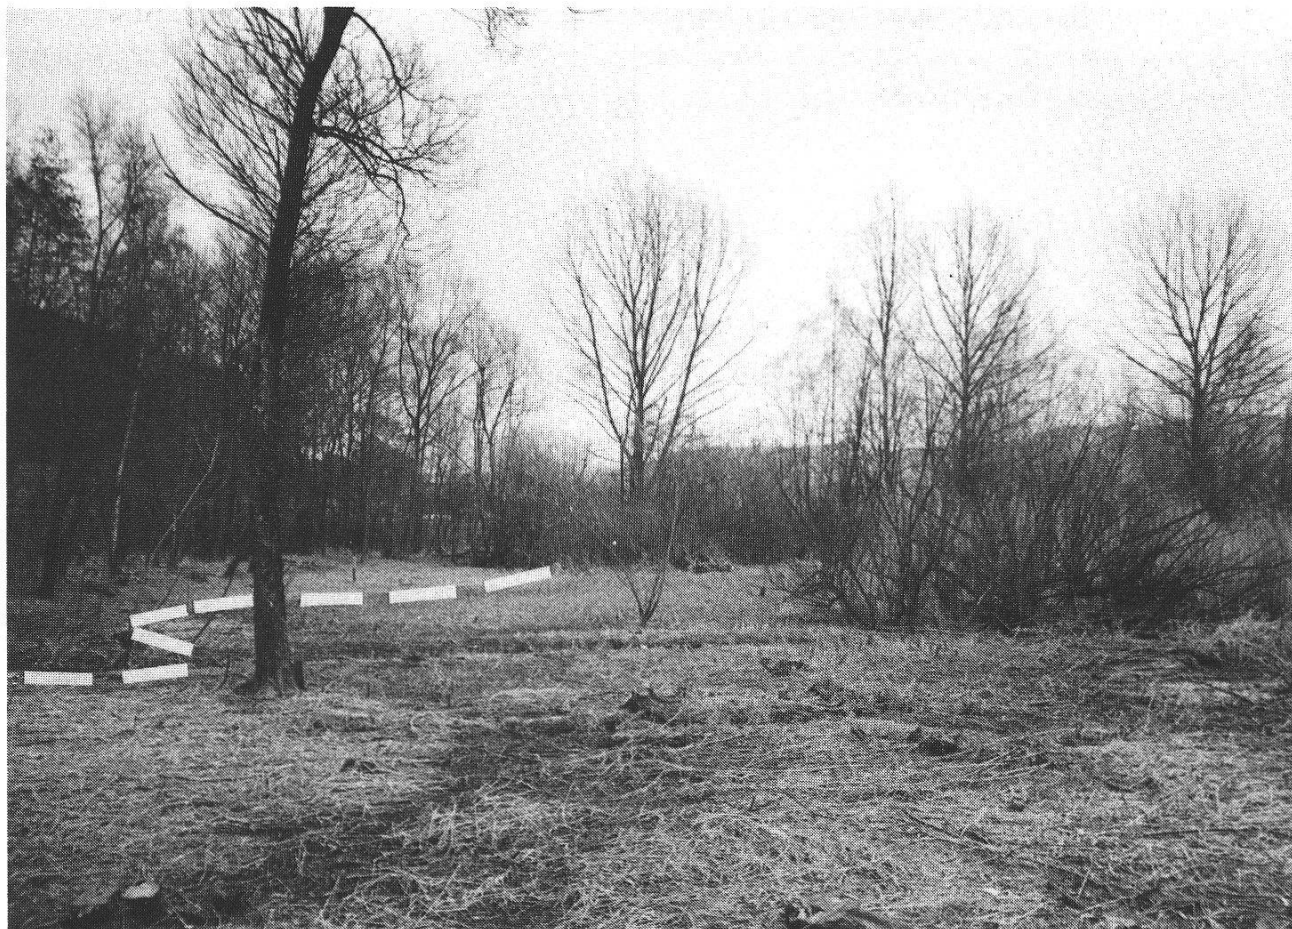
Abb. 4: Kleiner Moossee. Entsprechend der Zielsetzung, nämlich u. a. Erhaltung eines gesunden Schilfgürtels und einer vielfältigen Gebüschzone, müssen die den Schilfgürtel im Schwankungsbereich des Seespiegels (gestrichelte Linie = eigentliche Uferlinie) stark beeinträchtigenden Weidengebüsche entfernt werden. Die Fläche im Vordergrund wurde im Winter 1981/82 entbuscht, die Gebüschzone am rechten Bildrand werden in einer nächsten Etappe entfernt. Die Gebüschzone soll auf den Bereich hinter der gestrichelten Linie beschränkt bleiben.
