**Zeitschrift:** Der Münsterausbau in Bern : Jahresbericht  
**Band:** 17 (1904)

**Artikel:** Bericht über die Arbeiten des XVII. Baujahres  
**Autor:** Indermühle, K.  
**DOI:** <https://doi.org/10.5169/seals-403180>

## Bericht

### die Arbeiten des XVII. Baujahres

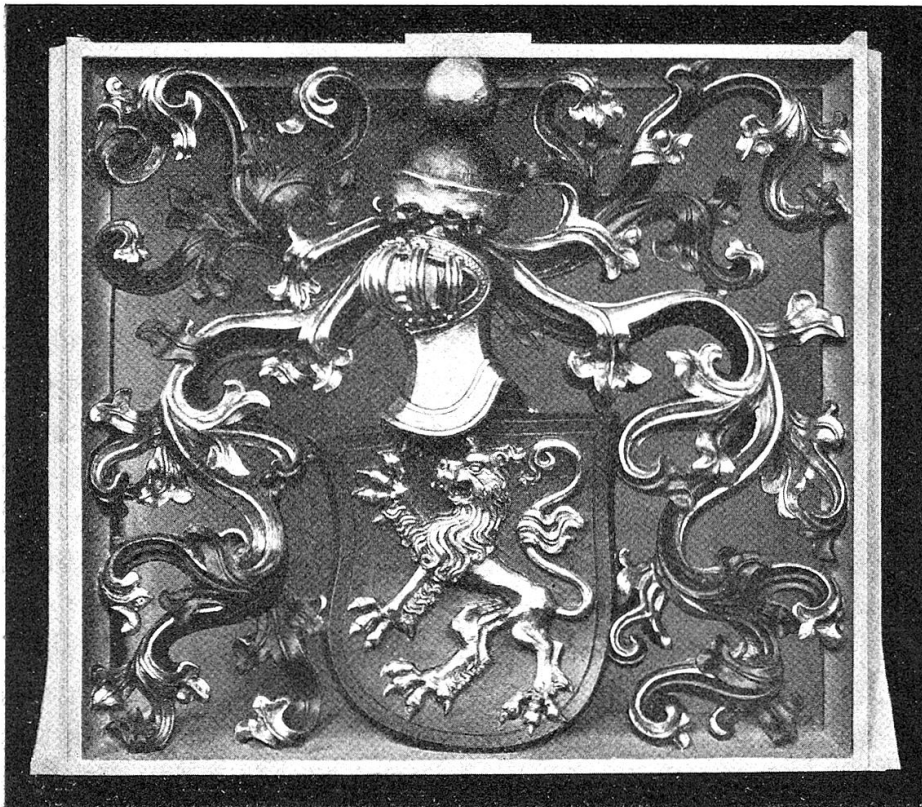
Zähringer-Wappen am Baumeisterpfeiler.  
Ergänzt und neugehauen im Frühling 1903.

19. März. Die Wappentafeln für den Baumeisterpfeiler fertig gehauen.

Nach Verlauf dieses Berichtjahres haben sich nun die Verhältnisse bedeutend verbessert. Ein hochherziges, grösseres Geschenk eines Ungenanntseinwollenden versetzen uns in die angenehme Lage, das ganze Jahr 1904 und das kommende 1905 gleichmässig zu arbeiten. In erster Linie soll die Nordseite des Mittelschiffes vollendet werden (was zur Zeit der Berichtablage bereits geschehen ist) und in zweiter Linie werden die Gallerien und Fialen, Gesimse und Pfeiler der Westseite über den drei Portalen abgetragen und neuerstellt. Die Bau-fälligkeit dieser Teile ist so gross, trotzdem dieselben erst 1840 zum letztenmal restauriert wurden, dass schon öfters Vorübergehende in Gefahr kamen, von herunterfallenden morschen Stücken getroffen zu werden. Nächstens werden wir auch die Wappentafeln mit ihrer Umrahmungsarchitektur am Baumeisterpfeiler wieder versetzen können. Die alten Formen wurden getreulich nachgemacht und ergänzt, da es sich hier um eine Er-

neuerung nach altem Original handelt. Ebenfalls die Farbe wurde rekonstruiert. Wir beschränken uns allerdings nur auf die Bemalung und Vergoldung der Wappen mit ihrem heraldischen Beiwerk, aber auch hier streng nach dem alten Bestande.
