**Zeitschrift:** Monuments vaudois  
**Herausgeber:** Association Edimento - pour le patrimoine  
**Band:** 7 (2017)

**Artikel:** Claude Jaccottet et la restauration de l'Élysée à Lausanne (1974-1980)  
**Autor:** Neipp, Anne-Gaëlle  
**DOI:** <https://doi.org/10.5169/seals-1053357>

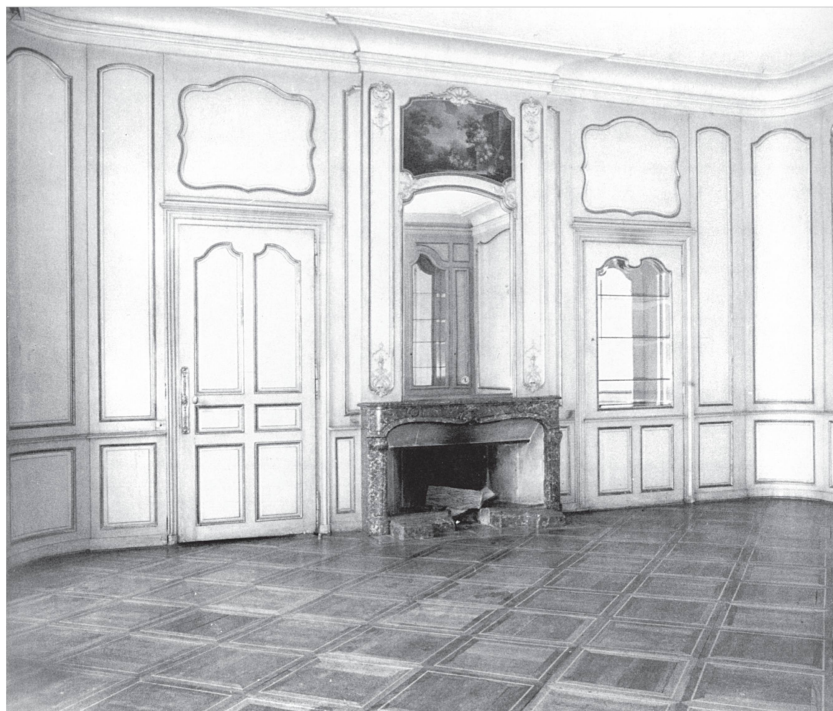
6 Le grand salon après la restauration de 1974-1980 (ACV, PP 546/1092 A).
