**Zeitschrift:** Monuments vaudois. Hors-série  
**Herausgeber:** Association Edimento - pour le patrimoine  
**Band:** 2 (2021)

**Anhang:** Planches B1-B3 : essais proposés pour trois situations

## B1 ARC-BOUTANT SUD DE LA NEF

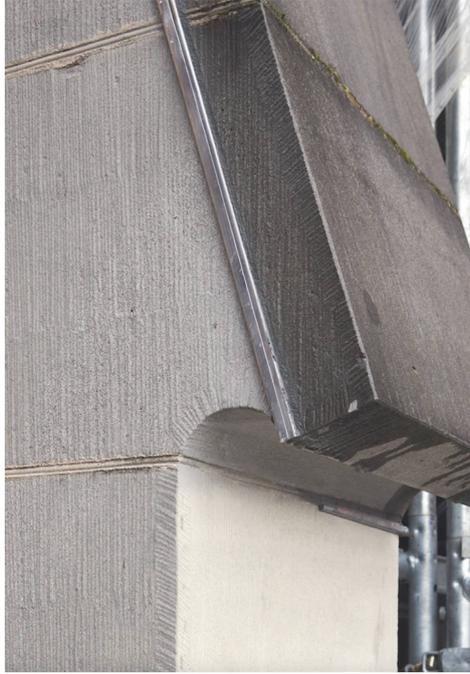
1 Coulisse latérale rampante.

Application des solutions préconisées au cas d'un arc-boutant de la nef, soit : insertion d'une coulisse latérale rampante à la retraite talutée de la culée (1); insertion d'une coulisse dans le joint inférieur de ladite retraite (2); doublage en ferblanterie du cavet de la retraite talutée inférieure (3); façon d'une mouchette aux chaperons (4) (Amsler Dom arch. sur base Archéotech SA, 2020; photos Claude Bornand, 2021).

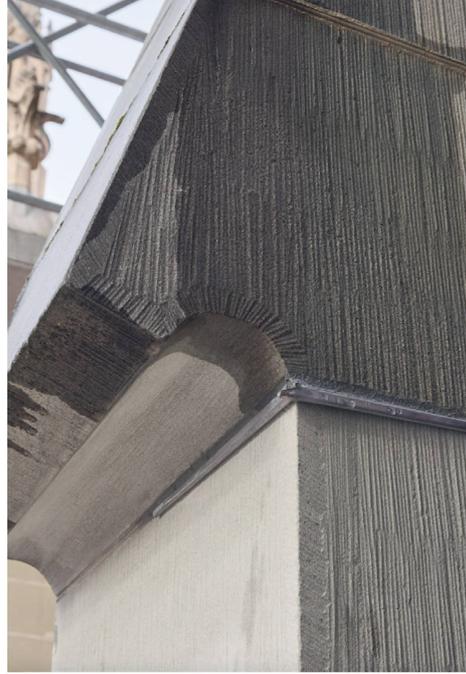
2 Coulisse insérée dans le joint inférieur du larmier.

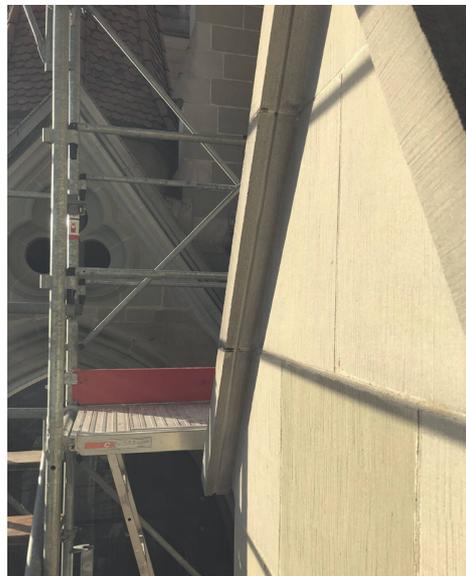
4 Façon d'une mouchette (goutte pendante).

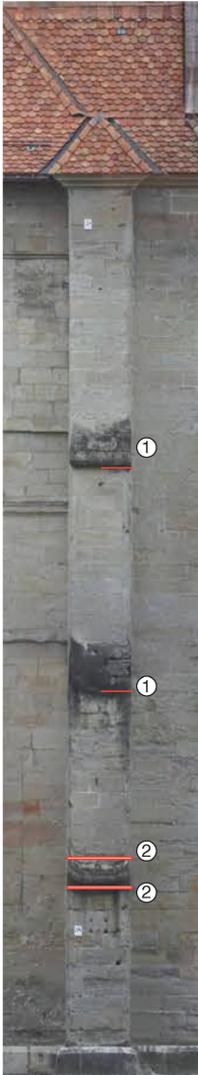
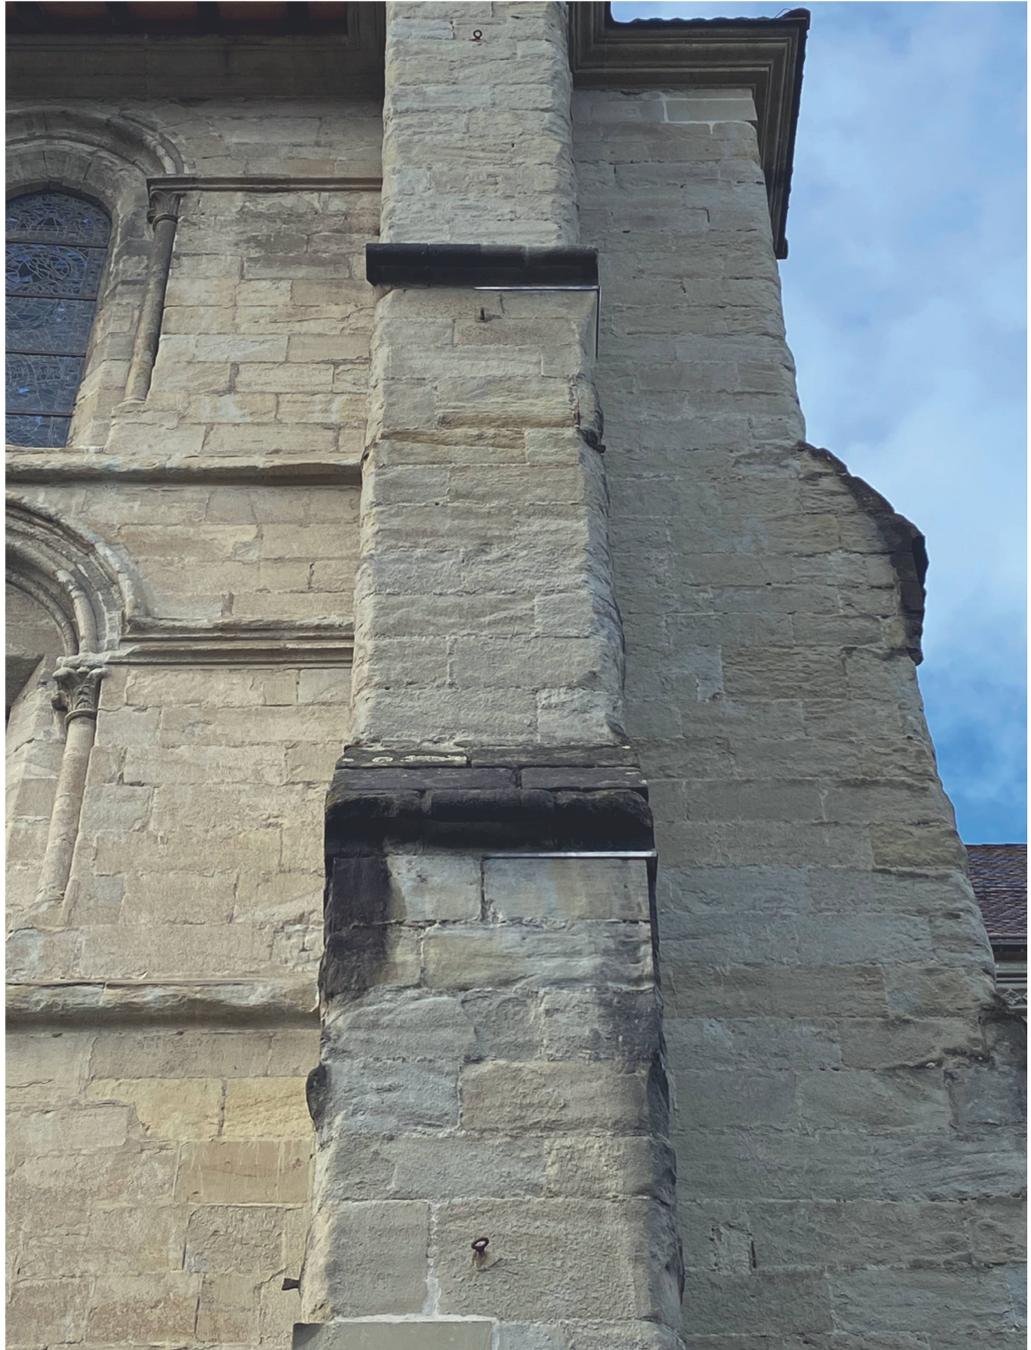
## B2 CONTREFORT NORD DU TRANSEPT NORD

*Essai d'adaptation des solutions préconisées au traitement de renvois altérés. Les deux niveaux supérieurs de retraites talutées du contrefort ont été équipés de coulisses (1). Le bec aquilín de la retraite supérieure a été rhabillé, alors que celui de la retraite intermédiaire n'a pas été reprofilé. Des chéneaux quantifiant les eaux de ruissellement (2) ont été installés au renvoi inférieur (Amsler Dom arch. sur base Archéotech SA, 2020; photos Jeremy Bierer, 2020).*

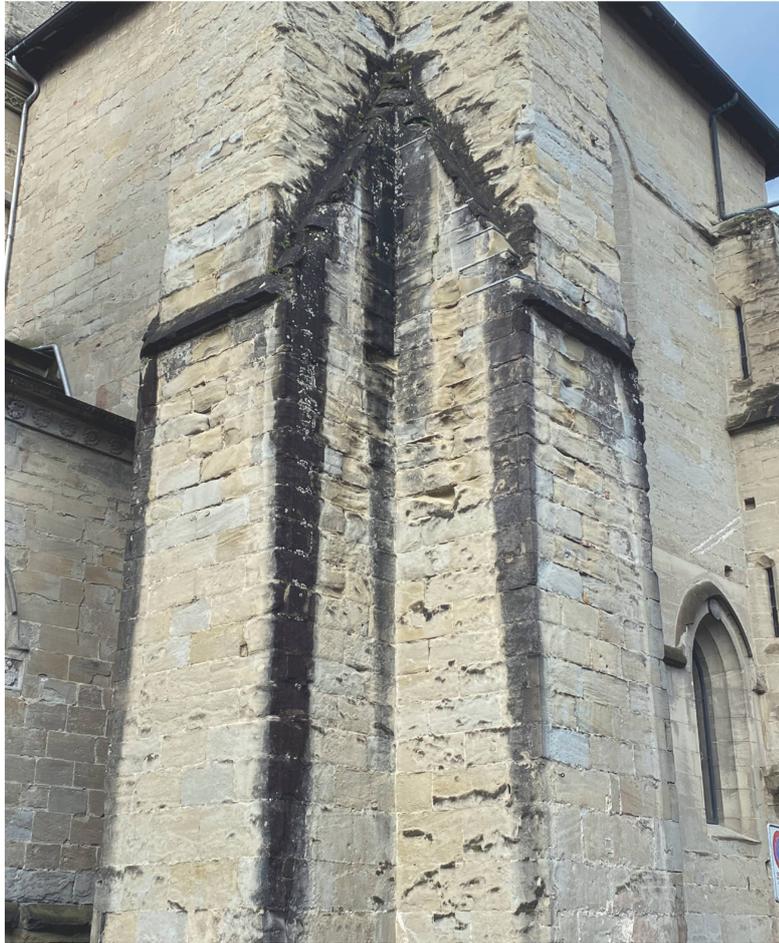
### B3 CONTREFORT NORD DE LA TOUR INACHEVÉE

*Essai d'adaptation des solutions préconisées au traitement de renvois altérés. Les assises du renvoi rampant oriental, très fortement dégradées, sont garnies de coulisses interceptant les eaux de ruissellement (1) (Amsler Dom arch. sur base Archéotech SA, 2020; photos Claude Bornand, 2021).*

*Les contreforts nord-ouest de la tour inachevée après un épisode pluvieux. Le contrefort de gauche à l'image, non protégé, présente les coulures habituelles d'un rampant érodé (gris foncé: micro-organismes détremvés). Au contrefort de droite, protégé, les coulures ont été contenues (gris clair: micro-organismes secs).*

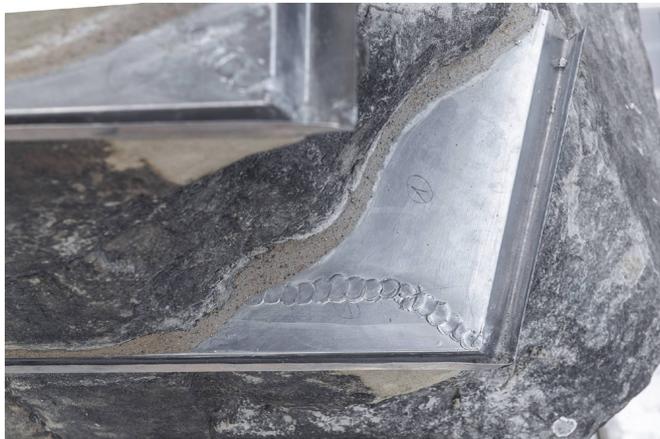
*Détail d'une garniture de ferblanterie, vue depuis le dessus.*
