Zeitschrift: Monuments vaudois. Hors-série
Herausgeber: Association Edimento - pour le patrimoine
Band: 2 (2021)

Discussion critique A : état des lieux

Stanislas Rück

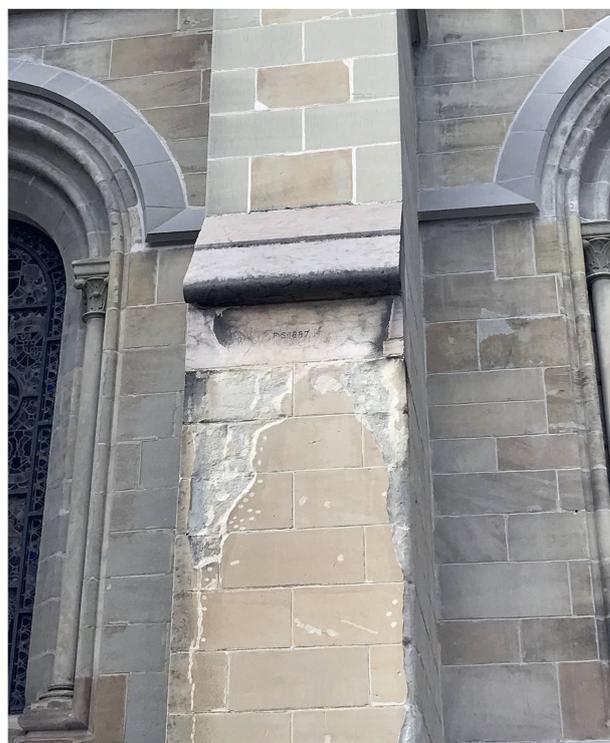
2 Arc-boutant sud dont les éléments constitutifs ont été remplacés lors des deux dernières restaurations en date : travaux de 1887 menés par Henri Assinare pour la retraite talutée, le larmier et les assises inférieures ; travaux de 2001-2010 par Christophe Amsler architecte pour la partie au-dessus de la retraite en calcaire (photo Amsler Dom arch., 2021).

M. Amsler estime que les phénomènes d'altération des grès tendres dus à l'eau sont, en comparaison avec ceux que l'on mesure aux calcaires par exemple, très rapides : la molasse fond à l'eau, en quelque sorte. Un parement aquitain soumis aux intempéries ne résiste bien qu'une trentaine d'années. C'est peu pour une pierre. Cela donne une idée de la rapidité avec laquelle la molasse se dégrade lorsqu'elle est exposée au climat (**fig. 2**).

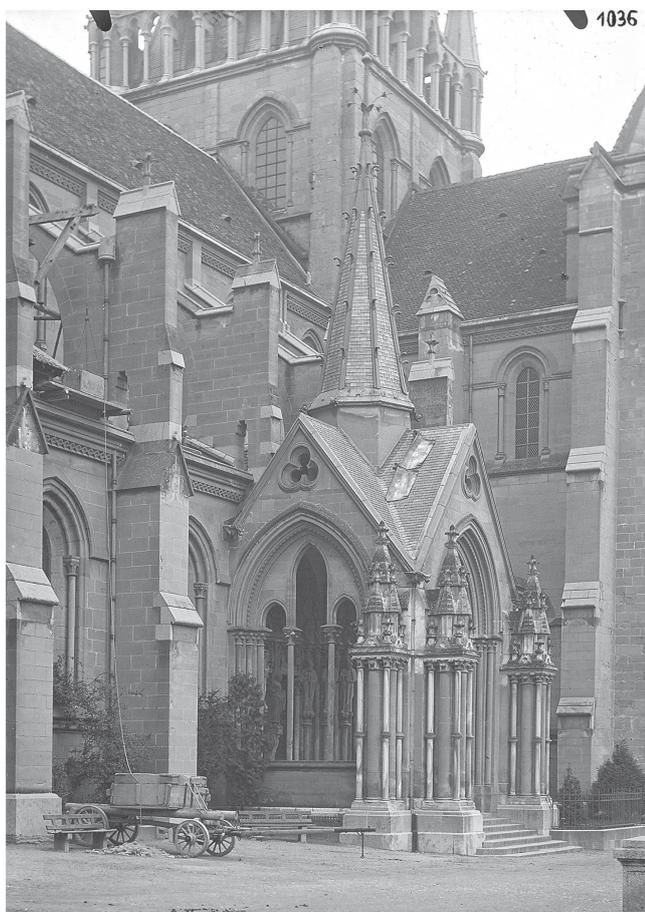
5 Travaux de restauration et renouvellement des larmiers en calcaire par Assinare (photo anonyme, ACV, ACaL, av. 1910).

instrumentale ne se fait-elle pas au détriment de l'étude de la matérialité réelle d'un ouvrage, ne néglige-t-elle pas l'observation des substances brutes ? Il songe notamment à l'histoire des retraites de contreforts à Lausanne, reprises par Viollet-le-Duc qui a mis de la pierre dure au larmier, puis par Assinare qui a complété cette transformation matérielle aux assises inférieures et supérieures. Ce type d'observation, concret et historique, ne permet-il pas de comprendre mieux ce qui, dans une intervention, est dommageable ou non (fig. 5-6) ?

M. Girardet abonde en ce sens. Les conséquences des interventions de Viollet-le-Duc et d'Assinare aux larmiers ne s'observent qu'à la pluie réelle : peu de ruissellement lorsque le larmier est en molasse, donc peu de coulures sur les assises inférieures ; un ruissellement accru lorsque la molasse est remplacée par une pierre qui n'absorbe pas l'eau, mais la renvoie sur les parements inférieurs où elle est absorbée en plus grande quantité par la molasse conservée, avec de gros dégâts à la clé.
