Zustand, Erhaltung und Schutz der Ufer

Zeitschrift: **Mitteilungen der Naturforschenden Gesellschaft Luzern**

Band (Jahr): **33 (1993)**

Alain Demierre, Raphaëlle Juge, Jean-Bernard Lachavanne,
Jean Perfetta und Philipp Arnold

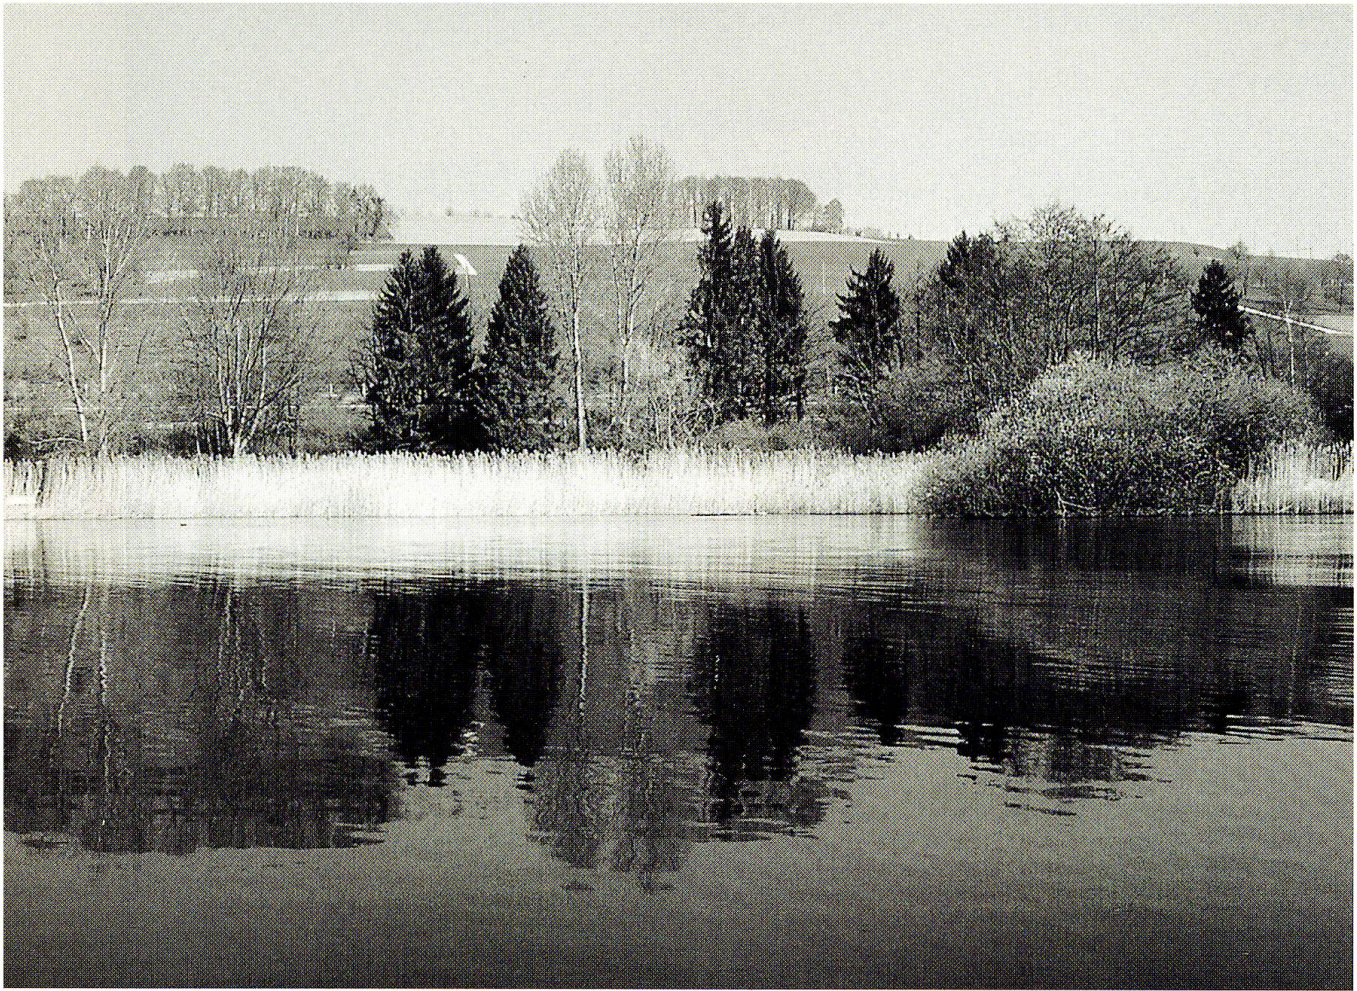
Abb. 1: Intakter Uferstreifen bei der «Gänsesägerbucht», Gemeinde Eich.

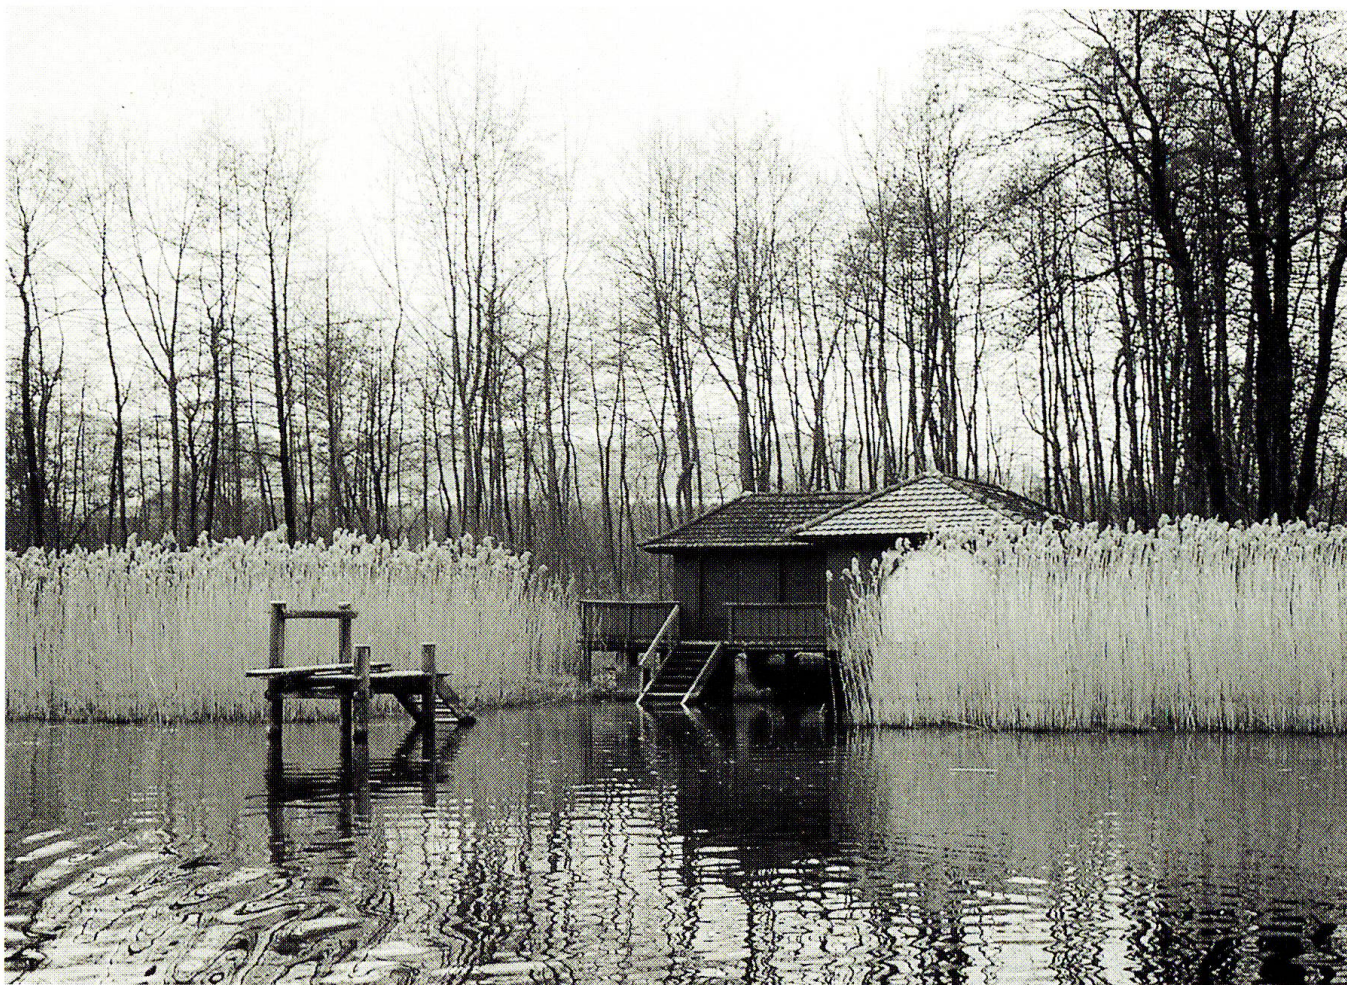
Abb. 4: Bootshaus auf Gemeindegebiet von Oberkirch. Mit der Beanspruchung von Seefläche im Uferbereich wird der bestehende Schilfgürtel deutlich zertrennt.

– Wo private Bootshäuser Seefläche in wertvollen Uferbereichen beanspruchen und somit einen Teil der Flachwasserzone dem Wasserlebensraum entziehen, ist ein Entfernen der Anlagen oder Zurückversetzen auf die angrenzende Landparzelle notwendig.

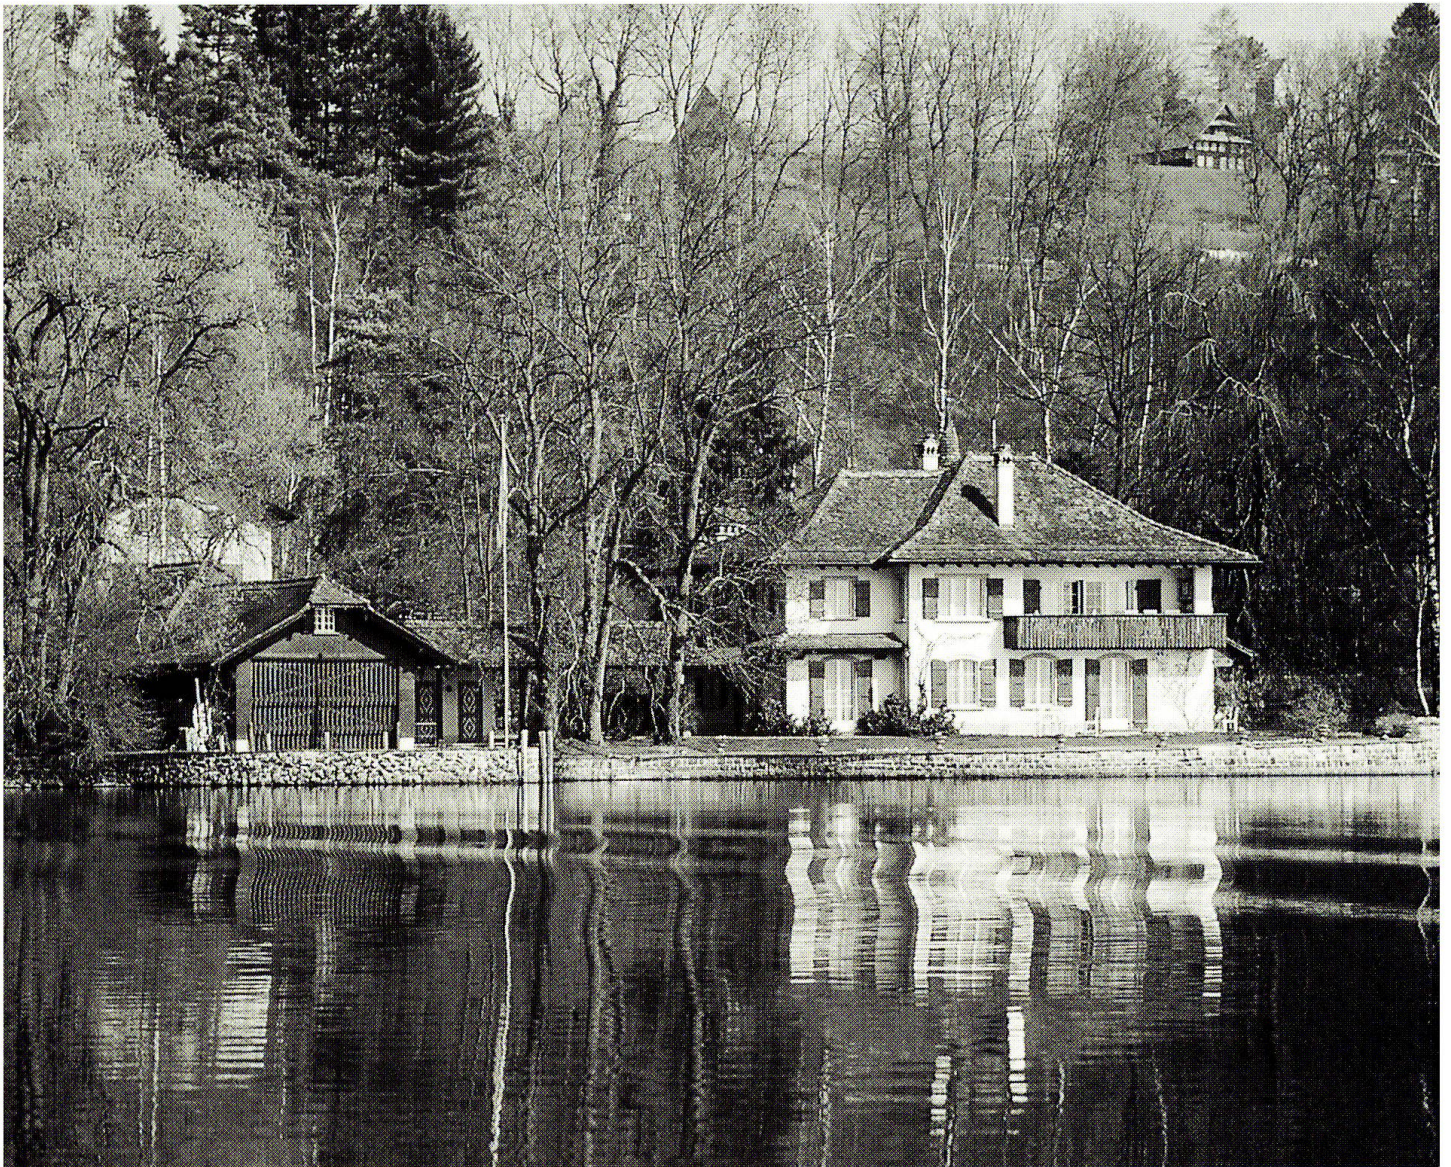
«Weitgehend naturbelassene Ufer» sind heute an rund 6,5 km oder 34 % des Seeumfanges vorhanden. Lediglich 3 % (0,6 km) sind vollständig künstlich, bestehen also aus Blockwurf, Steinmauern, Betonmauern, Spundwänden und ähnlichem (Abb. 6).

Abb. 6: Hartverbau der Uferlinie im Gebiet Seematte, Sempach.

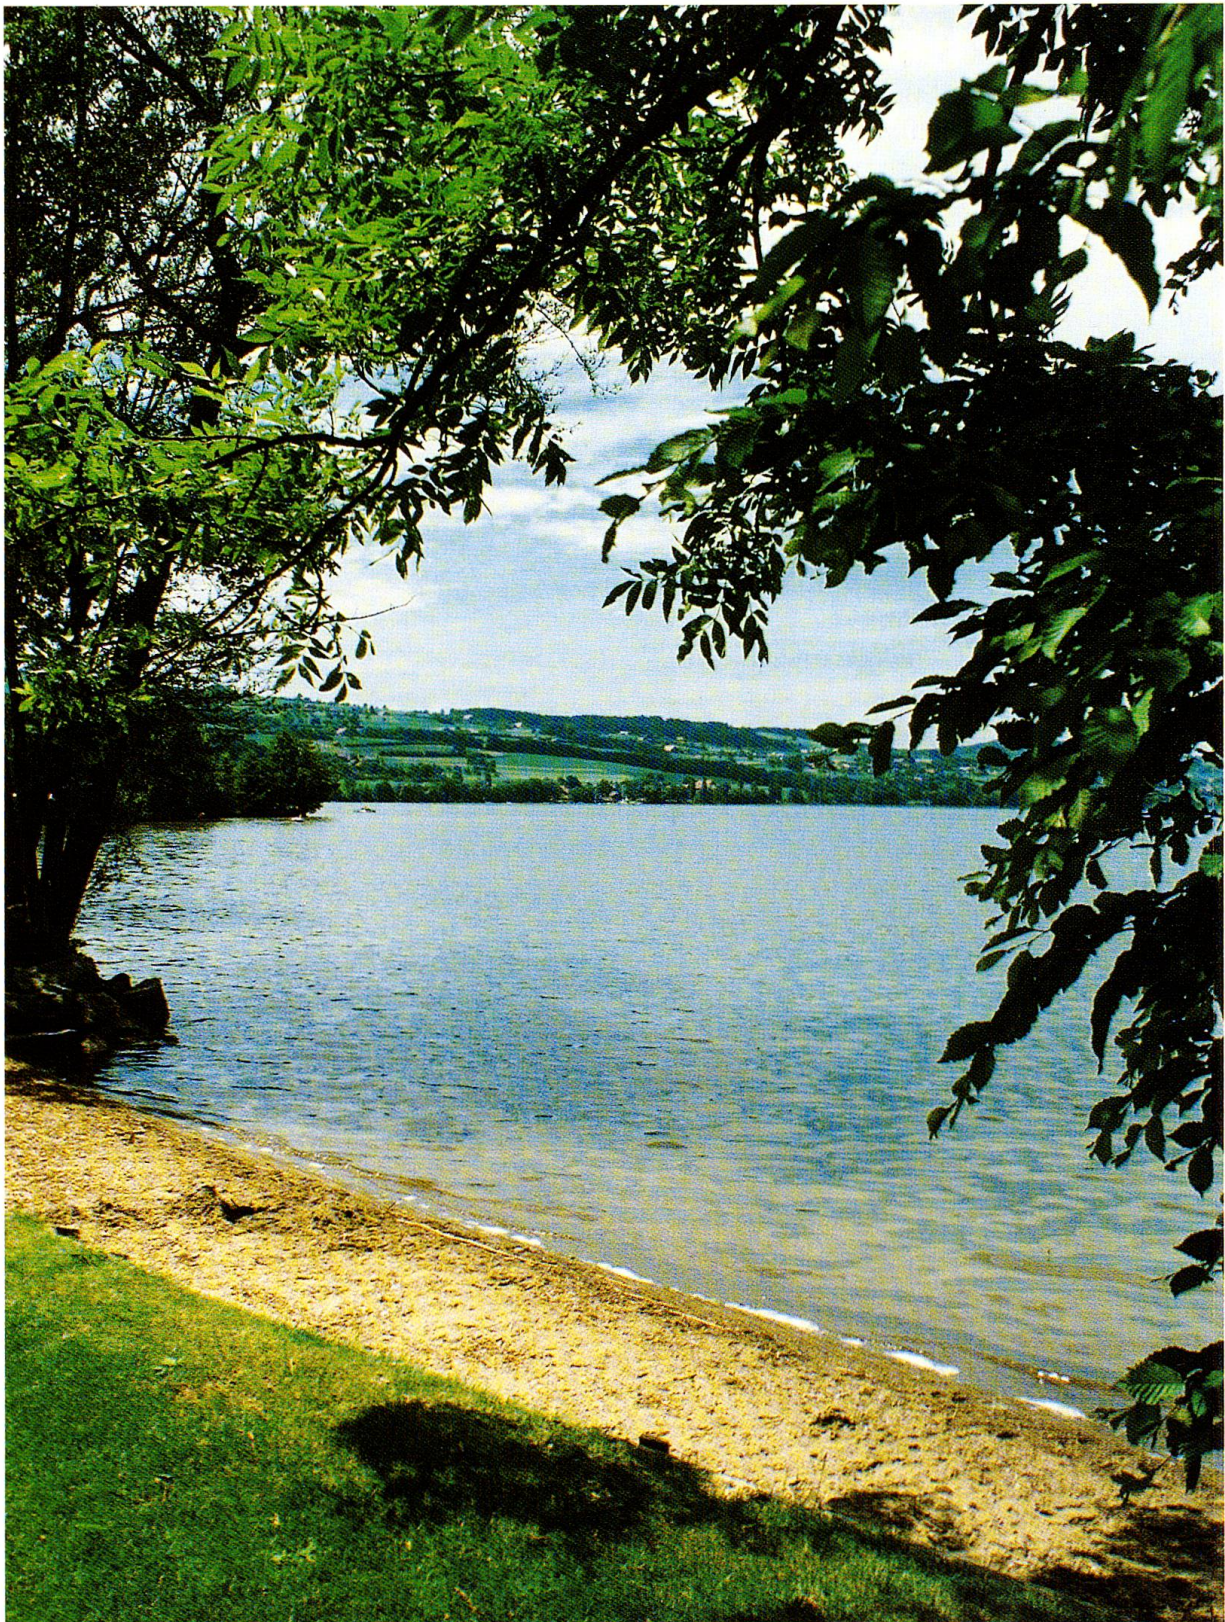
Abb. 7: Eines der wenigen Sandufer am Sempachersee bei Neuenkirch. Es dient als Badestelle für Pferde («Rossbadi»).

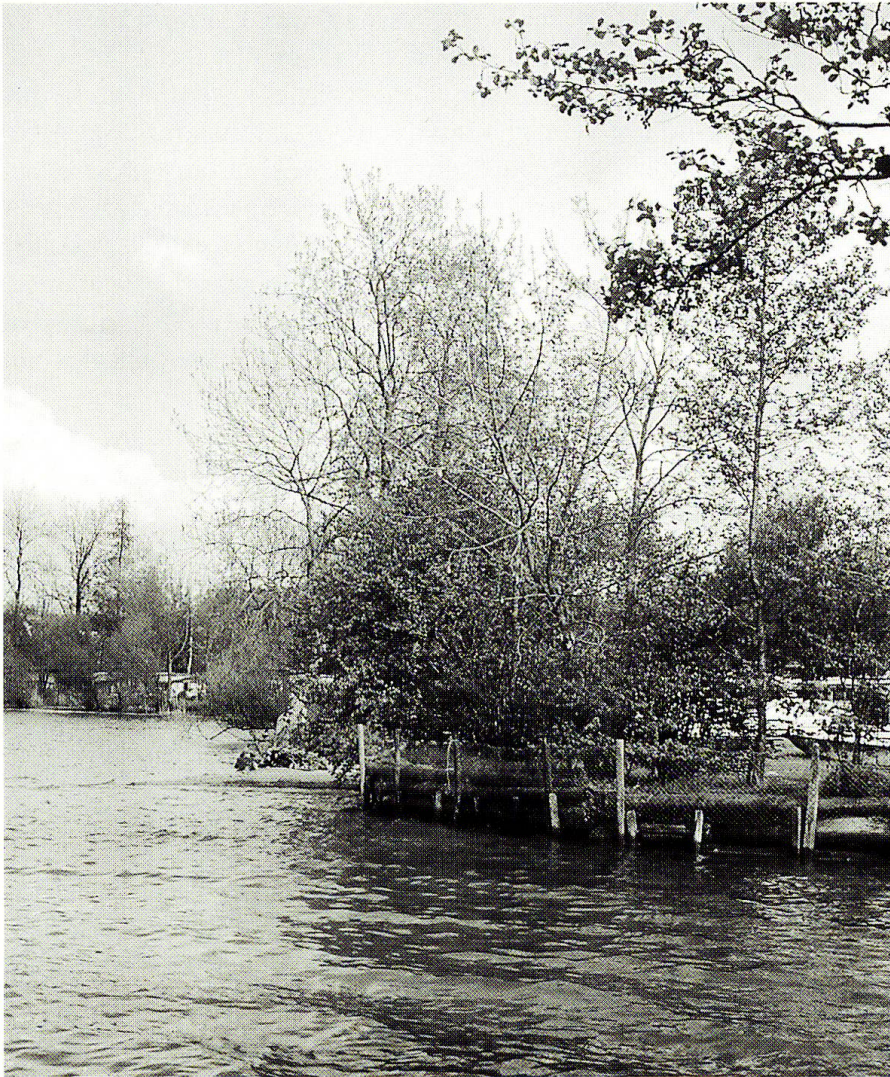
Abb. 8: Hartverbau der Wasserlinie mit Holzpalisaden gegen fortschreitende Ufererosion bei der Mündung der Grossen Aa.

immer möglich rückgängig zu machen, oder deren Erosionswirkung auf andere, ungesicherte Uferpartien ist durch Vorschüttungen zu minimieren (Abb. 8).

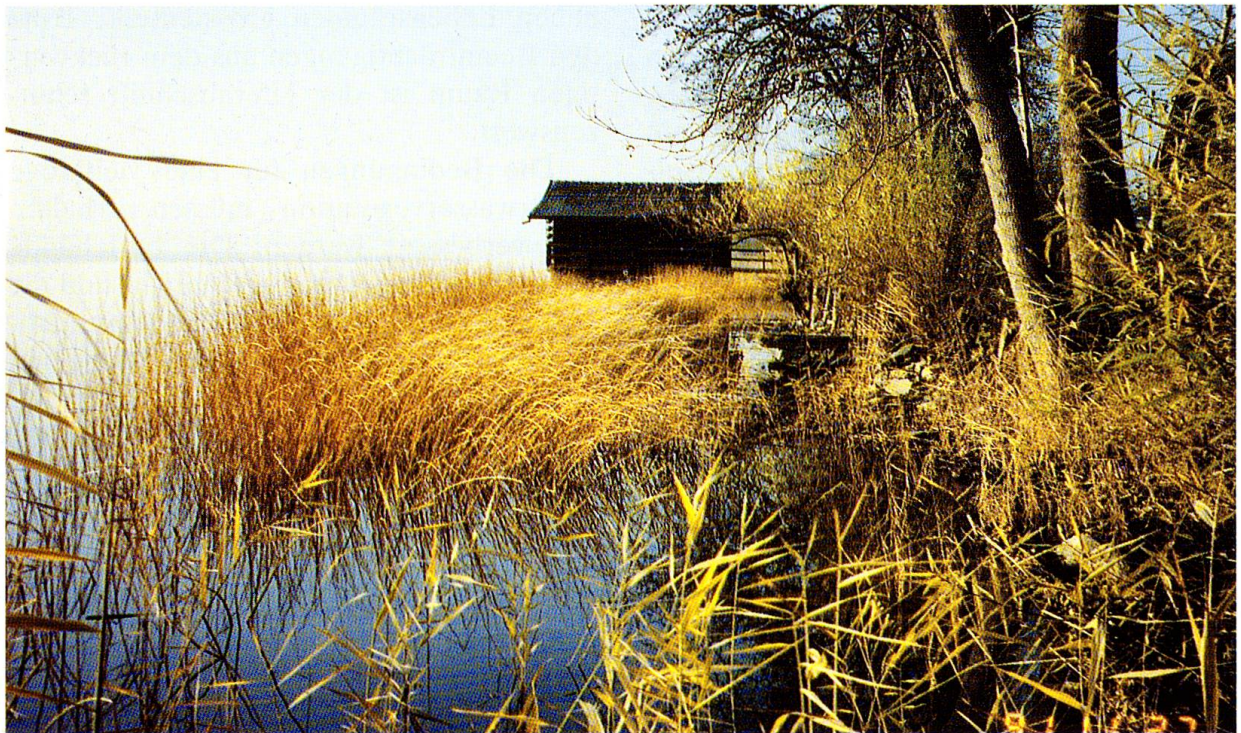
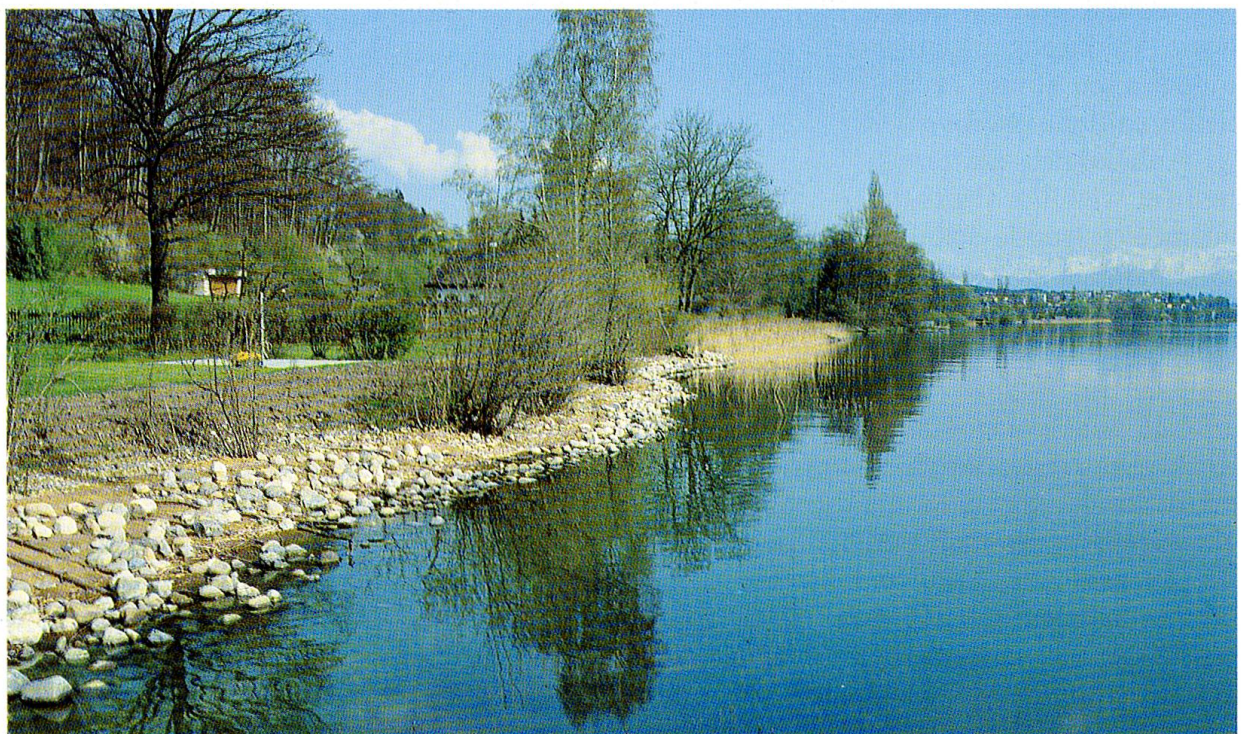
Abb. 9: Blick auf denselben Uferabschnitt im Gebiet Seematte, Gemeinde Sempach. Vor der Sanierung (oben) war ein schmaler, lückenhafter Binsenbestand und ein im Wurzelbereich unterspülter, dichter Gehölzesaum vorhanden. Durch Ausdünnen des Baumbestandes, Abflachen des Überganges Land-Wasser sowie mit Pflanzungen von Schilf soll wieder – wie vor wenigen Jahren noch vorhanden – ein geschlossenes Röhricht vor der Parzelle hergestellt werden (Bild unten nach den Sanierungsmaßnahmen, Blick vom Bootshaus).

- Uferparallele Strömungen und die damit verbundenen Sedimentverfrachtungen können durch die Bildung eines Flachufers und den Wiederbewuchs mit Schilf vermindert werden (Abb. 9).

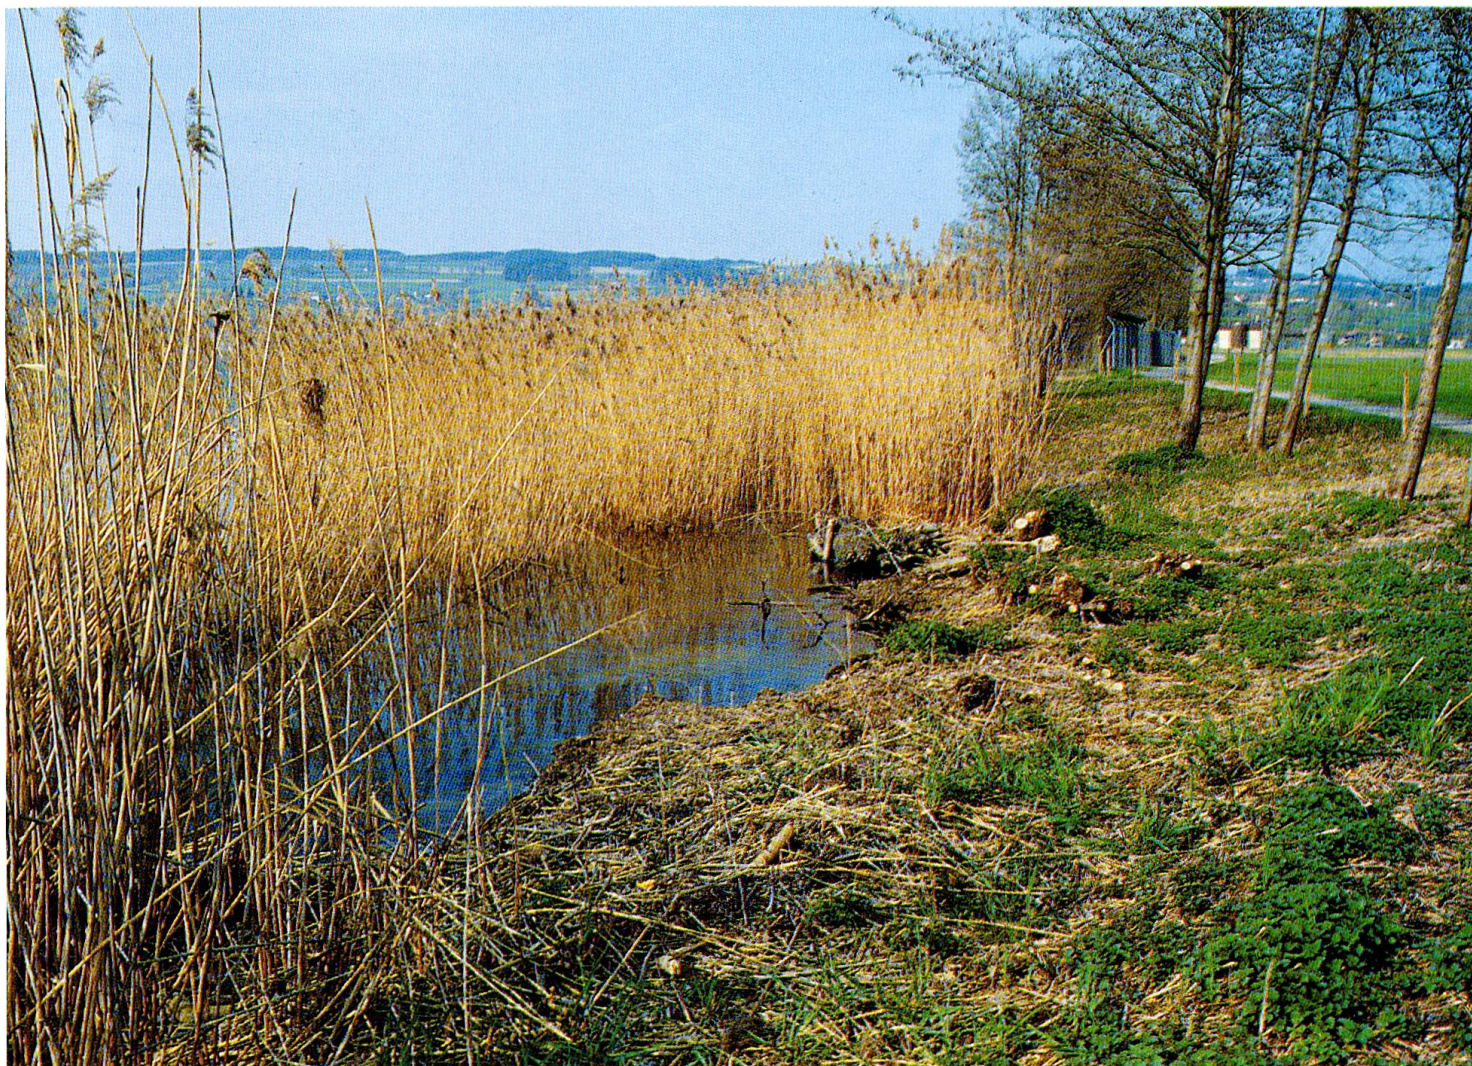
Abb. 10: Mit lokalen Pflegemaßnahmen, wie Ausdünnen des Gehölzesaumes, kann die bestehende Raum- und Lichtkonkurrenz zwischen Baumbestand und Röhricht behoben werden.

Röhricht aus vitalen Beständen an der Wasserlinie sind denkbar. Wo Lichtkonkurrenz mit dem Baumbestand besteht, muss dieser gelichtet werden.

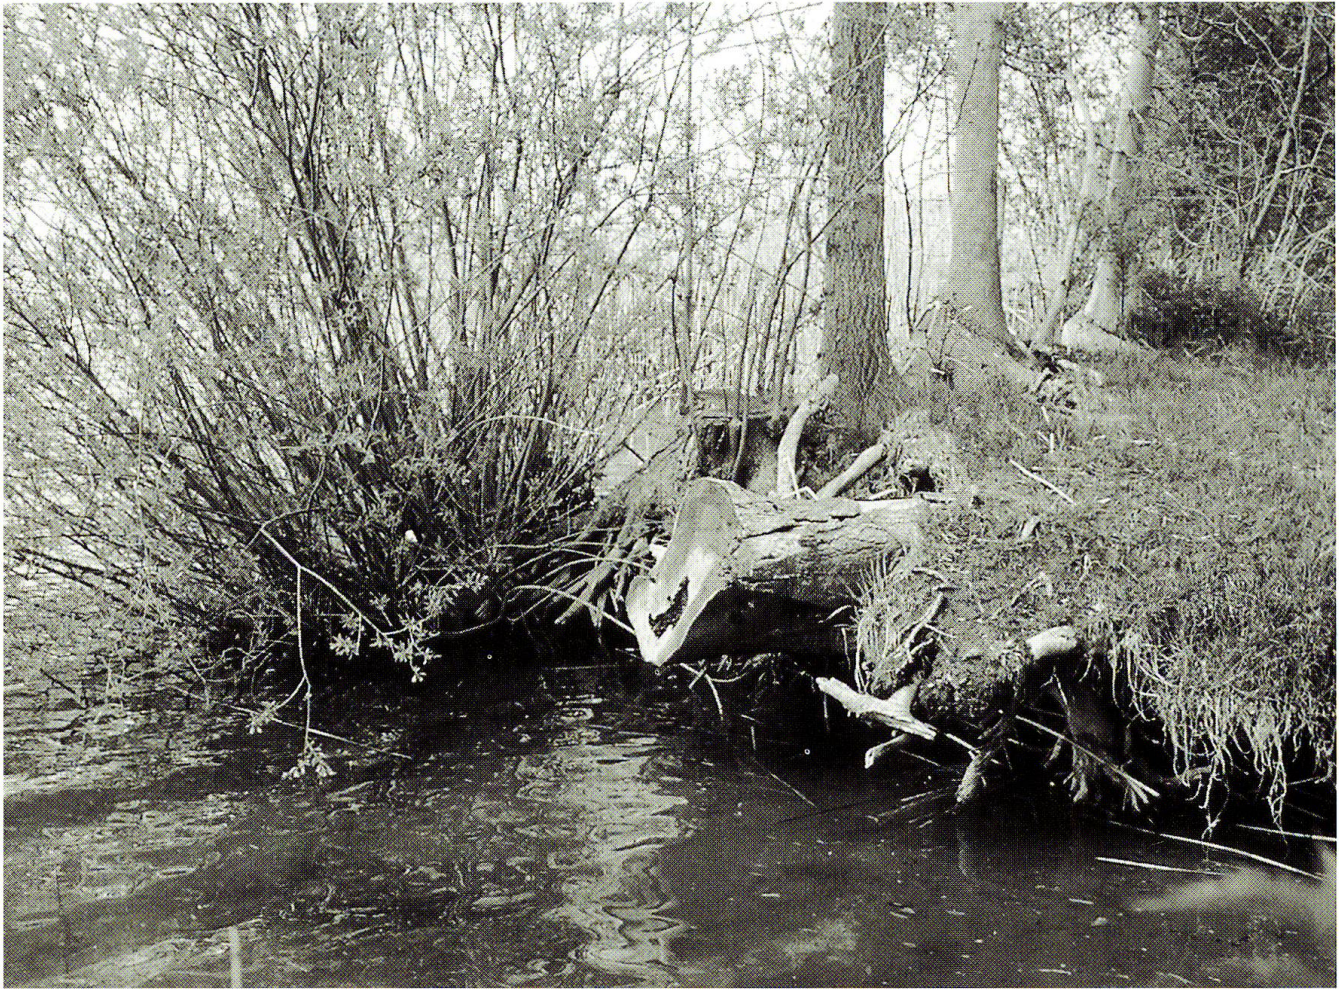
Abb. 11: Zeichen von starker Ufererosion bei der ARA Sempach-Neuenkirch, unmittelbar angrenzend an die ausgedehnte Röhrichtfläche bei der Mündung der Grossen Aa. Ein vorgelagerter, das Ufer stabilisierender Schilfbestand fehlt in diesem Bereich.

Dieser Uferabschnitt muss mit ingenieurbiologischen Massnahmen vor weiterer Erosion geschützt werden. Den besten langfristigen Erosionsschutz bildet ein flacher Land-Wasser-Übergang mit einem vorgelagerten, das Flachwassersediment stabilisierenden Schilfbestand.

Stellen mit Hartverbau oder durch Erosion abgestufter Wasserlinie sind durch eine flache Ausbildung der Uferböschung mit breitem Spülsaum zu ersetzen. Dadurch wird das Auslaufen der Wellen ermöglicht und die Krafteinwirkung vermindert. Das offenbar bestehende Defizit an

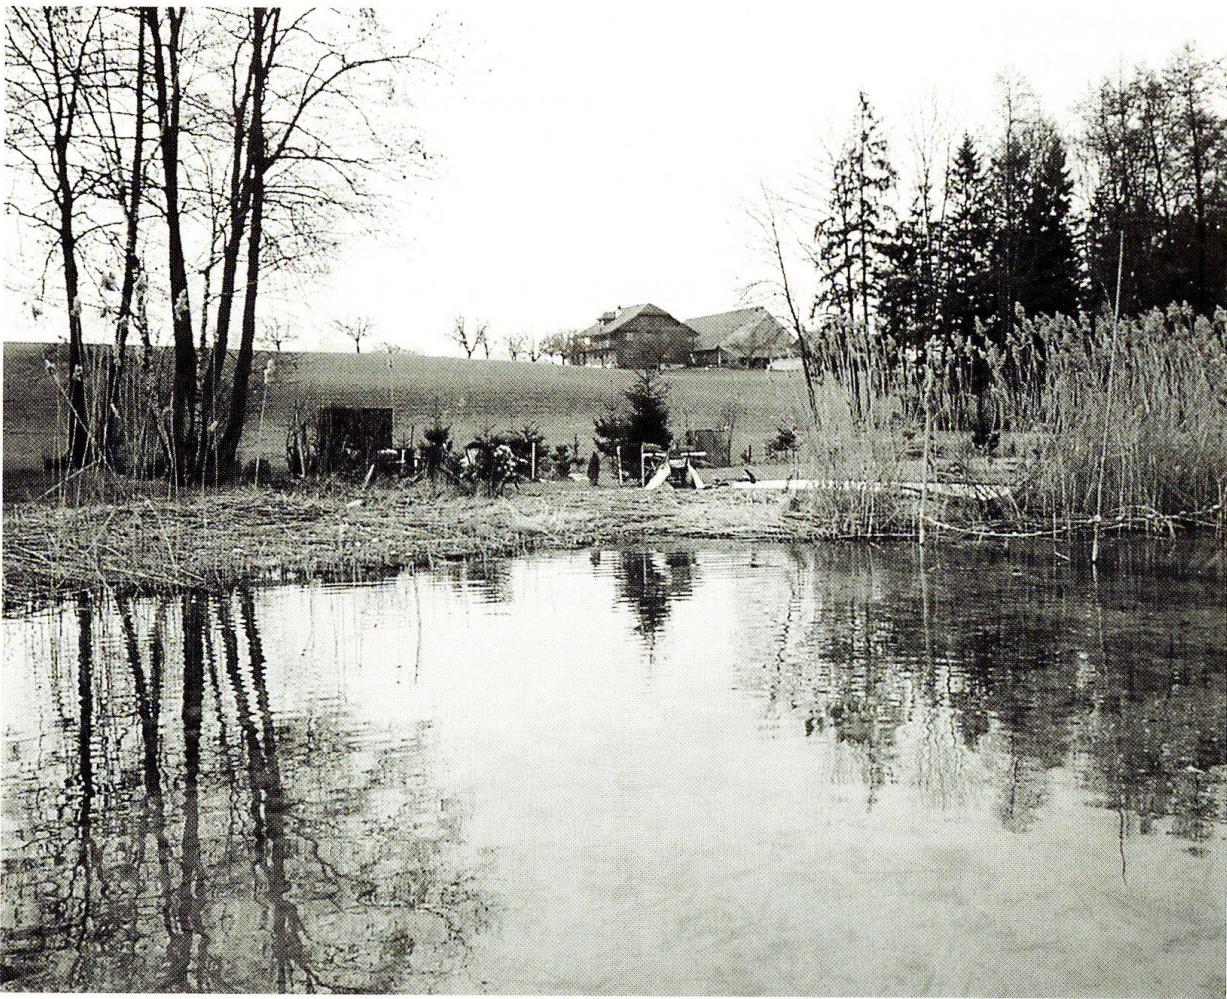
Abb. 12: Private Seeanstossparzelle mit Gartensitzplatz und Wassersportgeräten. Dem Erholungsdruck, insbesondere im Bereich der Naturschutzgebiete, muss mit strengen Massnahmen begegnet werden.

Der Uferabschnitt muss vor Störungen und Eingriffen jeglicher Art geschützt und die Erholungsnutzung des Ufers durch Zutrittsbeschränkungen verhindert werden (Abb. 12). Die bestehende Naturschutzzone ist aus diesem Grunde auch auf den Bereich der Flachwasserzone auszuweiten. Für fachgerechte Pflege- und Unterhaltsarbeiten ist durch Naturschutzorganisationen gesorgt.
