**Zeitschrift:** Nidwaldner Kalender  
**Herausgeber:** Nidwaldner Kalender  
**Band:** 148 (2007)

# Wo Wurzeln wachsen wüten Wildbäche weniger

**Das Hochwasser vom August 2005 zeigte einmal mehr:  
Nichts schützt so nachhaltig und zugleich so günstig  
vor Erosion wie ein gesunder Wald.**

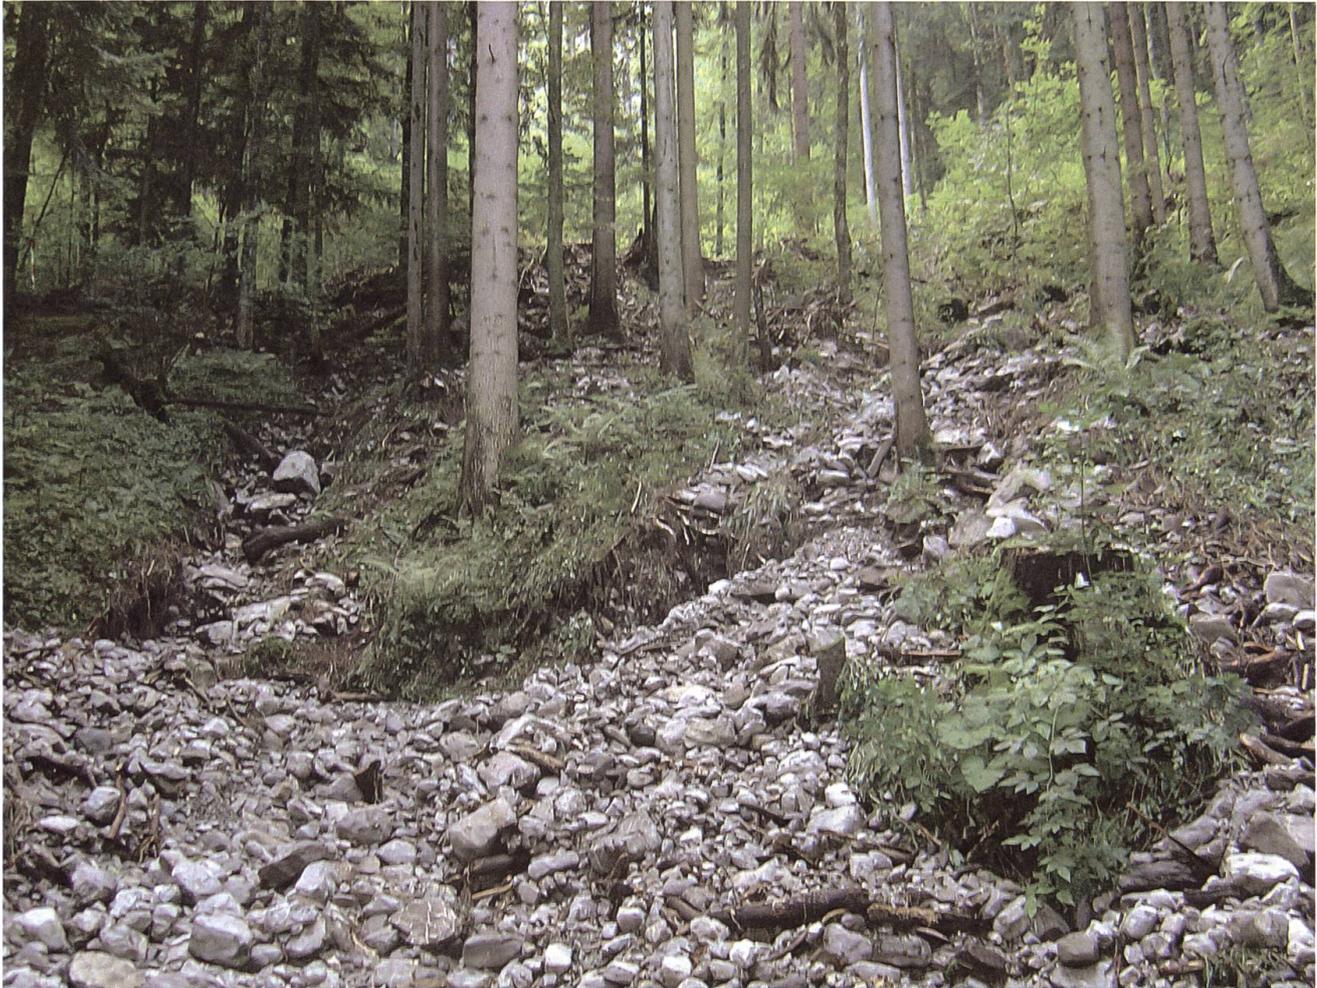
Der Wasserlauf im Lauigraben oberhalb von Stans: Im Wald schützt das Wurzelwerk den Boden...

Ein gutes Wurzelwerk von Bäumen und Sträuchern bildet die eigentliche Armierung für einen Boden. Dies zeigte sich beim Unwetter vom August 2005 mancherorts: Gut durchwurzelter Waldboden hat der Erosionswirkung von Wasserabflüssen wesentlich besser standgehalten als nur oberflächlich durchwurzelte Grünlandböden. Als Beispiele können Oberflächenabflüsse genannt werden, die im Wald kaum gegraben, aber tiefe Erosionsgräben aufgerissen haben, sobald sie aufs offene Wiesland drangen. Der Verlauf des Wassers im Lauigraben und im Kniribach oberhalb Stans veranschaulichen diesen Sachverhalt eindrücklich.

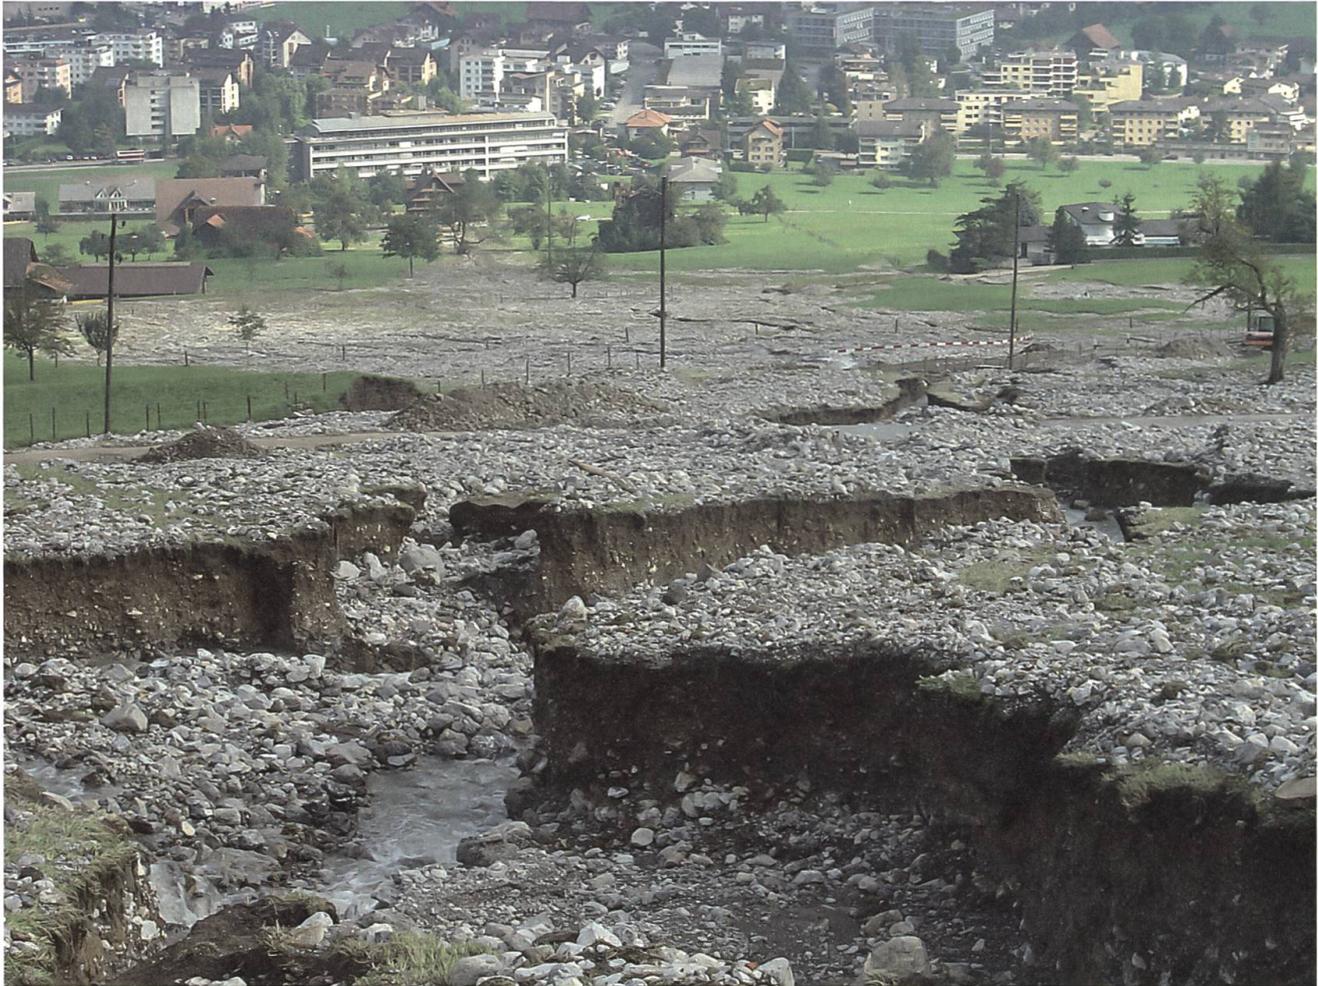
...während sich das Wasser weiter unten tief in die Wiese eingefressen hat.

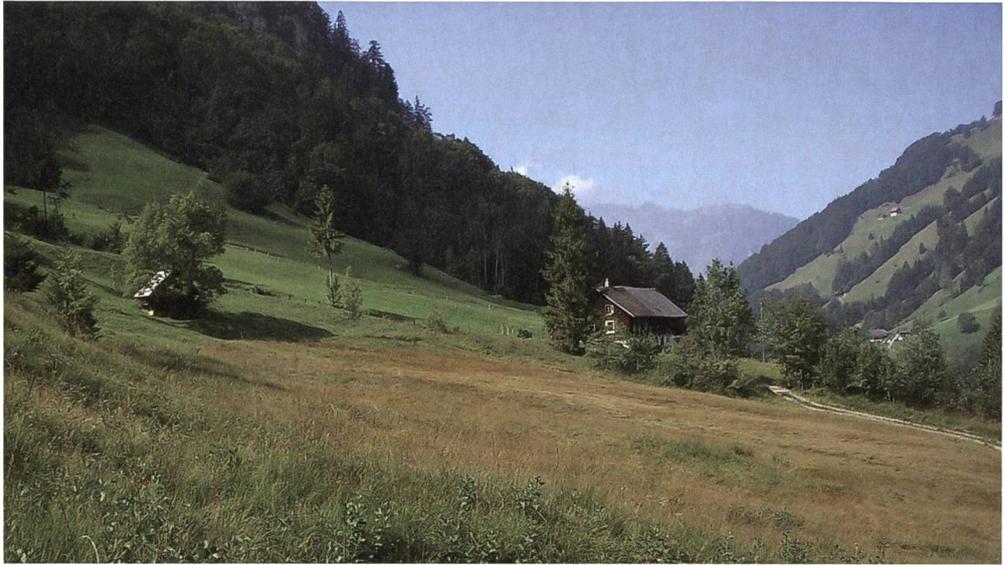
Die Riedfläche Oberrickenbach im September 2004 mit stehender Streue.

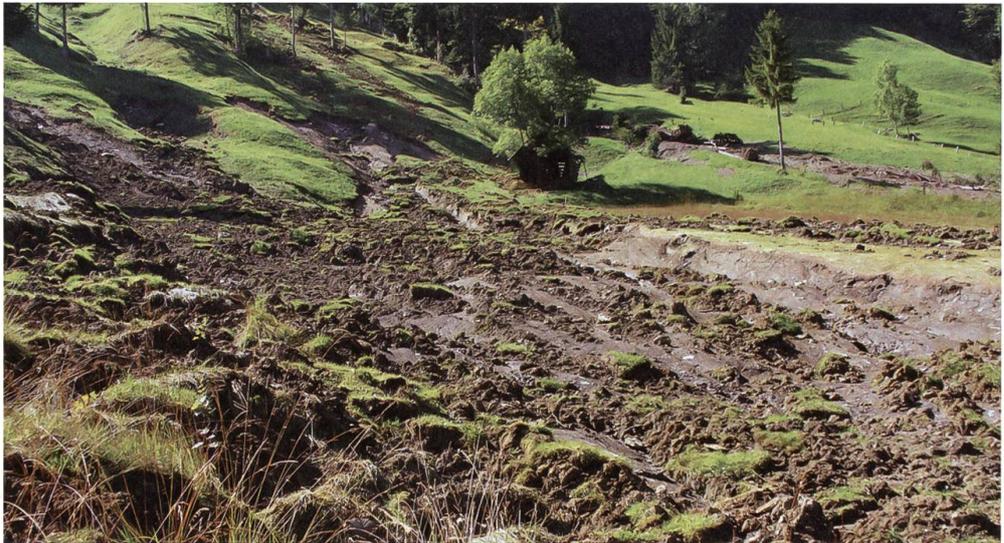
Die gleiche Fläche im September 2005 nach den Hangrutschen...

Wenn man die Tier- und Pflanzenarten erhalten will, so muss man deren Lebensraum erhalten und pflegen. Nach dem August 2005 stellte sich die Frage, was man mit den vielen abgerutschten Naturschutzflächen machen soll. Dazu wurde über das ganze Gebiet Rieder ein Gesamtprojekt gestartet, mit dem Ziel, mit möglichst einfachen Massnahmen wieder extensiv nutzbare Riedflächen herzurichten. Das ist prinzipiell das gleiche Vorgehen, das früher bei diesen Rutschflächen angewandt wurde.

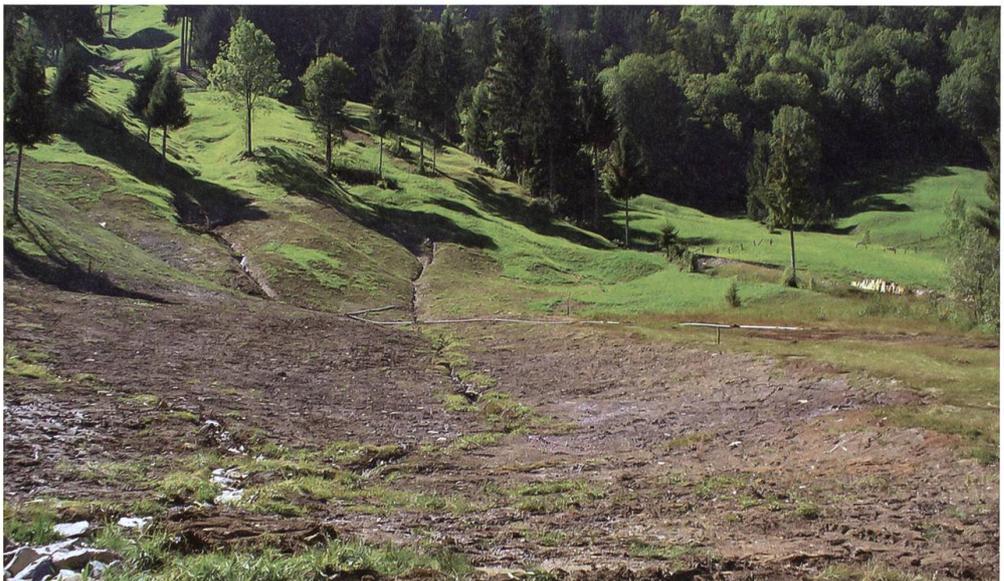
...und im September 2006 so hergerichtet, dass sie wieder genutzt werden kann.

Aber auch auf den ausplanierten Flächen werden sich erst nach einer Übergangsphase von mehreren Jahren wieder vergleichbare Vegetationseinheiten entwickeln, wie sie dort vor den Rutschereignissen bestand. So gesehen ist für diese
