Zeitschrift: NIKE-Bulletin
Band: 17 (2002)
Heft: 1: Bulletin

Artikel: Schloss Interlaken : Bauforschung in der Denkmalpflege
Autor: Bertschinger, Urs
DOI: <https://doi.org/10.5169/seals-726927>

Schloss Interlaken – Bau- forschung in der Denkmalpflege

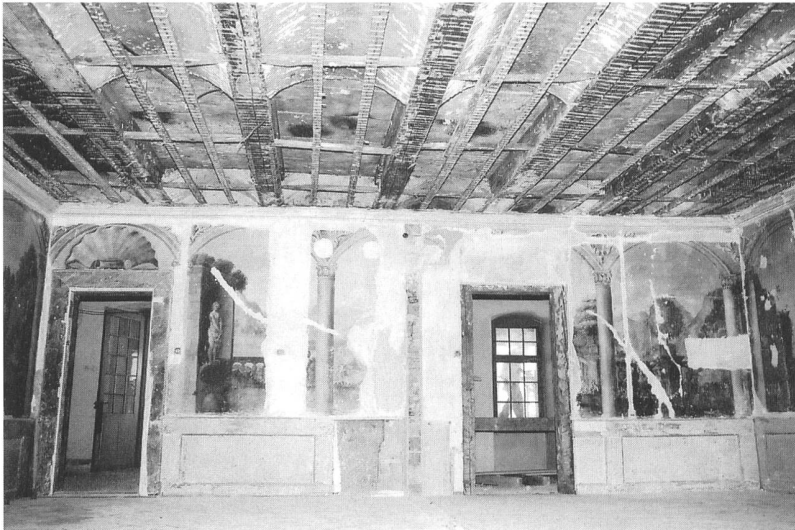
Schloss Interlaken, Saal um 1710, Malerei um 1750, Balken und Gewölbedecke um 1450.

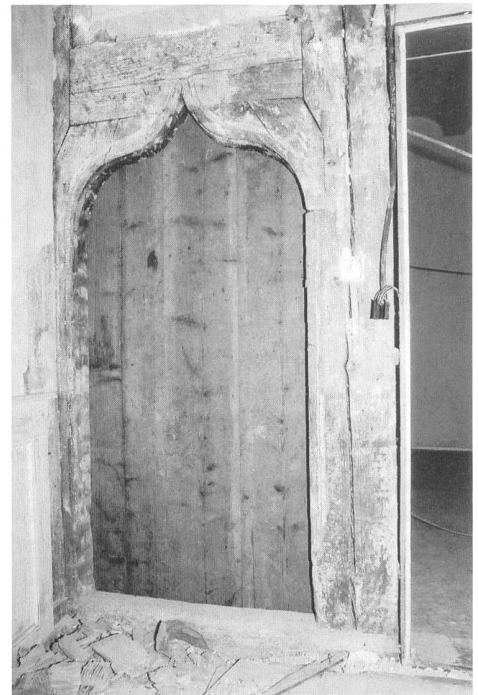
Wiederentdecktes Türgewände zu einer ehemaligen Chorherren-Zelle, um 1450.
