Kurzversion des Jahresberichts 2007 der Eidgenössischen Kommission für Denkmalpflege EKD

Der Abschluss der Konservierung und Restaurierung der Kathedrale St. Mariae Himmelfahrt in Chur

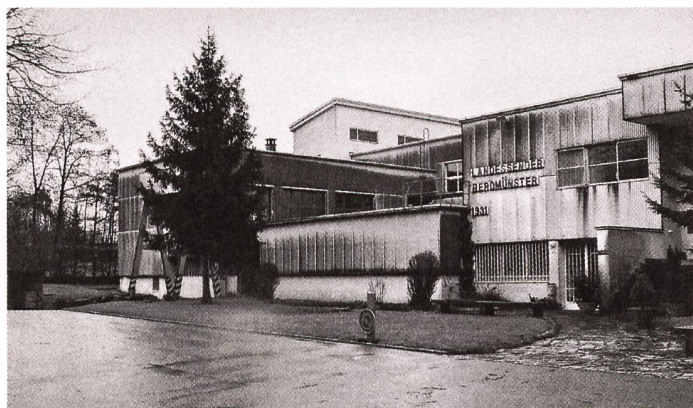
2007 bildeten Denkmäler der Technikgeschichte einen Schwerpunkt der Gutachten der EKD: Das Sendebauwerk des legendären Mittelwellen-Landessenders Beromünster (LU).

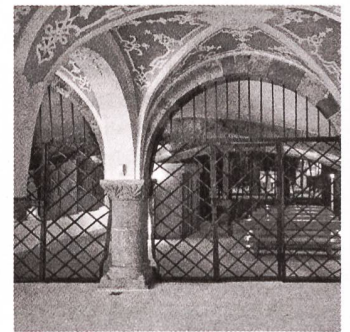
Östliche Krypta um 1160 mit Régence-Stucco um 1730.

In der östlichen und westlichen Krypta hatte man 1925 neue Böden eingebaut. Im Ostraum einen roten Klinkerboden, im Westraum einen Kalkplattenboden, den man damals rund 45 cm tiefer legte, wohl um

Raumhöhe zu gewinnen. Versuche zeigten, dass die ursprüngliche, mittelalterlich niedrigere Raumhöhe viel harmonischer war. So empfahl die Fachkommission das historische Bodenniveau wieder herzustellen und zwar mit einem Kalkmörtelboden. Diesen Bodenbelag wählte man auch in der Ostkrypta, weil der Klinkerboden einen störenden Gegensatz zum restaurierten Régence-Stuck der Decke in den Farben Weiss, Malachitgrün und Lachsrot bildete. Mit dem Einbau der neuen Bodenbeläge war es zudem möglich, in den Kryptaräumen elektrische Leitungen zu verlegen.
