**Zeitschrift:** NIKE-Bulletin  
**Herausgeber:** Nationale Informationsstelle für Kulturgüter-Erhaltung  
**Band:** 26 (2011)  
**Heft:** 4

**Artikel:** Unterhalt und Sanierung historischer Seilbahn in der Praxis  
**Autor:** Hurschler, Thomas  
**DOI:** <https://doi.org/10.5169/seals-726984>

# Unterhalt und Sanierung historischer Seilbahnen in der Praxis

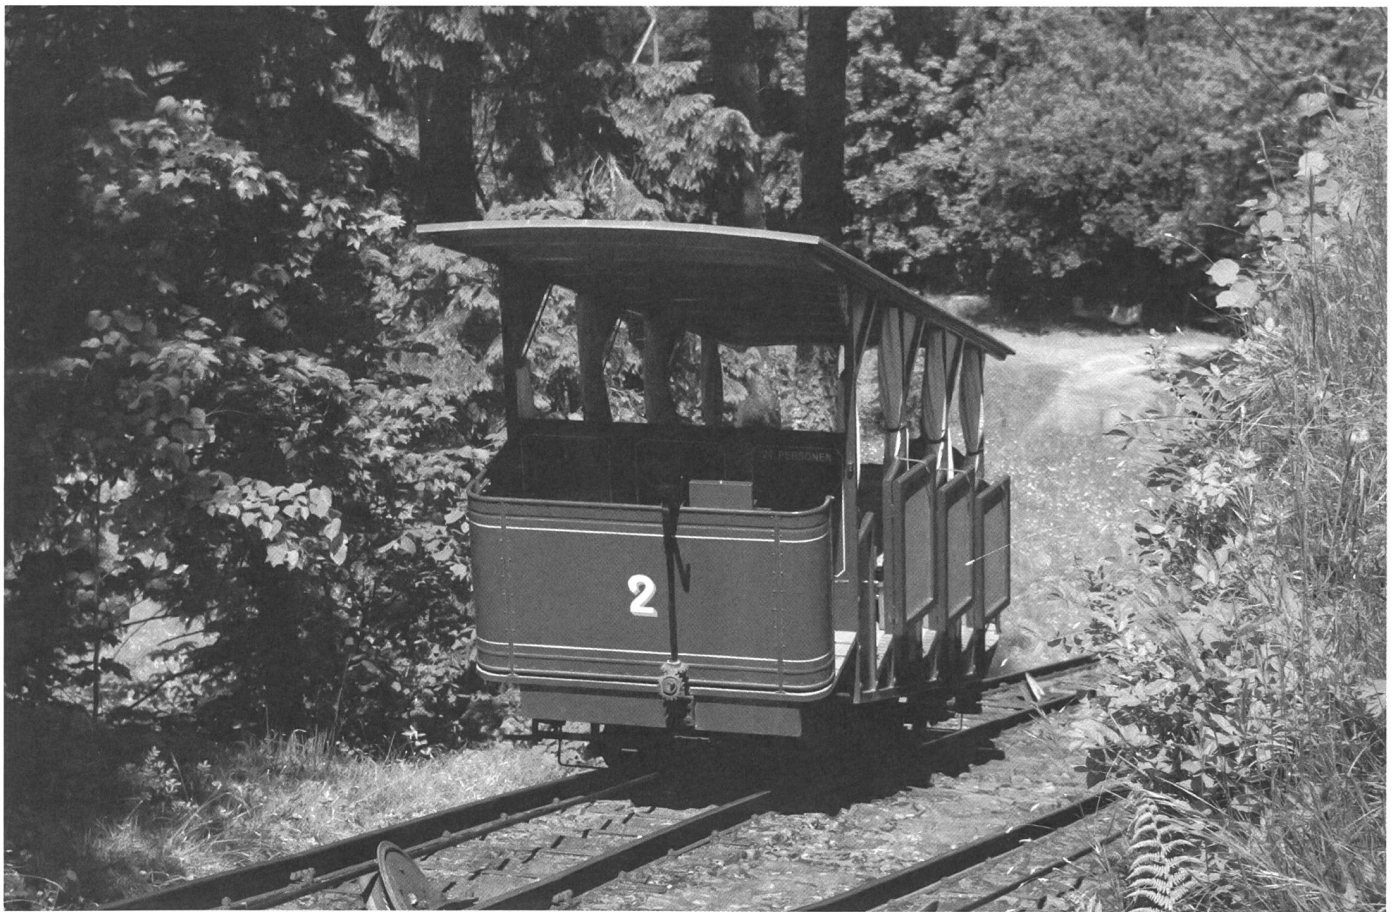
*Wagen 2 der 1899 in Betrieb genommenen  
Reichenbachfallbahn auf der Ausweiche.*

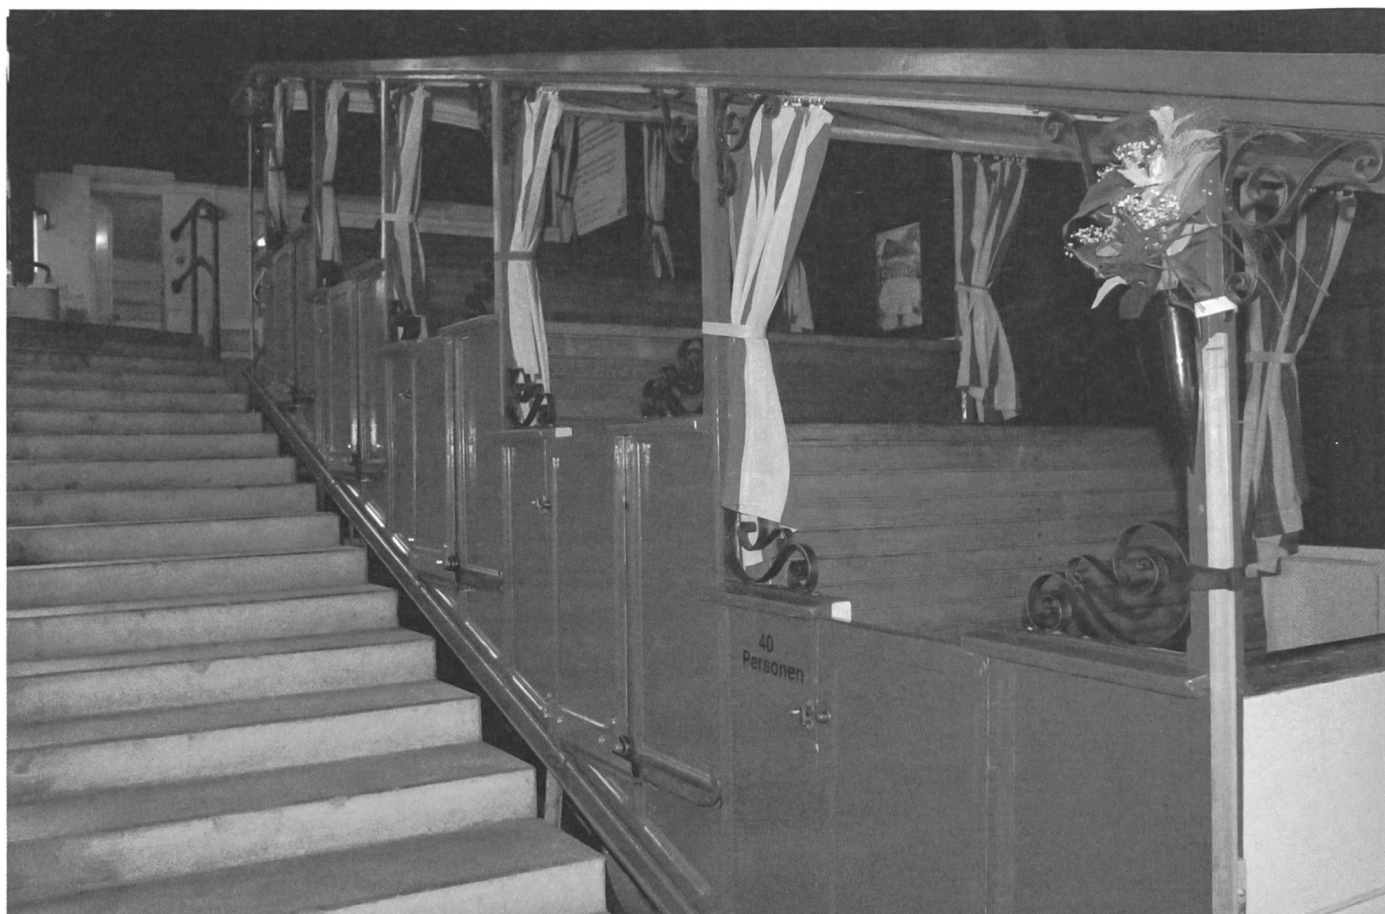
*Wagen 1 der 1879 in Betrieb genommenen  
Giessbachbahn in der Bergstation.*
