# SCHLOSS OBERBERG

SCHLAGLICHTER AUS DER BAU- UND KULTURGESCHICHTE

## NORBERT HÄLG

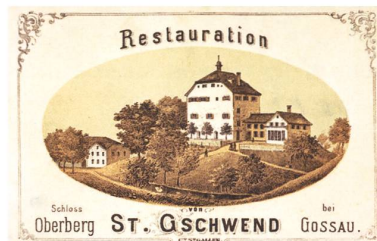
**Grafik mit Turm bis 1545 und heutige  
Seitenansicht mit integriertem Turm**

Vom Schloss kennen wir keine sehr alten Bilder. Wir wissen somit nicht, wie der kleine Turm vor 1545 ausgesehen hat. Noch heute ist aber das Bollensteingemäuer des ersten Turms sichtbar. Man nimmt an, dass auf dem Turm ein auskragender Obergaden aufgebaut war. Anlässlich der Renovation von 1953 bis 1955 wurde auf der Westseite auf Höhe des Rittersaals Fachwerk angebracht, das an diesen Obergaden erinnern soll. Die ältere Baugeschichte nimmt an, dass damals der Dachfirst

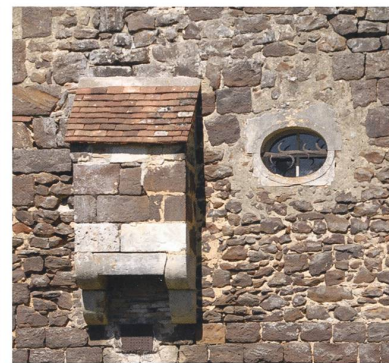
**Toilettenerker, wie es ihn bis kurz vor dem Brand 1955 auch auf Schloss Oberberg gab.**

bäude. Es ist anzunehmen, dass es hier einen Toilettenerker, wie auf der obigen Abbildung zu sehen, gab. Das heisst: Die Fäkalien fielen ganz einfach in die Tiefe, so gesehen viel hygienischer und weniger geruchsbelästigend als bei späteren Lösungen. Die Fäkalien hinterliessen aber Spuren auf der Mauer. Frühe Fotos zeigen keinen Erker, die «Abtritt»-Leitung war in die Mauer integriert. Die Mauer nahm aber auch so Schaden. Der Heimatschutz wies am 21.3.1923 in seinem Gutachten auf die Zerstörung der Nordmauer durch Salpeter hin und schrieb, dass die verfaulte hölzerne Ablaufleitung ersetzt und die Grube entfernt werden müssten. In der Folge wurde ein WC-Anbau erstellt.

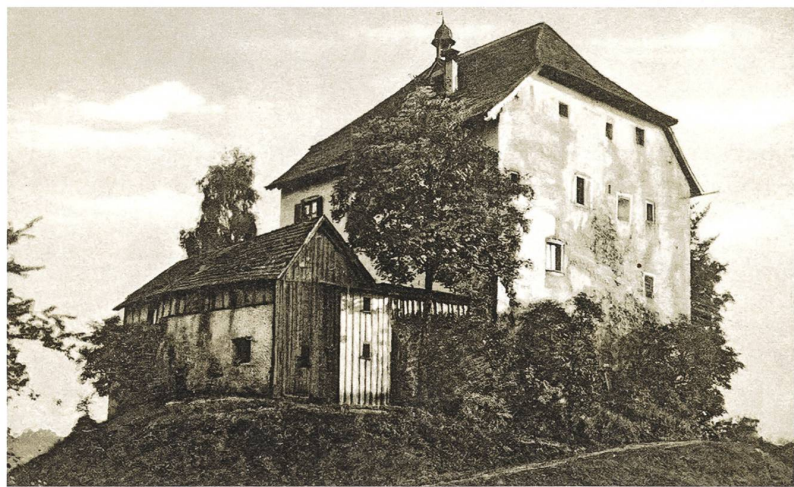
**Defekte Nordmauer und WC-Anbau Söldnerhaus**

Der WC-Erker wurde bei der grossen Renovation vor dem Brand wieder entfernt, ebenso wie der WC-Anbau am Söldnerhaus.

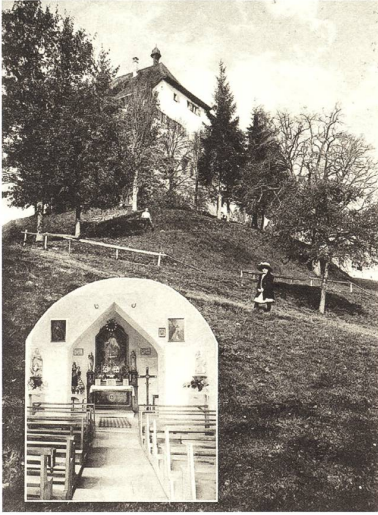
Links: Alte Kapelle mit Spitzbögen im Raum sowie bei Fenstern und Türen. Rechts: Schlossansicht von Südosten, vor 1955

Auf einer Postkarte aus der Zeit um 1900 sehen wir das Interieur der Kapelle noch mit einem Spitzbogen, einem Stilelement, das auch bei den Fenstern Verwendung gefunden hatte. Beim grossen Umbau nach dem Brand

in den 50er-Jahren erhielten die Fenster wieder eine rechteckige Form. Geblieben sind deutliche Spuren auf der Südfassade.

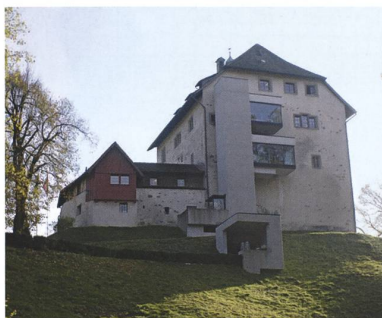
**Ansicht von Schloss Oberberg von Norden, mit 2009 fertiggestelltem Liftanbau. Aufnahme 2014**

Vorstand vor einigen Jahren nach neuen Lösungen. Für eine Vergrösserung des Liftschachts innerhalb des Schlosses mangelte es an Platz. So fasste der Vorstand des Fördervereins 2007 den Entschluss, einen grösseren Lift auf der Nordseite anzubauen. Erfreulicherweise genehmigte der Denkmalschutz den Eingriff.

Es war jedoch nicht möglich, eine «Säule», ähnlich dem ehemaligen Abortanbau, anzubringen, denn das Treppenhaus und mögliche Liftzugänge liegen nicht vertikal untereinander. Um den Lift auch wirklich rollstuhlgängig zu machen, musste ein ebener Zugang geschaffen werden, was wiederum bedeutete, dass das kleine Strässchen nördlich des Schlosses unterquert werden musste. Damit verteuerte sich der
