**Artikel:** Das letzte Strohdachhaus im Kanton Solothurn  
**Autor:** Wiesli, Urs  
**DOI:** <https://doi.org/10.5169/seals-659775>

# Das letzte Strohdachhaus im Kanton Solothurn

Von Dr. Urs Wiesli

#### *Die Renovation*

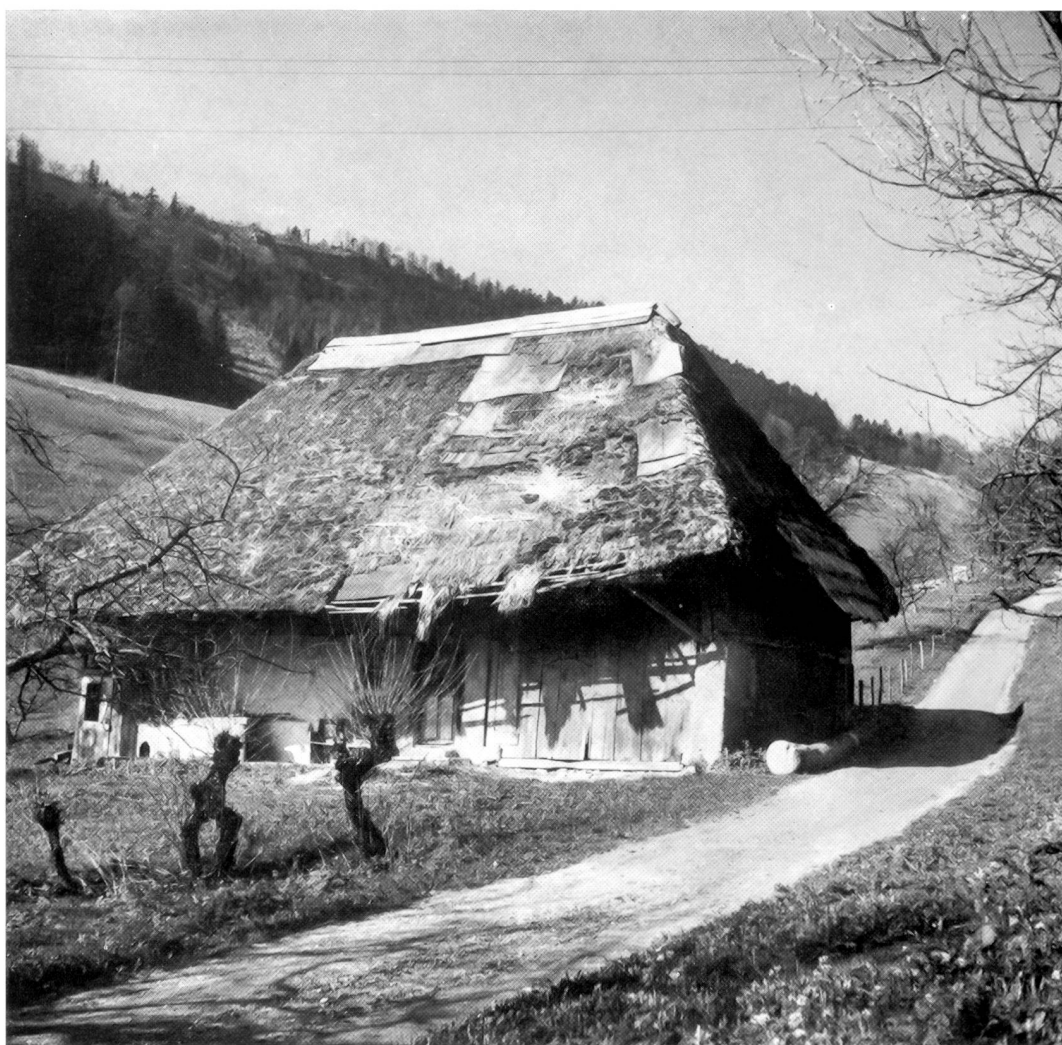
Zustand 1961 vor der Renovation. Ostseite mit Eingang und Tennstor. Seit fast 30 Jahren nicht mehr bewohnt. Foto W. Zeller, Zürich

Das Haus ist schon vor längerer Zeit ins Inventar der unter öffentlichem Denkmalschutz stehenden Altertümer des Kantons Solothurn aufgenommen worden. Die kantonale Denkmalpflege ließ dann auch die größten Löcher und Schäden im Dach notdürftig zudecken, womit der völlige Zerfall noch etwas hinausgeschoben werden konnte. Ein Vorstoß zu einer großzügigen und vollständigen Renovation erfolgte im Oktober 1958, als der kantonale Denkmalpfleger, Dr. G. Loertscher, in einem Schreiben dem inzwischen verstorbenen Kunsthistoriker Anton Guldemann den Auftrag erteilte, Mittel und Wege zur Rettung des Hauses zu suchen. Vom September und Oktober 1959 liegen sodann zwei Offerten von Handwerkern vor: Fr. 4800.— für die Zimmermann- und Schreinerarbeiten und Fr. 10500.— für das Eindecken des Daches. Im Frühjahr 1961 griff hierauf der eben neu gewählte und verjüngte Vorstand des Solothurner Heimatschutzes die Angelegenheit wieder auf. Maßgebend für diese Initiative war

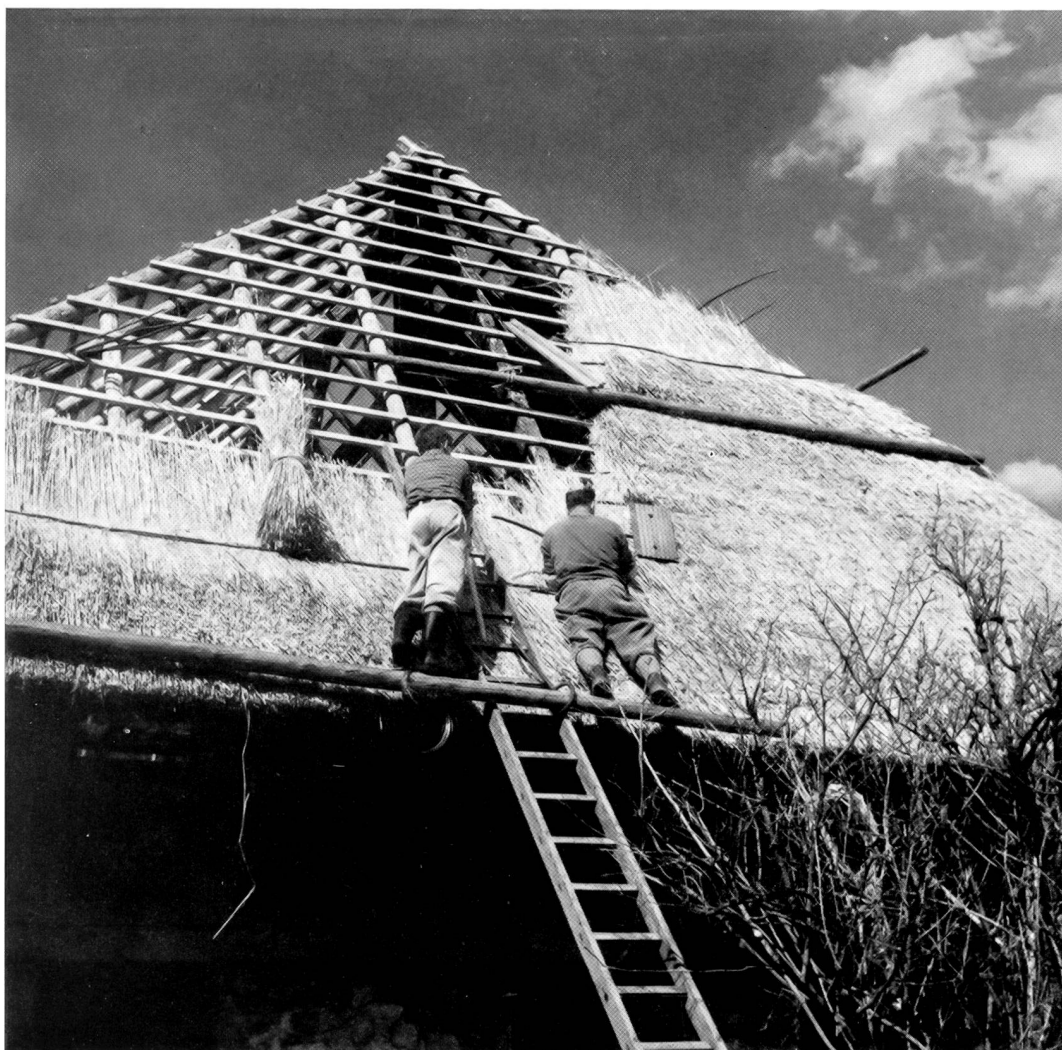
Eindecken, Frühling 1963. Auf dem Mastbaum Dachdeckermeister H. Waßmer aus Aarau. Foto W. Zeller, Zürich

Als Material dient schönes, gut gereiftes Roggen- oder Weizenstroh, das speziell vorbereitet und von Hand gedroschen werden muß. Die unverletzten Halme werden sortiert und zu kleinen Bündeln oder «Schäubli» zusammengefaßt. Fünf derselben ergeben einen Schaub, der einer gebundenen, schweren Garbe entspricht. Der Deckermeister steht auf einem horizontalen Mastbaum, welcher mit zwei Ringhaken durchs Stroh an die Dachlatten gehängt ist. Mit dem Eindecken wird an der Traufe begonnen und von dort aus bis zum First fortgeschritten. Die Schauben werden mit ihren dicken Enden nach unten gleichmäßig verteilt. Die Befestigung der 20 bis 30 cm dicken Strohschichten erfolgt durch fingerdicke, etwa 2 m lange Ruten, die in Höhenabständen von etwa 30 cm quer über die Halme gelegt und mit «Widli» oder Draht an die Latten oder Sparren gebunden werden. Wenn ein Stück Stroh ausgelegt und aufgebunden ist, wird mit dem Deckerbrett von unten herauf gegen die Halme geschlagen und beim Herunterfahren das «Unkraut» herausgekämmt. Besondere Sorgfalt erfordern die Gräte und vor allem der First, der aus kleinen, naßgedrehten und rittlings über die Firstpfette gelegten Strohbüscheln gebildet ist. Ein tüchtiger Schaubdeck bringt an einem Tag etwa 40 Schauben unter die Rute; das sind gegen 20 Quadratmeter.

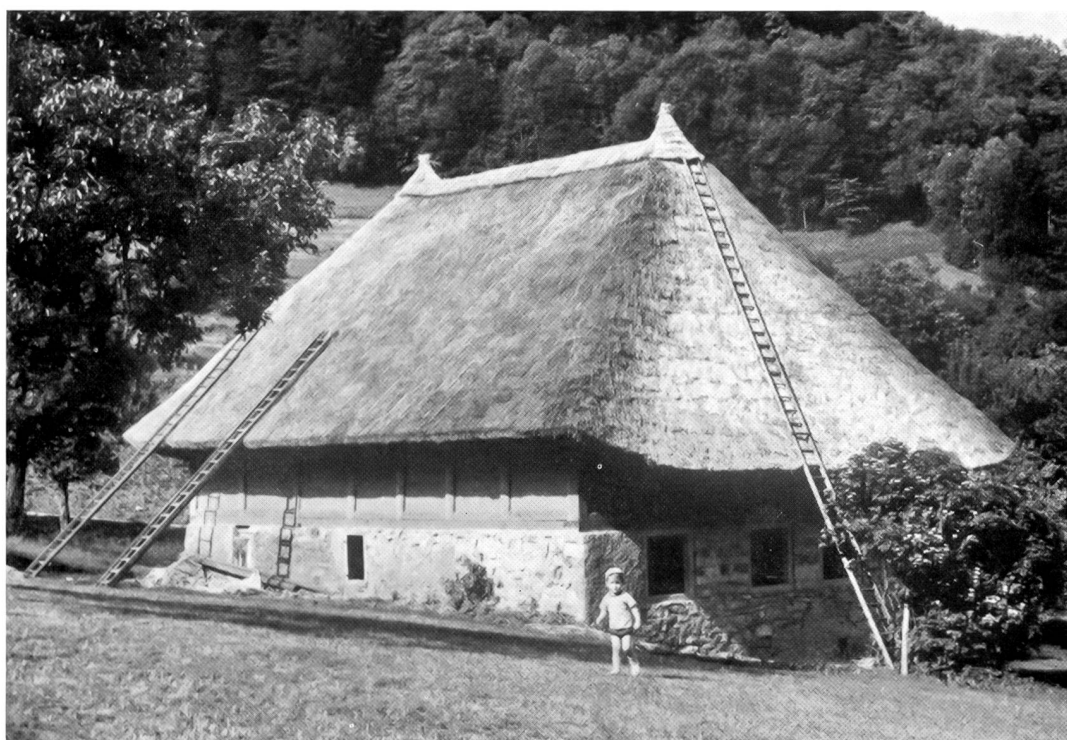
Außenrenovation beendet, Juni 1963. West- und Südseite. Foto U. Wiesli

Heute steht das letzte völlig mit Stroh bedeckte Haus auf Solothurner Boden wieder in seiner alten Schlichtheit und trotz auf Jahrzehnte hinaus der Witterung. Mit seinem freien Standort
