Gedanken zum Umbau eines Stockes in Heitenried Schwellibach aus dem 16./17. Jahrhundert

GEDANKEN ZUM UMBAU EINES STOCKES IN HEITENRIED SCHWELLIBACH AUS DEM 16./17. JAHRHUNDERT

CARMEN REOLON

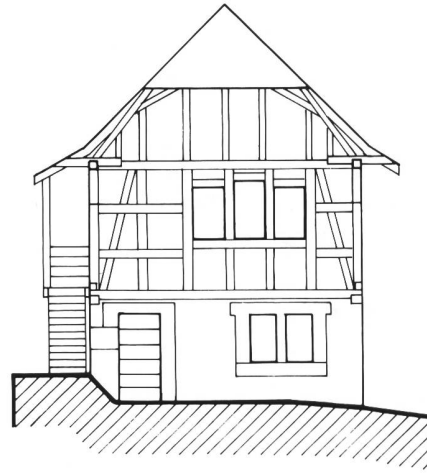
6 Fragment des gotischen Fensters

geschnitzten Balken und die Dekorationsmalereien noch ersichtlich. Eines der beiden gotischen Zweierfenster ist zur Hälfte zerstört. Die Trennwände fehlen.

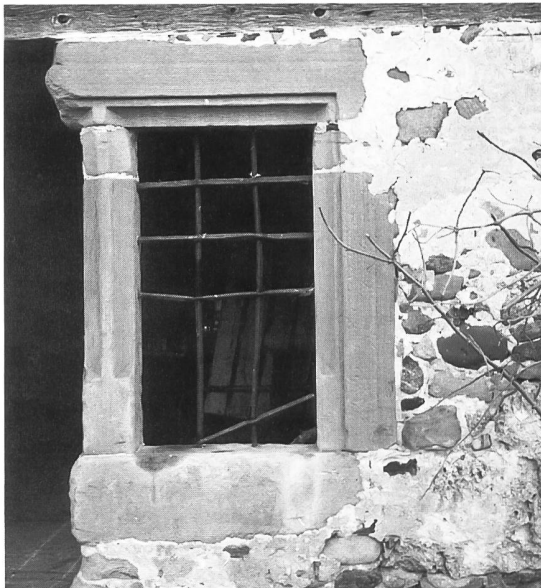
7 Restauration und Rekonstruktion

Nordfassade, Erd- und Obergeschoss

- 1) Korridor
- 2) Zimmer
- 3) Küche
- 4) Kornspeicher
- 5) Ess- und Wohnzimmer

2. Die andere Variante ist die Rekonstruktion des Dachstuhls und die Wiederherstellung der Innenräume, wie es die Zeichnung zeigt. Hierbei würde die Dekorationsmalerei restauriert und auf Isolation und Heizung, Nassräume und Innentreppe verzichtet.

Tout d'abord une *restauration/reconstruction*. La substance ancienne est conservée et restaurée. Les éléments originaux perdus sont reconstitués: la toiture, une partie du rez et la distribution intérieure. On renonce à l'isolation des murs et à l'installation du confort moderne, l'espace disponible étant trop petit pour une maison familiale. Retrouvant sa structure initiale, le châtelet s'affirme comme un monument historique.
