Heft 17: **Le cloître de l'abbaye d'Hauterive = Der Kreuzgang der Abtei Altenryf**

UNE APPROCHE ARCHÉOLOGIQUE DU CLOÎTRE

PHILIPPE JATON

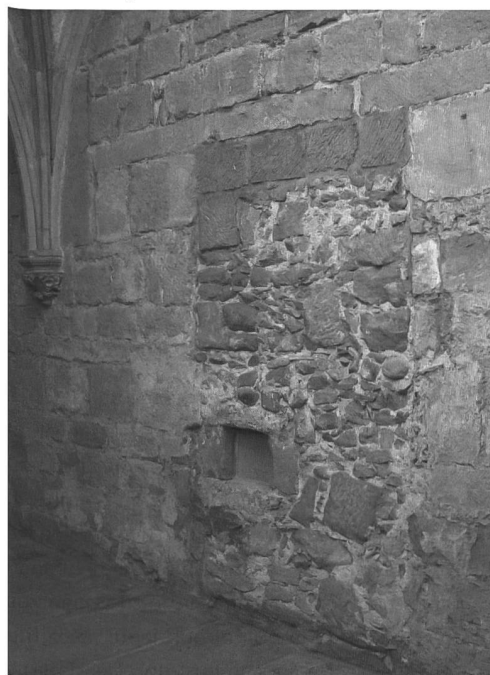
Fig. 28 Ancien accès gothique à l'aile des convers depuis le passage d'entrée au cloître.
Abb. 28 Vermauerte gotische Tür vom Eingangsfur des Kreuzgangs in den Konversenflügel.

A l'origine, ces ouvertures étaient au nombre de deux, et se concentraient dans la première travée du passage (travée 29). Au sud, une ouverture à encadrement simple, rectangulaire, donnait sur le rez-de-chaussée de l'aile ouest; murée à l'époque baroque (fig. 28), elle fut déplacée, et remplacée par une autre porte percée dans la travée suivante (travée 28). Cette nouvelle

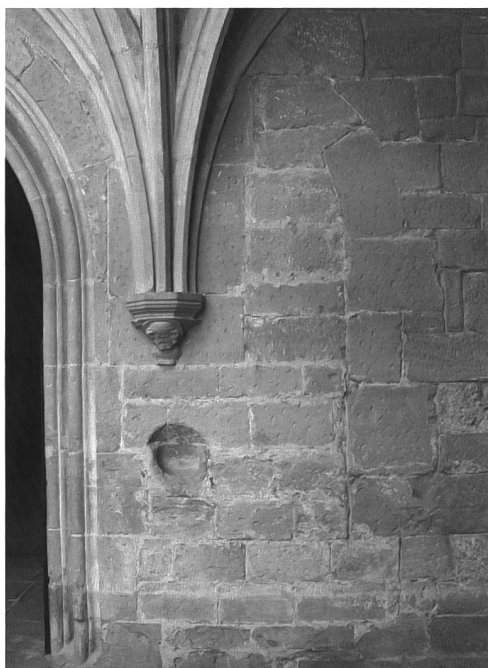
Fig. 30 Vestiges de l'ouverture, murée, de l'ancien accès au cloître roman à travers son aile occidentale.
Abb. 30 Reste des vermauerteten ursprünglichen Tors zum romanischen Kreuzgang durch dessen Westflügel.

de son piédroit septentrional et le sommier correspondant de l'arc qui la sommitait, vraisemblablement en plein cintre (fig. 30). Simple, sans modénature particulière, l'encadrement de cette ouverture témoigne d'un niveau de circulation dans la galerie alors plus élevé¹⁴.

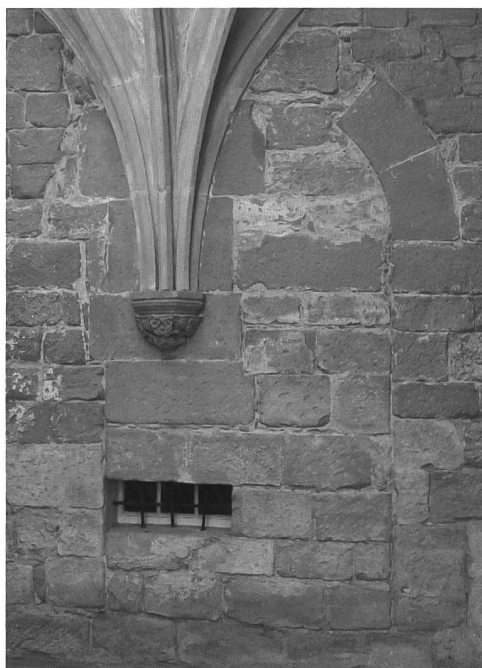
Fig. 31 Vestiges de l'ouverture, murée, de l'ancien accès au réfectoire des convers depuis la galerie occidentale.
Abb. 31 Reste der vermauerteten ursprünglichen Tür vom Westflügel in das Konversen-Refektorium.

Au sud du passage se développe ce que l'on pense avoir été le réfectoire des convers à l'époque romane¹⁵. Un accès à cet espace est partiellement conservé dans la galerie ouest¹⁶. En effet, la porte qui s'y ouvrait est encore visible entre les travées 14 et 15 : elle a conservé la portion inférieure de son piédroit sud et l'entier de son piédroit nord (fig. 31). L'arc en plein cintre qui la coiffait a disparu au sud, mais le tracé de son extradados apparaît en négatif dans les blocs du parement du mur ; au nord, les deux premiers claveaux sont encore en place.

Il est intéressant de remarquer que le dernier bloc du piédroit septentrional montre une légère « excroissance » vers l'intérieur de l'ouverture, ainsi que les traces manifestes d'une sur-taille grossière : une telle situation indique à l'évidence que ce montant était agrémenté d'un élément de type imposte que l'on supprima avant la pose du bouchon condamnant la porte.

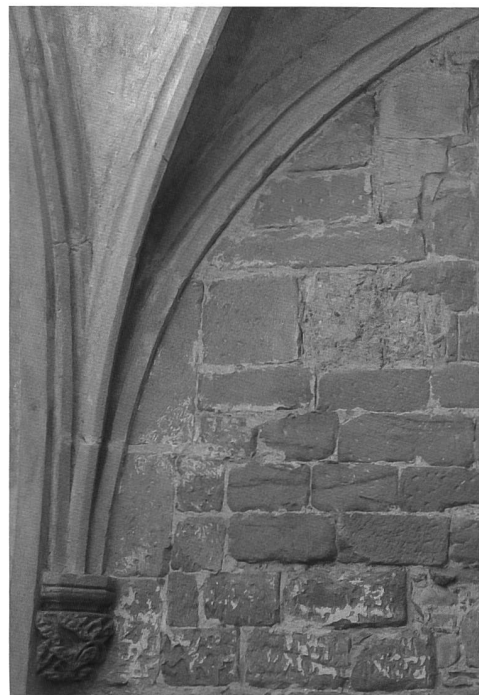
Fig. 32 Vestiges de l'ouverture, murée, d'un ancien accès au dortoir des convers à l'étage de l'aile occidentale. Voir aussi p. 33, fig. 45.

inférieur de l'encadrement d'une porte qui devait permettre d'accéder à l'étage du bâtiment, soit au probable dortoir des convers (fig. 32). Clairement antérieure aux modifications gothiques, et dans ce cas précis à l'installation du formeret de la voûte, cette porte a néanmoins perturbé la maçonnerie romane : on peut donc considérer qu'elle s'inscrit dans un premier chantier de transformation, sans doute au XIII^e siècle¹⁷. On devait probablement l'atteindre par un escalier de bois plaqué contre le mur sud du cloître, aujourd'hui disparu, à moins que cette porte ne fût qu'un accès à une galerie surmontant le cloître. Immédiatement au nord de l'ancienne ouverture donnant accès au cloître (travée 19) sont conservées les traces de la porte qui s'ouvrait à l'origine sur le cellier, jouxtant la façade de l'église. Cette porte, dont l'encadrement est simple, rectangulaire, fut condamnée lors du chantier gothique. Il faut remarquer toutefois qu'au nord de celle-ci, dans l'angle que forme la galerie avec le mur de l'église, une seconde porte a été percée dans la maçonnerie romane, probablement au XIII^e siècle, pouvant témoigner d'une réorganisation particulière à l'intérieur du cellier. Conservée – et peut-être modifiée – dans le contexte du chantier gothique du XIV^e siècle, cette ouverture a encore été transformée à

l'époque baroque¹⁸, avant d'être murée définitivement.

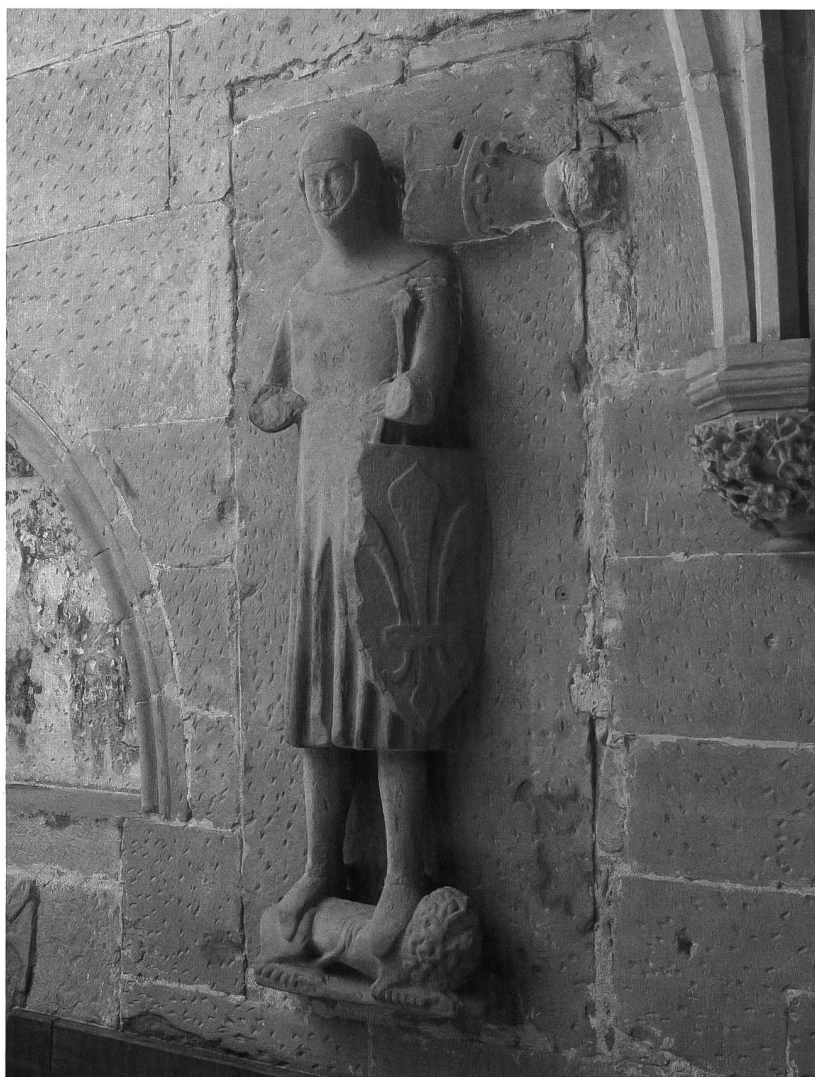
Fig. 33 Dalle funéraire de Conrad de Maggenberg, postérieurement insérée dans le parement gothique de la galerie nord du cloître.

Par ailleurs, deux pierres tombales se dressent aujourd'hui contre le mur de la galerie. Une première, sculptée aux armes de la famille de Maggenberg, fut scellée dans la travée 24, sur le parement gothique, au cours des travaux de restauration menés au début du XX^e siècle. La seconde est la dalle funéraire de Conrad de Maggenberg, avoyer de Fribourg, décédé après le 17 décembre 1272²². La présence de cette dalle (fig. 33), insérée verticalement dans le parement du mur de la galerie à la hauteur de la travée 25, représente l'une des questions les plus importantes que pose l'analyse du cloître de Hauterive. Sans doute taillée avant la construction du cloître gothique, compte tenu de la date du décès du personnage à qui elle est dédiée, elle a probablement connu un autre emplacement avant de se trouver dressée dans la travée 25. Sur ce point, l'archéologie ne propose pour le moment aucune réponse, comme elle demeure muette quant à sa situation initiale: cette dalle est-elle taillée pour être verticale, ou non? En revanche, les éléments qu'une analyse détaillée permet de lister tendent à prouver qu'elle fut insérée dans le parement gothique postérieurement à l'élévation du doublage contre le mur de l'église:

- le bord inférieur de la dalle montre une usure incompatible avec sa situation actuelle; il a de plus été partiellement entaillé, et présente quelques irrégularités;

- son bord occidental est irrégulièrement taillé en biais, et n'est pas vertical; de ce côté, les blocs du parement, dans la partie supérieure, ont apparemment été retaillés;

- de part et d'autre de la dalle, les blocs du parement respectent une même hauteur d'assise;

- sur son bord oriental, la dalle n'est jamais en contact avec les pièces du parement; de ce côté, et dans la partie supérieure, une petite pièce de molasse, en saillie, occupe l'espace du joint, et dans celle-ci est sculptée la terminaison (plus ou moins adroitement réalisée) de la boule sommant le bonnet pyramidal qui se trouve sur la dalle elle-même (terminaison qui se trouve donc en dehors de la surface de la dalle);

- enfin, le sommet de la dalle empiète largement sur l'espace réservé à un grand bloc de molasse de l'assise correspondante du parement gothique; en effet, une grande partie du dit bloc a été très irrégulièrement entaillée, à sa base et sur plus de la moitié de sa hauteur. Le bord de la dalle en est séparé d'une dizaine de centimètres, ce joint étant comblé de dalles et de petit matériau.

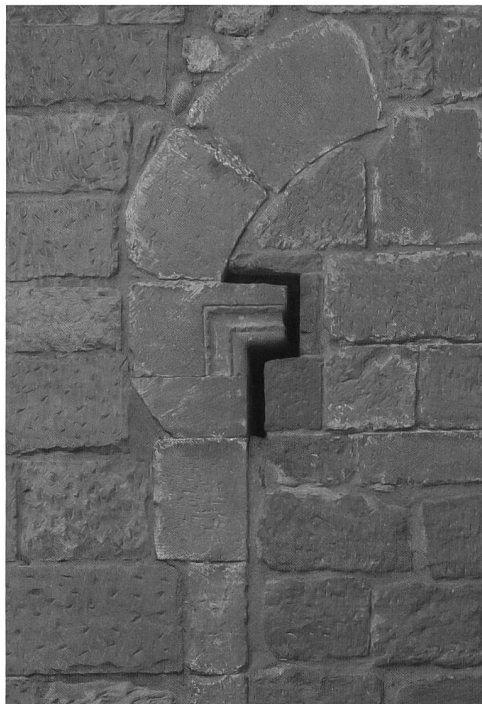
Fig. 37 Ancienne porte s'ouvrant de la galerie orientale sur la salle des moines: détail du corbeau sommant son piédroit nord.

La seconde porte, celle de la salle des moines, n'a conservé que son piédroit septentrional, l'amorce de l'arc qui la couvrait ainsi qu'une partie de son seuil (travée 6)²⁷. Son abandon à l'époque gothique se justifiait non seulement du fait de la présence de la croisée d'ogives mais aussi du déplacement vers le nord du mur limitant la galerie méridionale aujourd'hui disparue. Au sommet du piédroit, le dernier bloc est orné d'un corbeau, saillant du côté de l'ouverture et

doté d'une riche moulure se retournant vers le bas du bloc (fig. 37). L'arc, bien que conservé sur deux claveaux seulement, indique un tracé surbaissé, avec la particularité que son intrados outrepassé de quelques centimètres l'alignement intérieur du piédroit. Il devait sans doute ensermer un tympan à l'origine, reposant sur le corbeau sommant chaque piédroit.

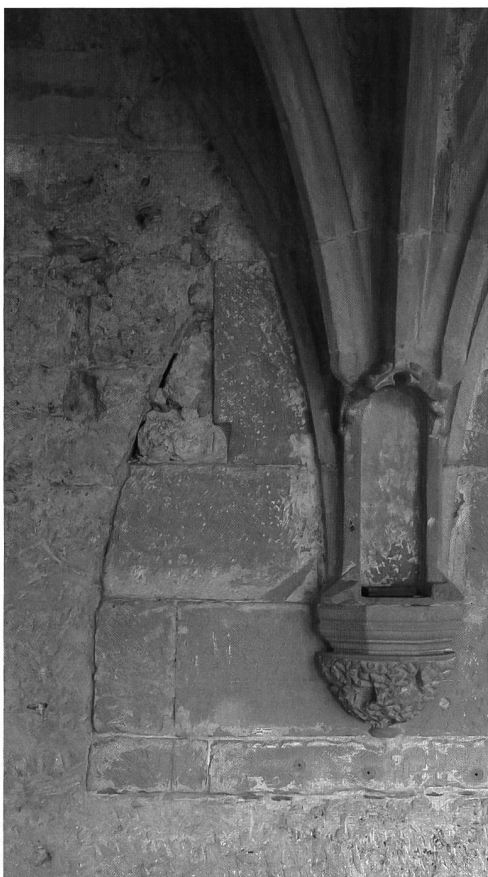
Fig. 36 Traces d'une ancienne niche dans le parement roman de la galerie orientale.

30 En cours d'analyse, l'hypothèse a même été émise que cette niche signale la première situation de l'enfeu, au cas où celui-ci ait été installé dans le cloître roman, précédant immédiatement sa reconstruction gothique.

Au nord de l'enfeu, un pan de parement roman conserve les traces de ce qui devait être une niche (fig. 36), dont on situe l'amorce septentrionale et la tablette. Il n'est pas impossible qu'elle signale la présence de l'«armarium», endroit où étaient alors conservés les manuscrits du couvent³⁰. À la suite de ce vestige, une porte aujourd'hui murée donnait vraisemblablement sur la sacristie (travée 1). Existant à l'époque romane (peut-être à l'état de simple niche), elle fut modifiée et agrandie lors du chantier gothique, et reçut à cette occasion un linteau à coussinets. Enfin, à l'extrémité septentrionale de la galerie, une arcade de tracé irrégulier, surbaissé, couvre l'ouverture sur la chapelle du cloître; seule demeure de son état roman une partie du montant méridional, tout le reste étant lié à l'installation des voûtes.
