Heft 17: **Le cloître de l'abbaye d'Hauterive = Der Kreuzgang der Abtei Altenryf**

RECHERCHES ARCHÉOLOGIQUES DANS LE PRÉAU DU CLOÎTRE ET LES AILES OUEST ET SUD DU COUVENT

GILLES BOURGAREL

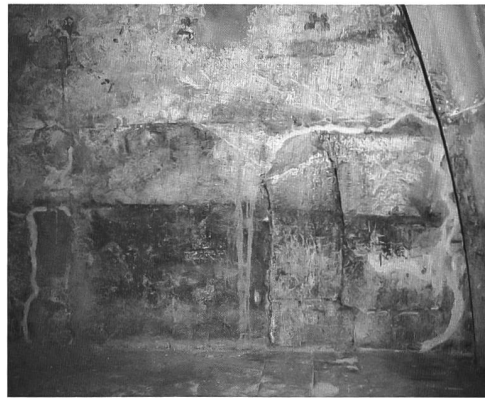
Fig. 42 Façade ouest de l'aile occidentale, porte romane.
Abb. 42 Romanische Tür in der Westmauer des Westflügels.

galerie occidentale du cloître (travée 14). Le niveau inférieur était également accessible directement de l'extérieur par une porte munie d'une arrière voussure en plein cintre, jouxtant le couloir d'accès au cloître (fig. 42). Cette salle ne semble pas avoir eu de lien direct avec la cave sud avant le percement d'une porte en 1320-1330. Au sud, l'aile occidentale se poursuivait probablement au-delà du cellier actuel comme l'indique une porte romane percée dans le mur sud, au nu de la façade occidentale, à moins qu'elle ne donnât accès directement sur l'extérieur. Cette porte était d'ailleurs surélevée par rapport au sol de la pièce et un escalier devait la précéder, probablement le long de la façade occidentale, où le piédroit sud d'une ouverture subsiste à côté des vestiges d'une fenêtre gothique. Cette ouverture desservait le niveau supérieur, mais il est impossible de préciser s'il s'agit d'une porte ou d'une fenêtre. L'aile occidentale, en tout cas la partie située au sud du couloir d'accès au cloître, s'élevait

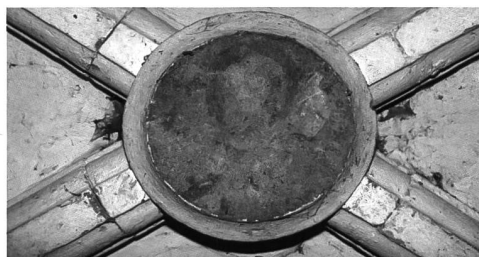
Fig. 46 Clef de voûte de la grande salle, 1320-1330. Abb. 46 Schlussstein im grossen Saal, 1320-1330.

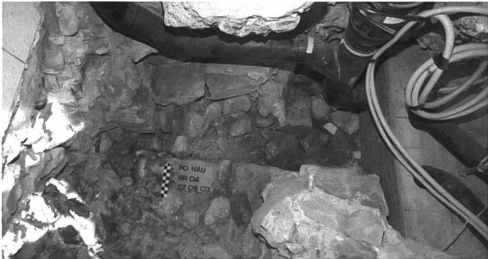
Fig. 48 Excavation dans la cuisine. Vestiges de la façade méridionale de l'aile sud, époque romane.

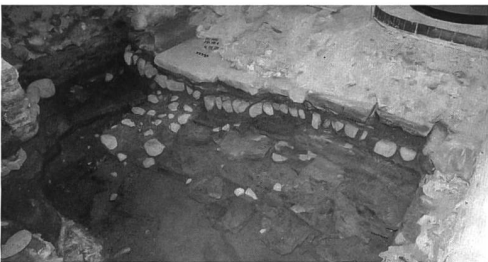
Fig. 49 Maçonneries romanes en degrés, découvertes dans la cuisine.
