2. Radon

W. Gfeller, P. Imbaumgarten, G. Piller, J. Rodriguez, G.-A. Roserens

Bundesamt für Gesundheit, Abteilung Strahlenschutz, Radon und Abfälle, 3003 BERN

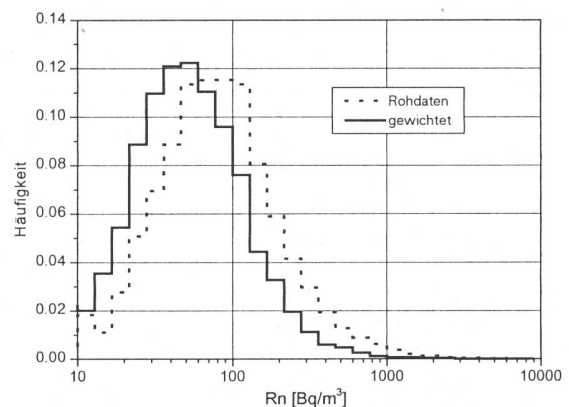
Figur 2: Verteilung der Radonkonzentrationen in bewohnten Räumen

Die Messungen im Wohnbereich vermitteln bereits ein recht gutes Bild der Radonexposition. Da die Kriterien für die Wahl der Häuser eher auf hohe Konzentrationen zielen, ist die Verteilung der Messwerte aber nicht repräsentativ. Eine repräsentative Verteilung erhält man nach Stockwerkkorrektur und regionaler Bevölkerungsgewichtung (Figur 2). Das gewichtete arithmetische Mittel der Radonkonzentrationen in bewohnten Räumen beträgt 75 Bq/m^3 .

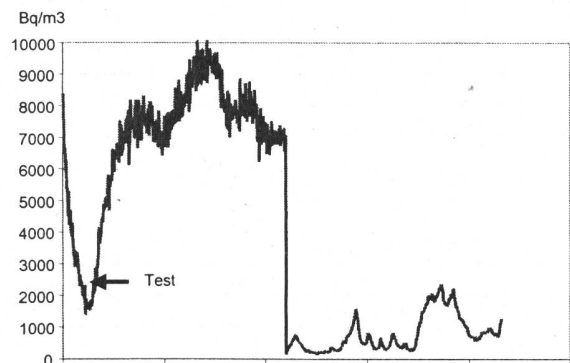
Der Sanierungserfolg (siehe unten) scheint auf den ersten Blick beeindruckend. Doch ergaben Nachmessungen, dass diese Sanierungsmaßnahme nicht dauerhaft und überall Erfolg zeigt. Eine weitere Sanierungsphase und eine detailliertere Quellensuche hat hier zu erfolgen.
