Die Sanierung der Kurbrunnenanlage

Autor(en): **Bringolf, Stefan**

Zeitschrift: **Rheinfelder Neujaersblätter**

Band (Jahr): **67 (2011)**

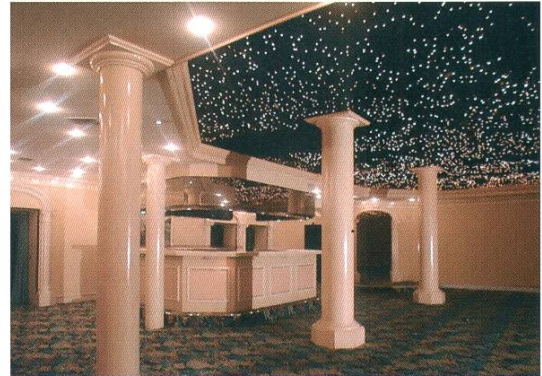
Den Höhepunkt der Abbrucharbeiten stellte das Entfernen der in die Trinkhalle eingezogenen Zwischendecke dar. Wo noch kurz zuvor eine riesige Lüftungsanlage dröhnte, kamen langsam die ersten, lange verborgenen Schätze zum Vorschein. Der erste Blick auf die Wandmalereien von Victor Surbek war sehr ermutigend. Zum Glück waren grosse Flächen des Kunstwerks noch erhalten. Sie

waren in stark verschmutztem, aber letztlich gutem Zustand.

Das Wandgemälde wurde durch qualifizierte Restauratoren schrittweise und im Dialog mit uns Architekten, der Bauherrschaft und der Denkmalpflege wiederhergestellt.

Das Ziel der Restaurierung war, die Bildoberflächen zu reinigen und zu fixieren, Schrauben, Nägel, alte Elektroinstallationen sowie Gipsputze und Betonspritzer zu entfernen, sowie die grossen Wanddurchbrüche und Fehlstellen im Verputz zu schliessen. Die grossen Fehlstellen in der

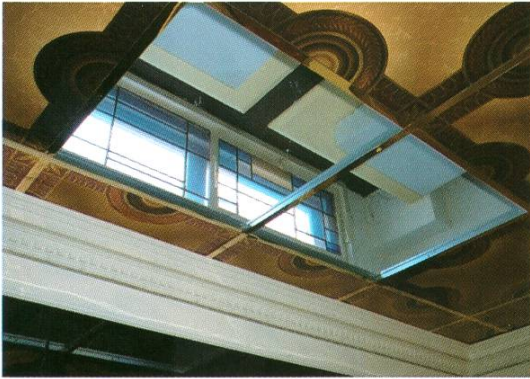
Exemplarisch steht die Trinkhalle für die grossen, zum Teil unvorhersehbaren Herausforderungen bei diesem Bau: Beim Entfernen des alten und schadhafte Bodenbelags brach beispielsweise die dünne und praktisch unarmierte Betondecke ein. Sie musste danach restlos entfernt und durch eine neue, tragfähige ersetzt werden.
