Das Inseli: Vom martialen Bauwerk zur Parkidylle

Rainer Zulauf/Kerstin Gödeke/

Büro Schweingruber Zulauf Landschaftsarchitekten

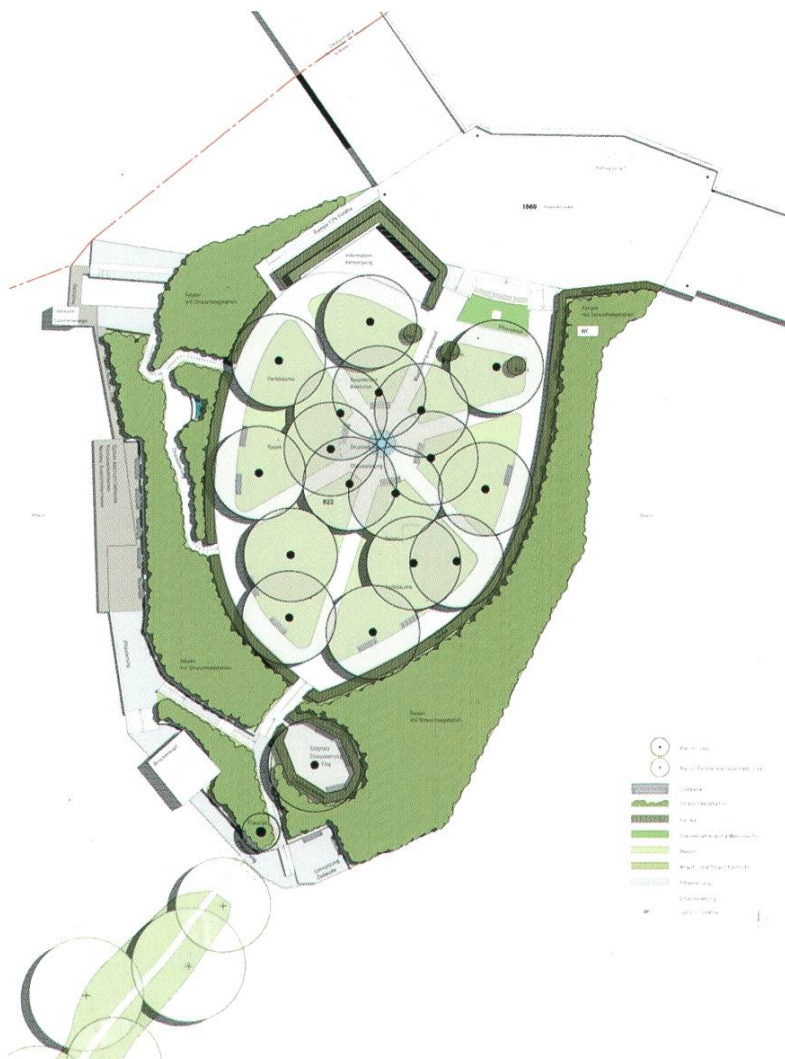
Für das Inseli sind Ziele mit dem Leitbild festgelegt worden. Einige können anhand von wenigen Massnahmen eine grosse Auswirkung für den Ort erzielen. Hierzu zählt die sukzessive Wiederherstellung der Aussicht auf den Rhein. Wesentlich ist dabei eine Trennung der Böschungsbestockung vom Baumdach. Die Bestockung der Inseliflanken wird zur Plateaukante hin schrittweise zurückgenommen. Damit dies gelingt, sind diverse vitale Bäume zu entfernen bzw. nach dem Absterben nicht mehr zu ersetzen.

Als eine Auswahl der wichtigsten Sanierungs- und Wiederherstellungsarbeiten sind exemplarisch die Neuinterpretation der Brunnenanlage mit der Korrektur des runden Platzes und des Wegekreuzes, eine verbesserte Absturzsicherung, die Erneuerung des Mobiliars sowie der Ersatz der Wegbeläge und Abschlüsse genannt.

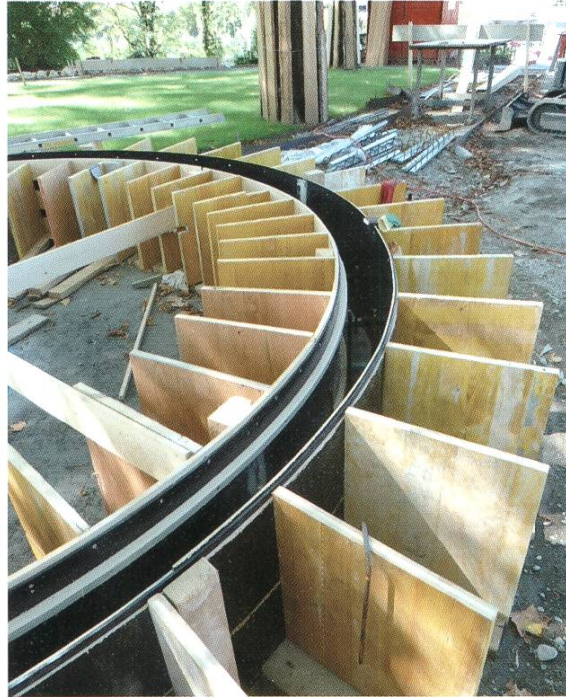
Erstellung der neuen Brunnenschale.
