L'ancienne abbaye cistercienne de Montheron

PETER EGGENBERGER et WERNER STÖCKLI

Après la découverte d'une abside lors de la fouille pour la pose d'un drainage autour du temple de Montheron, des investigations archéologiques ont été entreprises en 1975 et 1976.

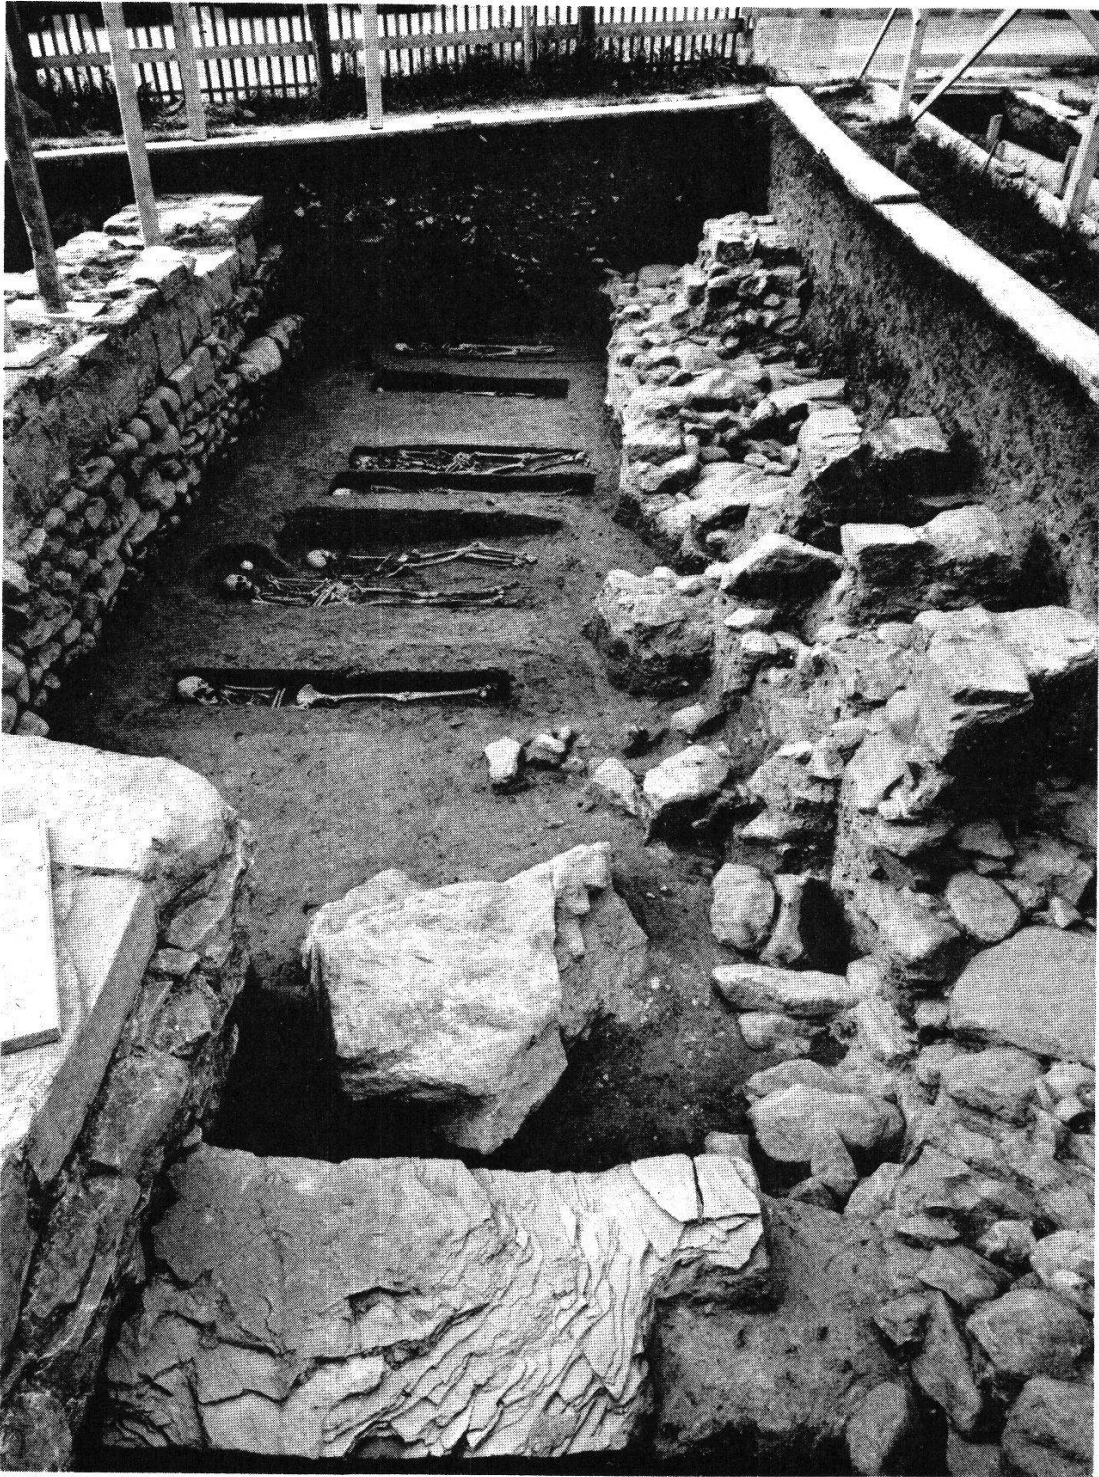
Fig. 4. Galerie ouest du cloître avec des sépultures de moines.

Dans les galeries est, ouest et sud, vingt et une tombes ont été dégagées. Elles ont toutes été creusées entre le XII^e siècle et l'époque de la reconstruction du couvent au XV^e siècle. Un corps reposait dans un caisson en dalles de molasse, les autres étaient dans des cercueils de bois.

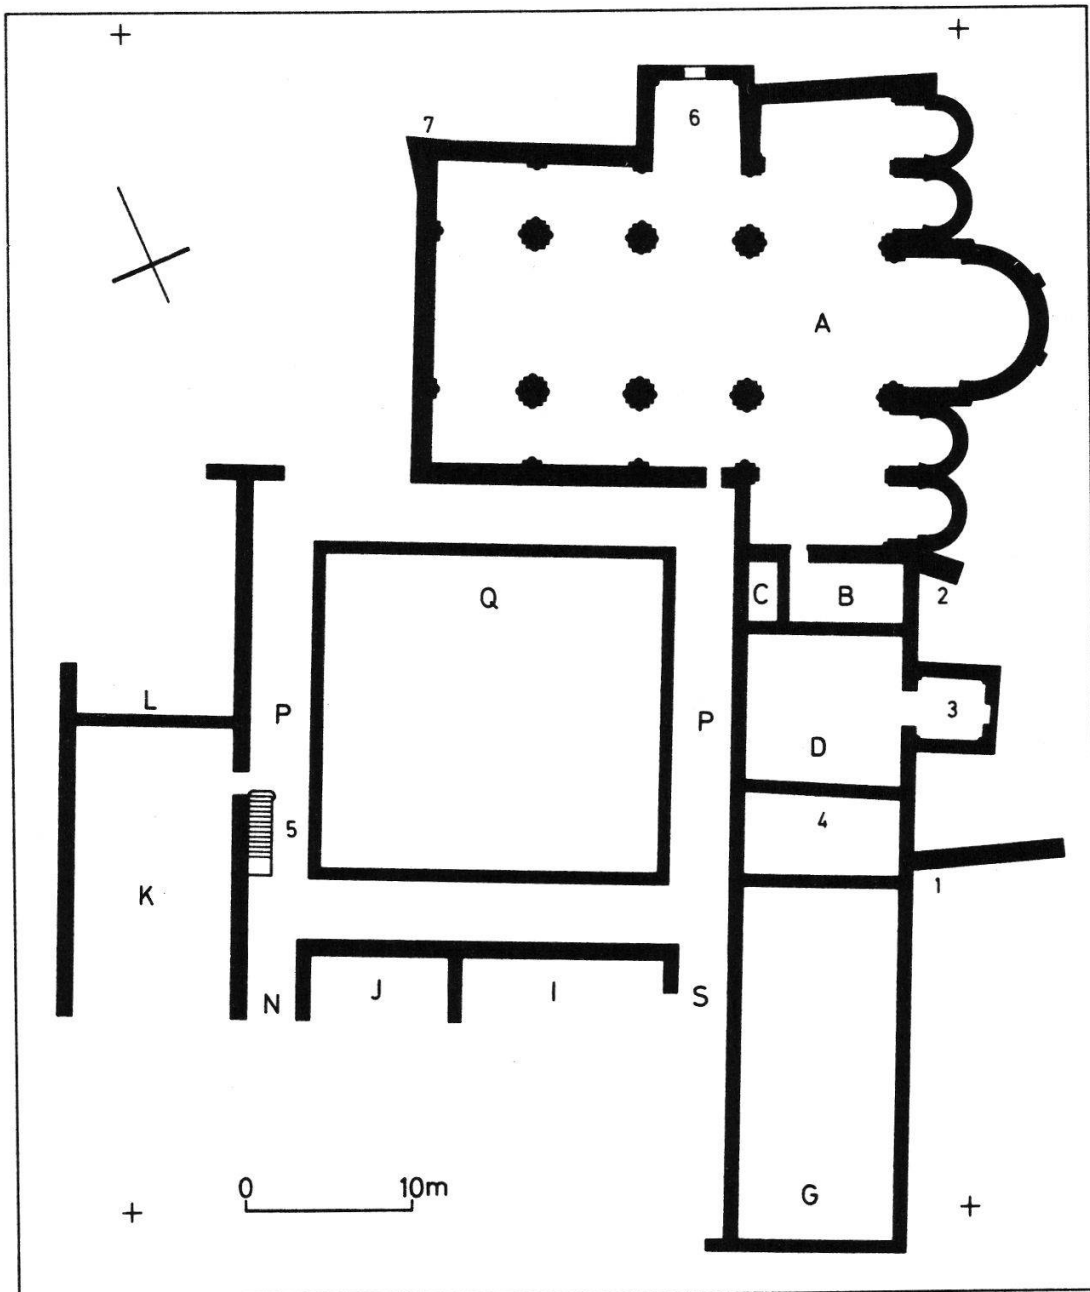
Fig. 7. Montberon, ancienne abbaye cistercienne, plan du couvent avant l'incendie du XV^e s. Chantier II. Echelle 1:600.

Une *chapelle* fut adossée au nord de la troisième travée du collatéral septentrional de l'église (Fig. 7 A 6), dans l'angle formé par la nef et le transept. La chapelle dépassait la façade du croisillon de 1,10 m.

L'angle nord-ouest de la nef de l'église (Fig. 7 A 7) fut repris par un *renforcement* sous forme de contrefort pointu. Ce remaniement était devenu nécessaire à la suite de tassements inégaux du sol dans lequel les fondations primitives avaient été creusées.

L'angle faible, entre la sacristie et l'église (Fig. 7 B 2), où n'existait aucune liaison entre les maçonneries, fut renforcé par un *contrefort*.

Une *chapelle de plan carré*, mesurant 3,95 m sur 4,35 m à l'intérieur, fut appuyée contre la façade orientale du chapitre (Fig. 7 D 3), dans laquelle elle s'ouvrait par une arcade richement moulurée.

Une *maison* (Fig. 7/1) fut adossée à la façade orientale des bâtiments conventuels à l'est, plus précisément là où se trouve maintenant l'auberge. Il s'agissait probablement de la maison de l'abbé.

L'*escalier* (Fig. 7/5) menant de la galerie ouest à l'étage de la maison des convers (Fig. 7 K) fut reconstruit.

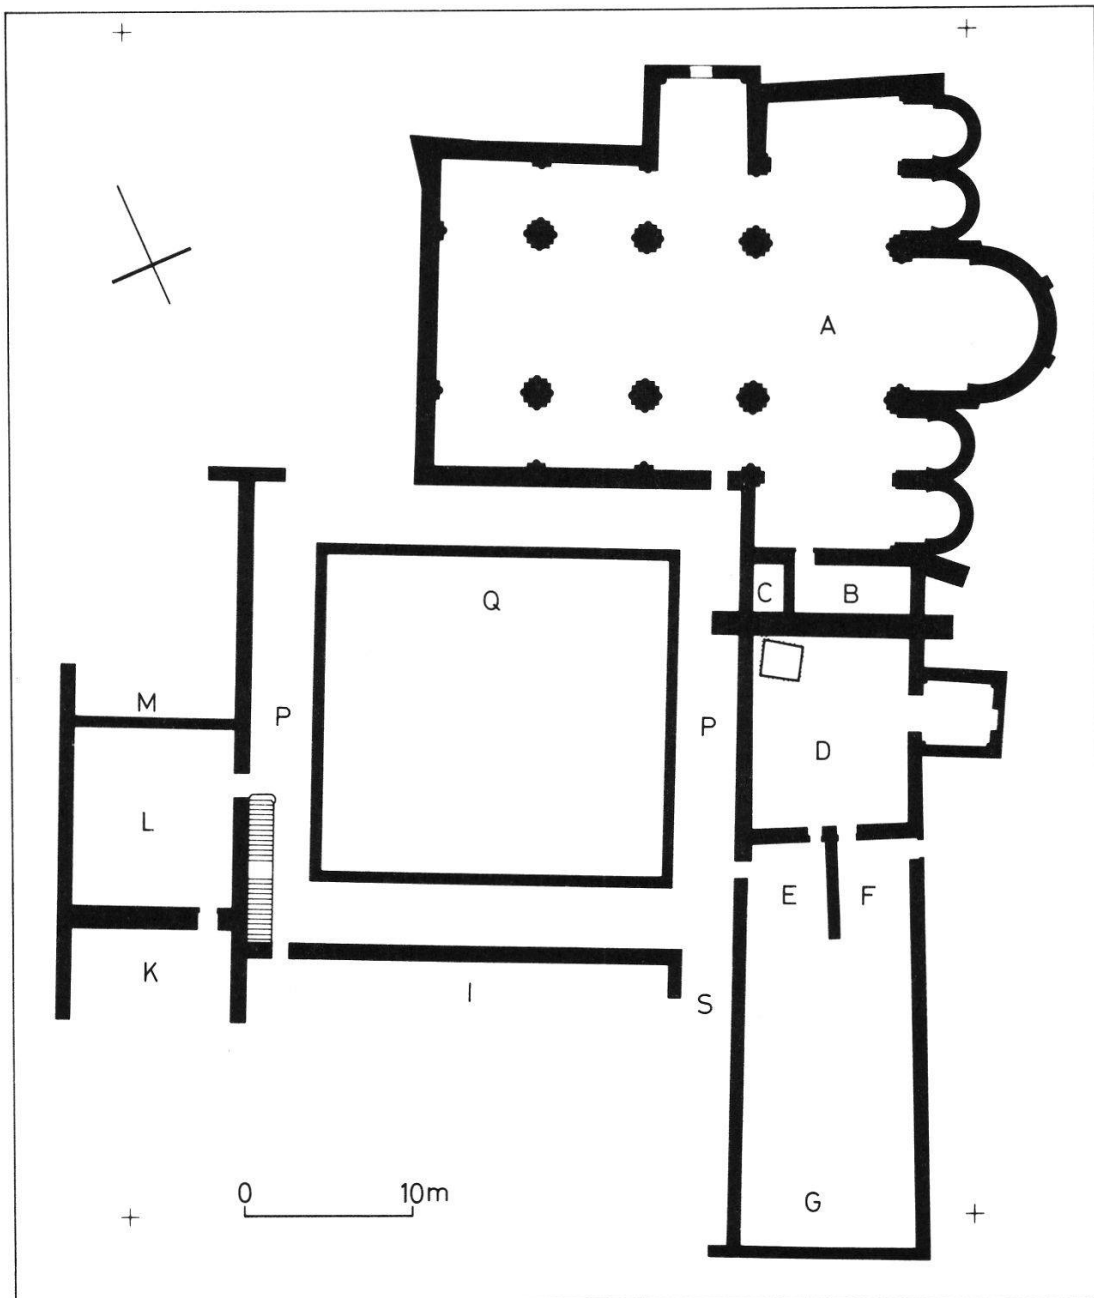
Fig. 8. Montberon, ancienne abbaye cistercienne, plan du couvent après l'incendie du XV^e s. Chantier III. Echelle 1:600.

L'église (Fig. 8 A) a gardé son plan original, mais des parties du voûtement, au moins dans le transept, ont été refaites: des voûtes sur croisée d'ogives ont remplacé celles en berceau brisé ou en voûte d'arête. Le sol a été exhausé de quelque 0,40 m et recouvert d'un carrelage. Les parois ont été crépies, du moins partiellement, et ornées d'une simple peinture décorative.

Le *cloître* (Fig. 8 P) et le *préau* (Fig. 8 Q) ont été reconstruits selon le plan primitif, mais l'écoulement et probablement aussi la fontaine ont été supprimés. Le sol des galeries est composé de petites dalles irrégulières, en molasse.
