**Zeitschrift:** Revue historique vaudoise  
**Herausgeber:** Société vaudoise d'histoire et d'archéologie  
**Band:** 96 (1988)

**Rubrik:** Chronique archéologique 1987

## Chronique archéologique 1987

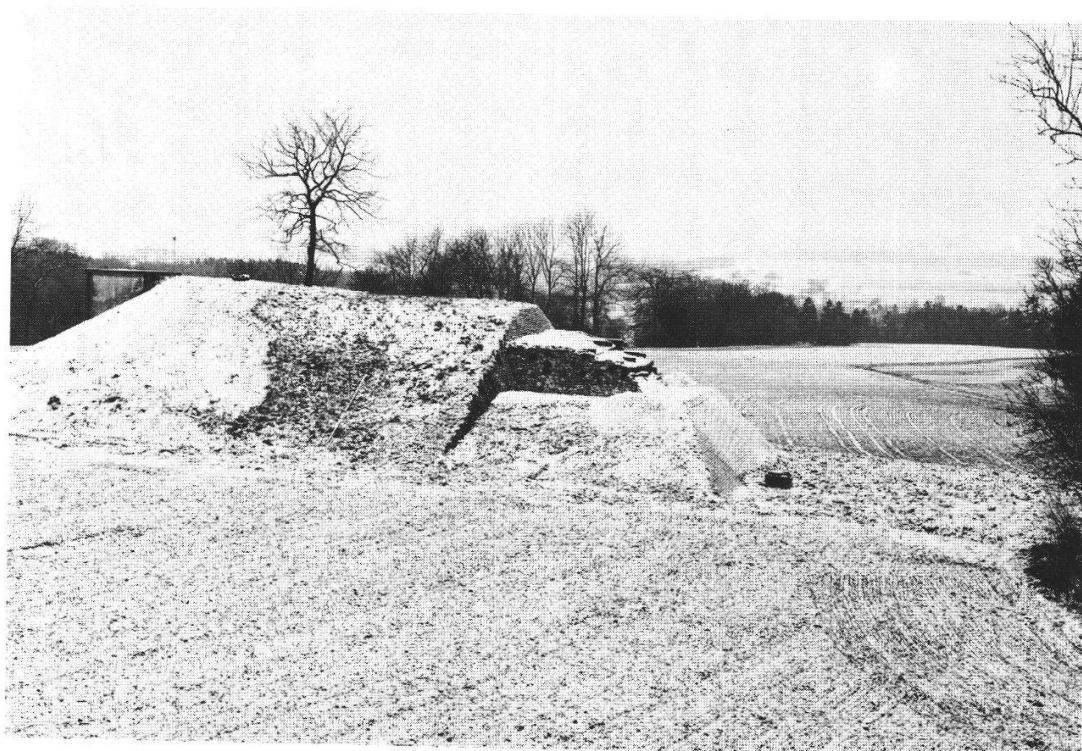
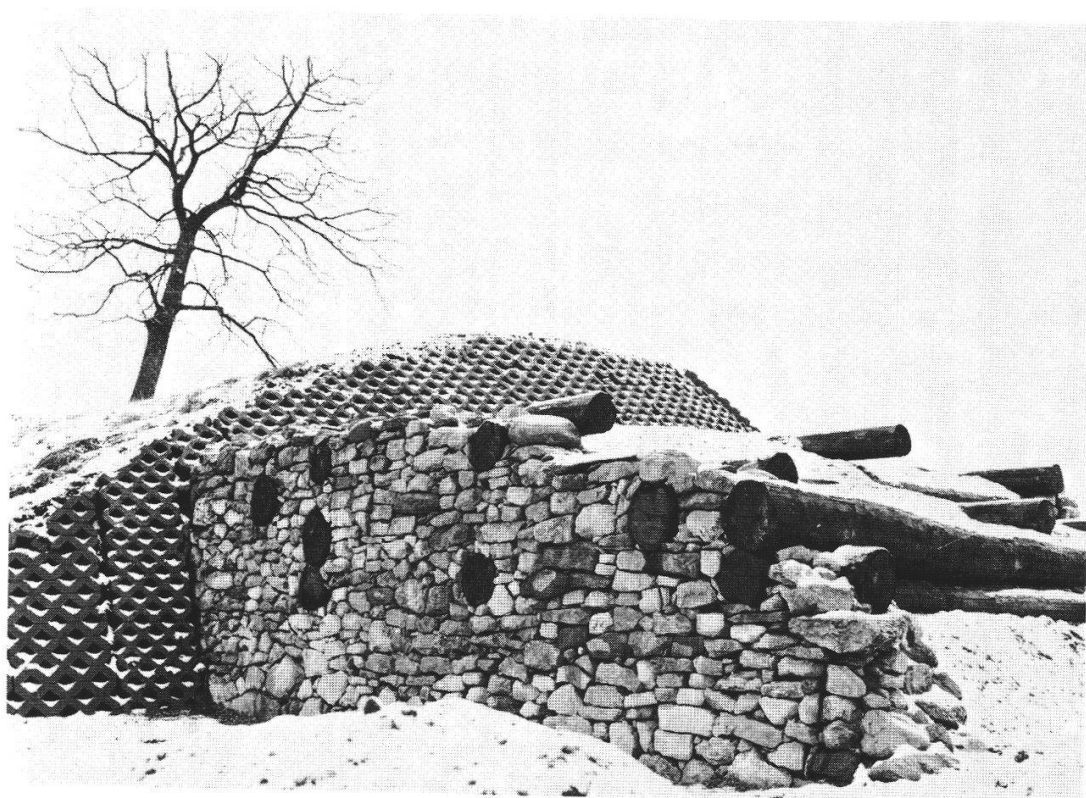
*Fig. 10 et 11: Gressy – Rempart de la fortification helvète de Sermuz.  
Reconstitution d'une partie de la structure en 1987.  
Photo: M. Klausener MHA VD.*
