# Aus dem Tagblatt vom 12.3.2007

## ***Caminhao-Motor wird revidiert***

**Die Demontage brachte es an den Tag: Der Motor des 1911 nach Brasilien ausgelieferten Saurer-Lastwagens befindet sich in relativ gutem Zustand. Er wird revidiert und soll wieder in Betrieb genommen werden.**

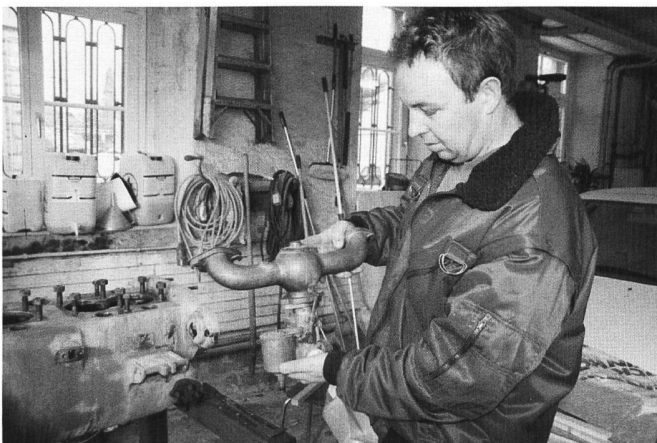
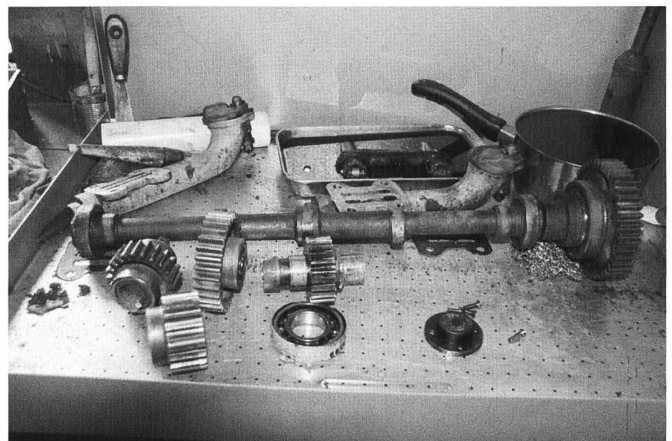
«Öl haben wir weder in der Ölwanne noch sonst im Motor gefunden», so Kugler, «dafür viel Rost und Teer.» Rostspuren finden sich auf fast allen Motorenteilen – von der Kurbelwelle über die Nockenwelle bis zu den Zylindern, nicht aber am Motorengehäuse, denn das ist aus Aluminium. «Vermutlich Stillstandschäden», diagnostiziert Thomas Kugler. Eigentliche Schäden wurden bisher nur einer entdeckt: Eine der beiden Nockenwellen-Zahnräder weist einen Riss auf. Um mögliche weitere Defekte auszuschliessen, werden die beiden Zylinder rissgeprüft. Ein falscher Zündmagnet und ein fehlender Ölabstreifring an einem der Kolben gehören zu den eher kleineren Mängeln. Die Zylinder weisen keine Fressspuren auf, so dass ein leichtes Honen ausreichen sollte.

Im Museum des OCS steht noch ein gleicher Vierzylindermotor, der einst das «Rheineck-Träml» antrieb. Er dient als Teilelieferant, denn Ziel der Revision ist, nur Originalteile zu verwenden. Ein «richtiger» Zündmagnet, ein alter Bosch, fand sich im Fundus des Museums. Die grossen Kugellager für die Lagerung der Kurbelwelle sind Standard und noch lieferbar, ein Ölabstreifring dürfte auch nicht schwierig zu finden sein.

Thomas Kugler ist zuversichtlich, bis Ende Sommer den Motor wieder zusammenzubringen und in den Caminhao einbauen zu können. Dann sollte sich der ehrwürdige Veteran wieder mit eigener Kraft bewegen. Die Räder – hergestellt in Frankreich – sind nämlich bald fertig.
