**Zeitschrift:** Schaffhauser Beiträge zur Geschichte  
**Herausgeber:** Historischer Verein des Kantons Schaffhausen  
**Band:** 63 (1986)

**Artikel:** Die archäologische Untersuchungen in der Bergkirche Hallau  
**Autor:** Hasenfratz, Albin / Bänteli, Kurt / Kaufmann, Bruno  
**Kapitel:** Die archäologischen Untersuchungen in der Bergkirche Sankt Moritz  
**DOI:** <https://doi.org/10.5169/seals-841714>

## **II. Die archäologischen Untersuchungen in der Bergkirche Sankt Moritz**

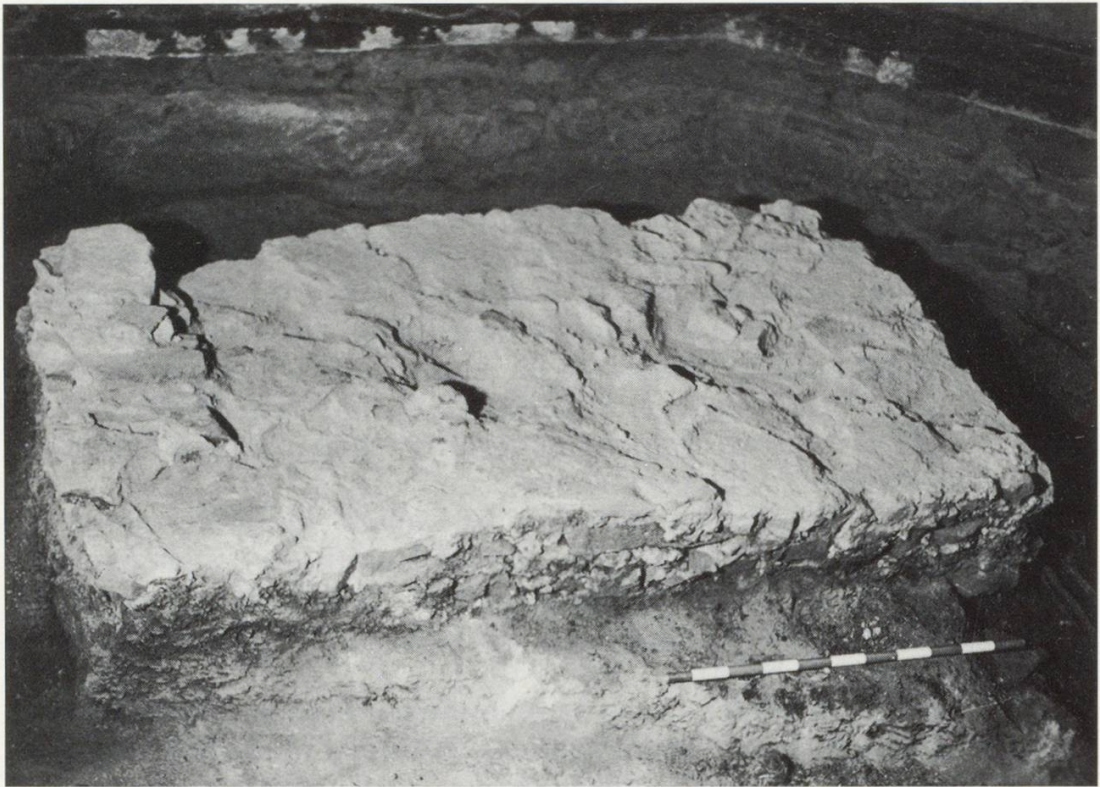
Abb. 5 Fundament des Hochaltars von 1491.

Das Fundament des Hochaltars von 1491 (Abb. 5) mit den Ausmassen von 2,8 m x 1,6 m bestand aus mehrheitlich kleineren, stark gemörtelten Sandsteinen und blieb rund 40 cm hoch erhalten. Im Jahre 1529 oder nur wenig später wurden der Altar entfernt und die Altarplatten in die dadurch entstandene Aussparung im Boden verlegt.

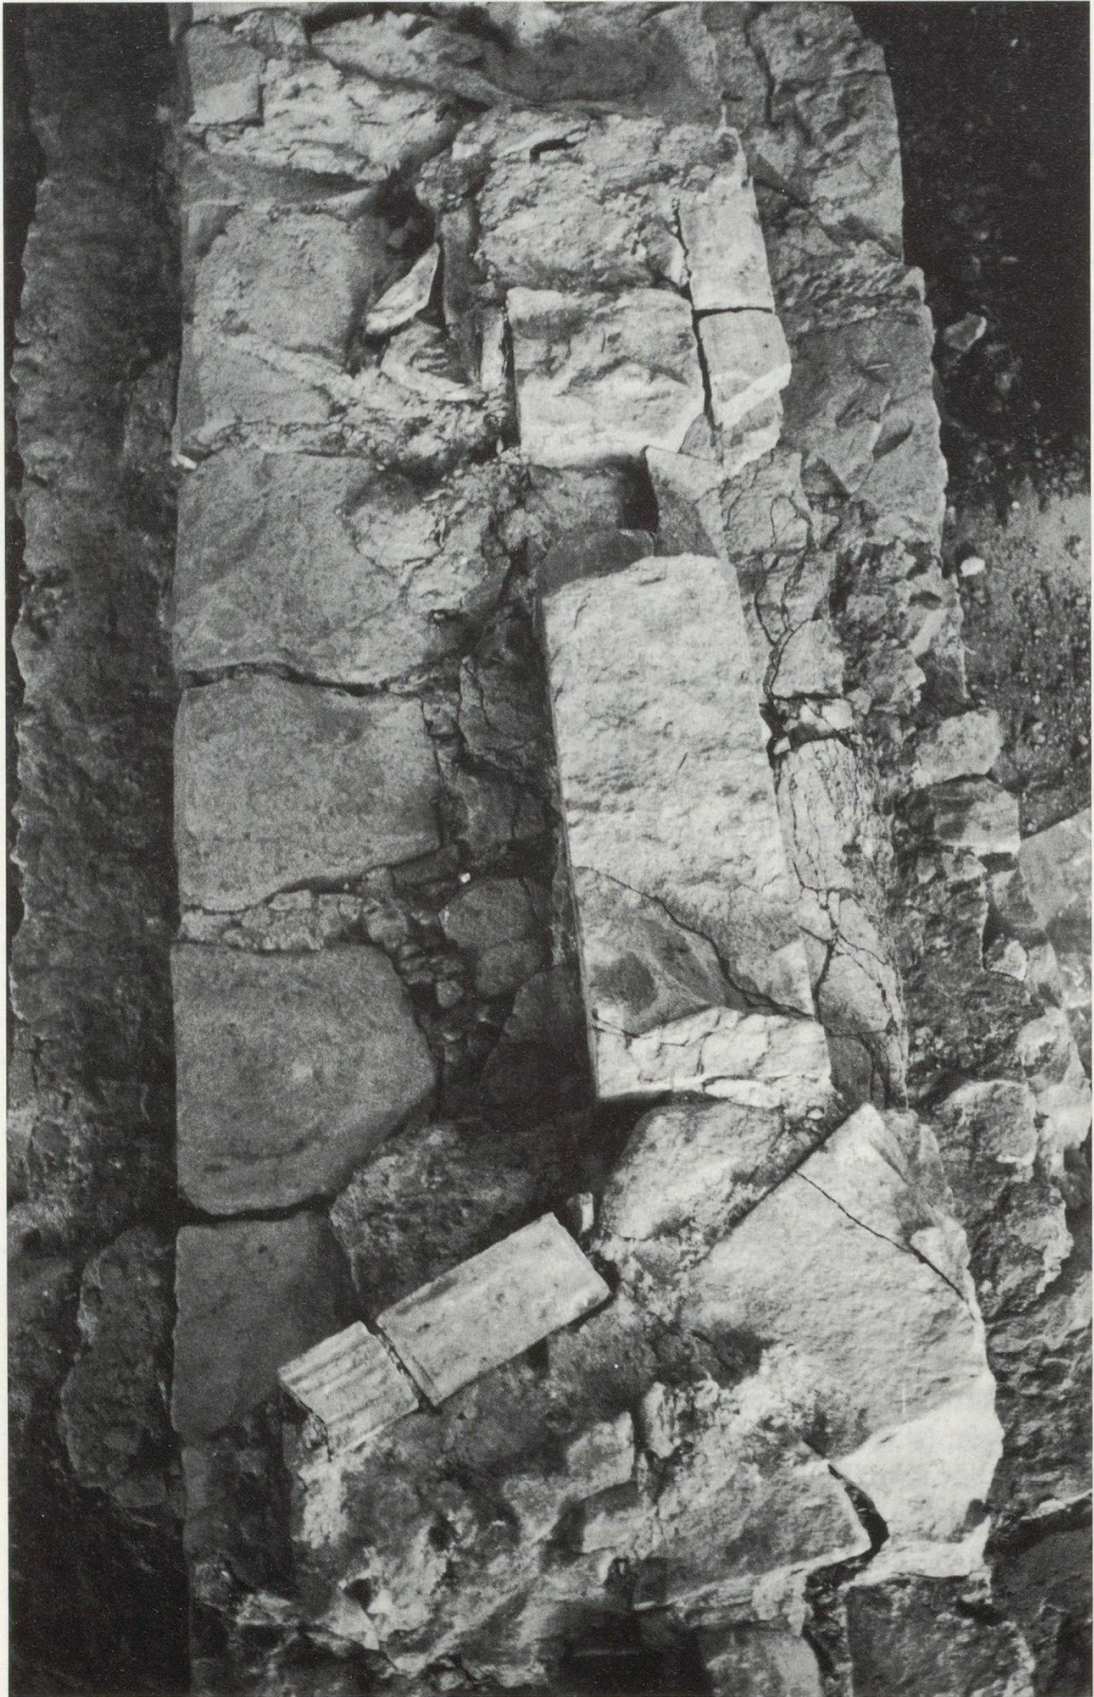
Abb. 8 Türschwelle der 1598 abgetragenen südlichen Langhausmauer.

Die einstige Südmauer war 1,05 m stark und ausschliesslich aus meist grossen Bruchsandsteinen gemauert. Das Portal, gut einen halben Meter von der Fassadenmitte gegen Westen versetzt, muss nachgewiesenermassen eine lichte Breite von 1,5 m aufgewiesen haben (Abb. 8).

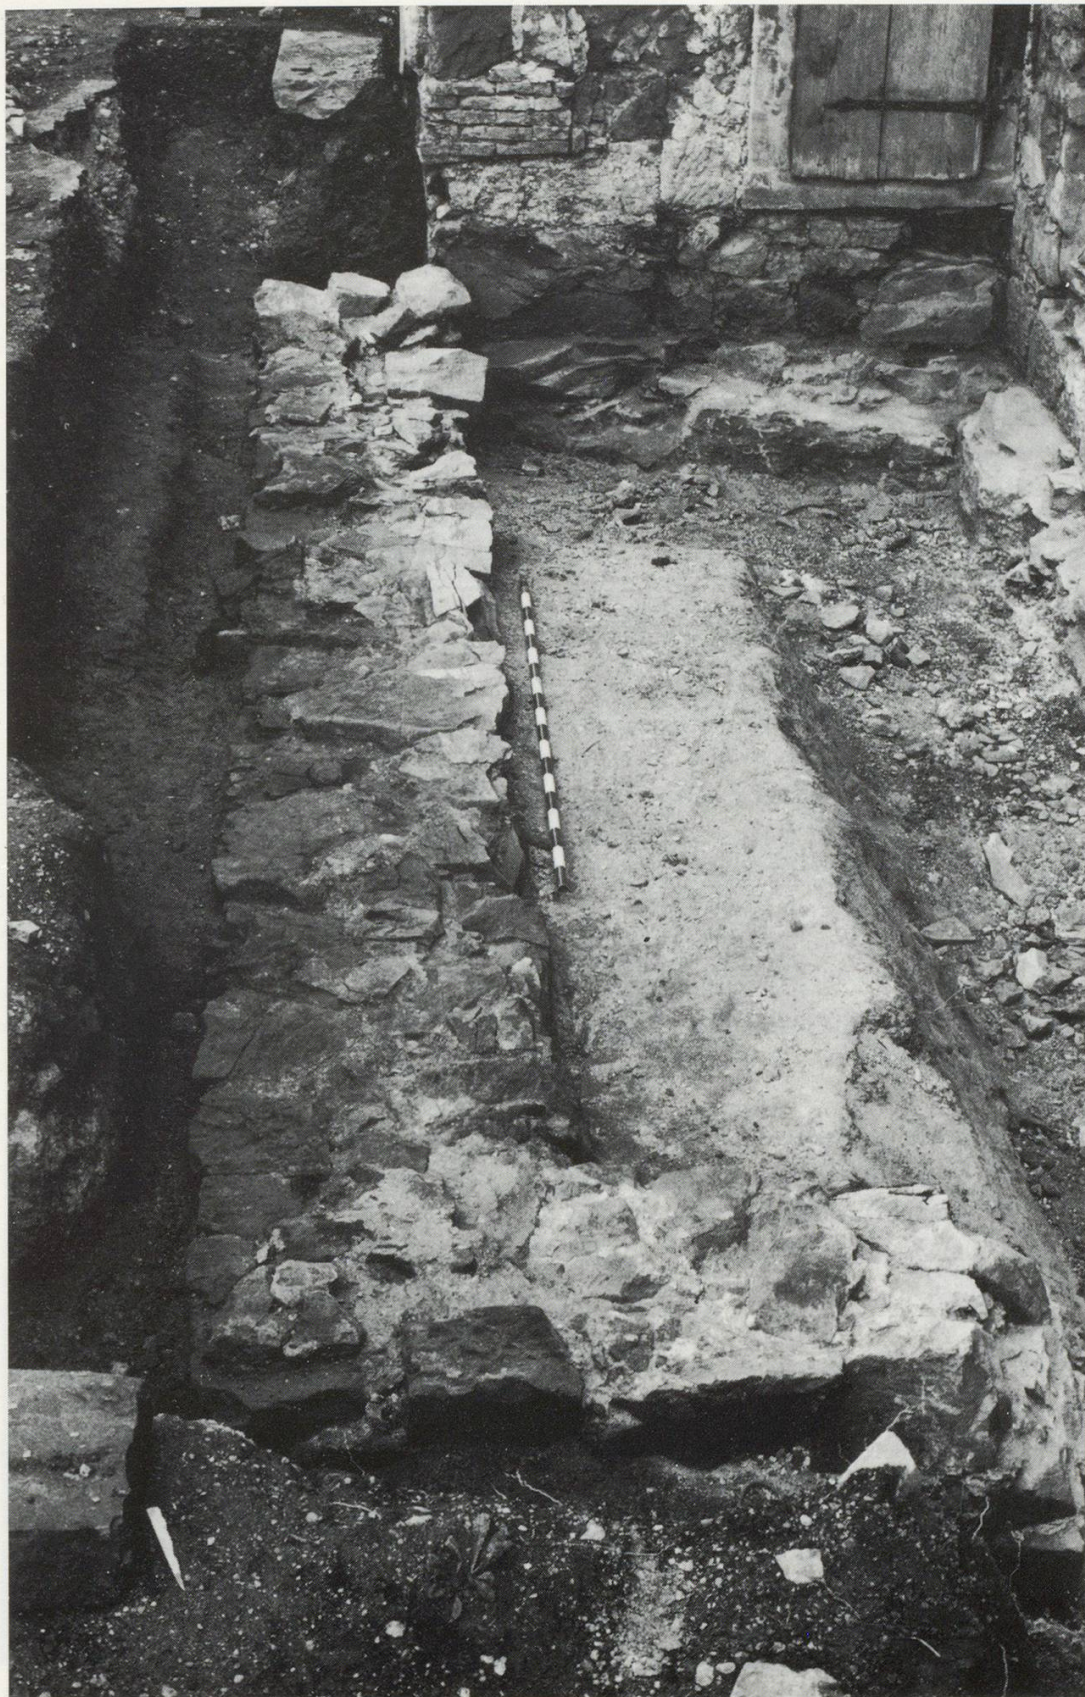
Abb. 9 Sakristeianbau. Fundamente des älteren Baues (Ansicht von Westen).

Der Hallauer Archivar Pfund hat in seiner bereits zitierten Arbeit zur Renovation des Jahres 1598/99, insbesondere zur Fassadengestaltung, kaum ein gutes Wort gefunden. Was nun diese Veränderungen der Fassade anbelangt, sei hier lediglich bemerkt, dass damals wahrscheinlich beide vorhandenen Nordeingänge geschlossen wurden. Unklar ist, wie der Zugang über das zur Türe umfunktionierte Ostfenster zur Nordempore gelöst wurde. Pfund meint, es hätte ein Drittel der schön gewölbten Sakristei abgerissen werden müssen, um eine überdeckte Treppe anbringen zu können. Tatsächlich erbrachten die Grabungen Fundamente eines 6,5 m langen und 3,5 m breiten Anbaues an Sakristei und Langhaus (Abb. 9).

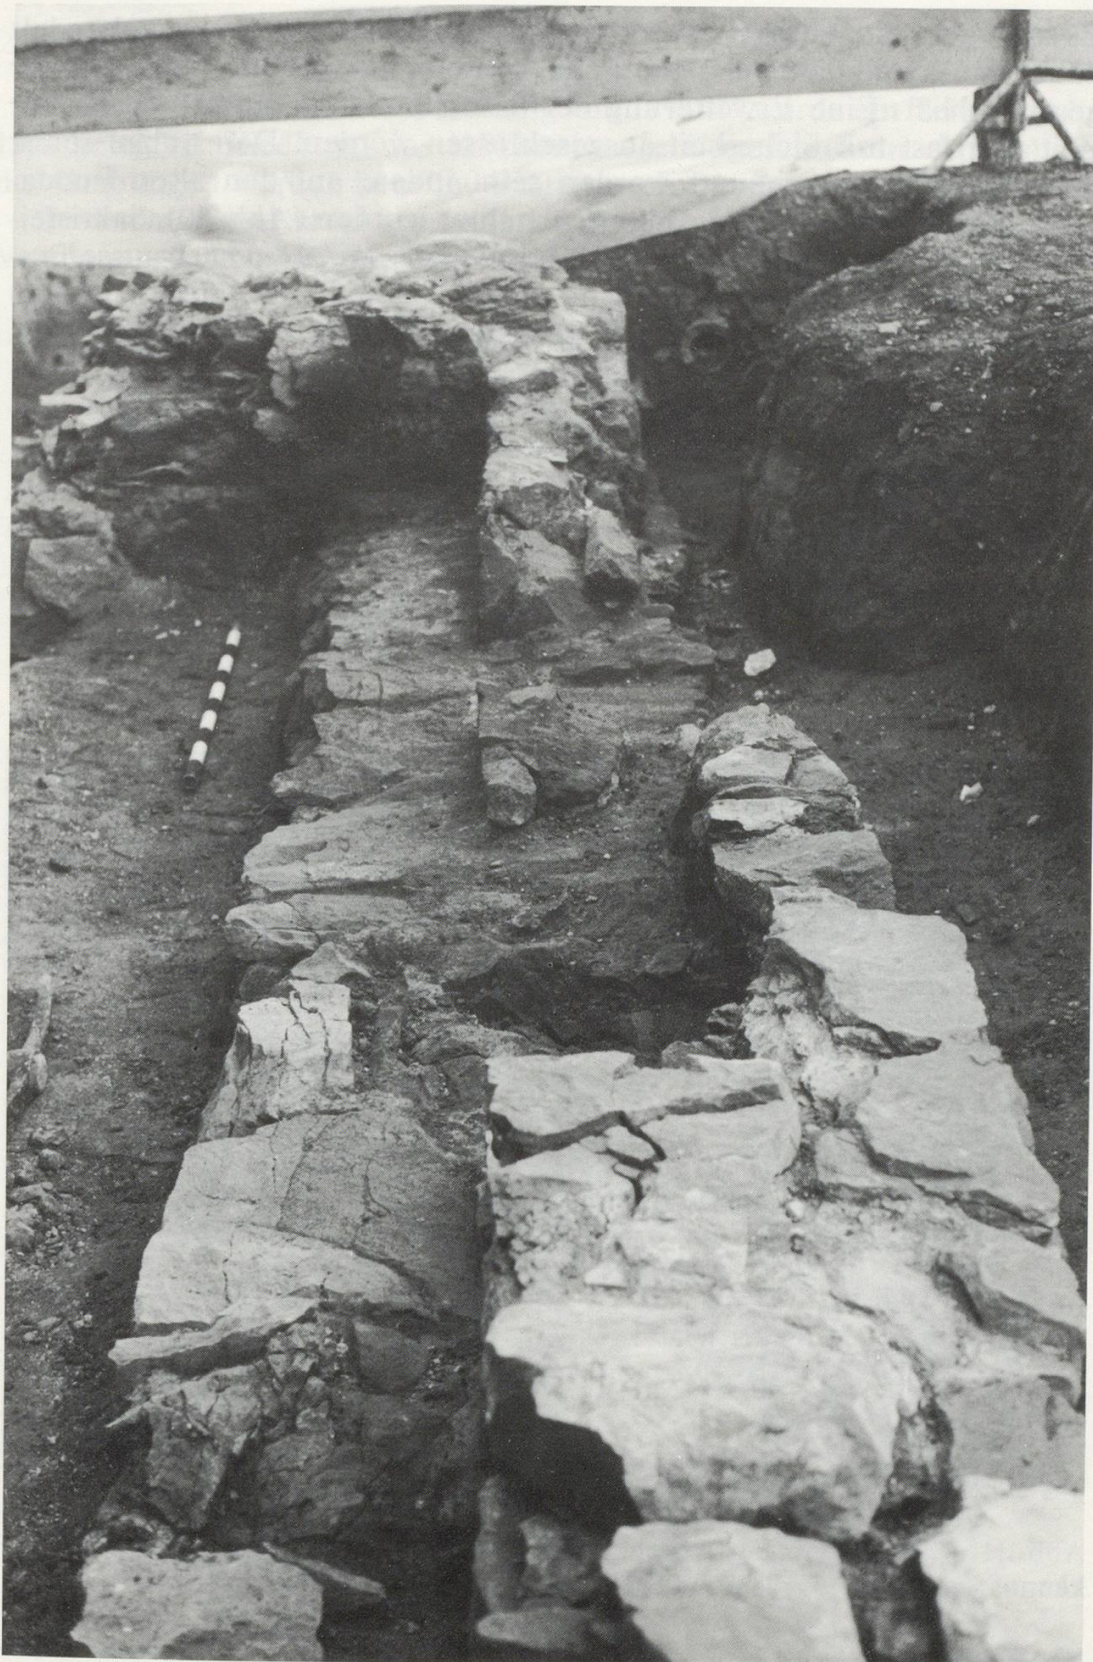
Abb. 10 Sakristeianbau. Fundamente des älteren Baues mit aufgehendem, teils versetztem Mauerwerk des jüngeren Gebäudes (Ansicht von Osten).

Es steht aber eindeutig fest, dass es sich dabei um einen Annex gehandelt haben muss und dass die eigentliche Sakristei nie über die Chorschulter gegriffen hat. Eine Erweiterung der Sakristei in nachreformatorischer Zeit darf fast mit Sicherheit ausgeschlossen werden. Der Anbau selbst muss irgendwann erneuert worden sein, indem auf den alten Fundament deutlich schwächere Mauern errichtet wurden (Abb. 10). Sakristei-seitig wurde die Nordmauer gut zur Hälfte sogar um 20 cm nach aussen zurückversetzt. Gleichzeitig scheint der westliche Innenraum zusätzlich eine Pflasterung aus Bollensteinen erhalten zu haben. Wir müssen offenlassen, ob es sich bei diesem Annex nur um eine später erneuerte, kleine Eingangshalle von 1598 gehandelt hat oder ob beim Bau des äusseren Emporen-aufganges ein schon bestehender Anbau abgebrochen und neu erstellt werden musste. In diesem Zusammenhang ist nicht ganz uninteressant, dass nach Pfund die ehemalige Sakristei als Beinhaus bezeichnet worden sei<sup>20</sup>.

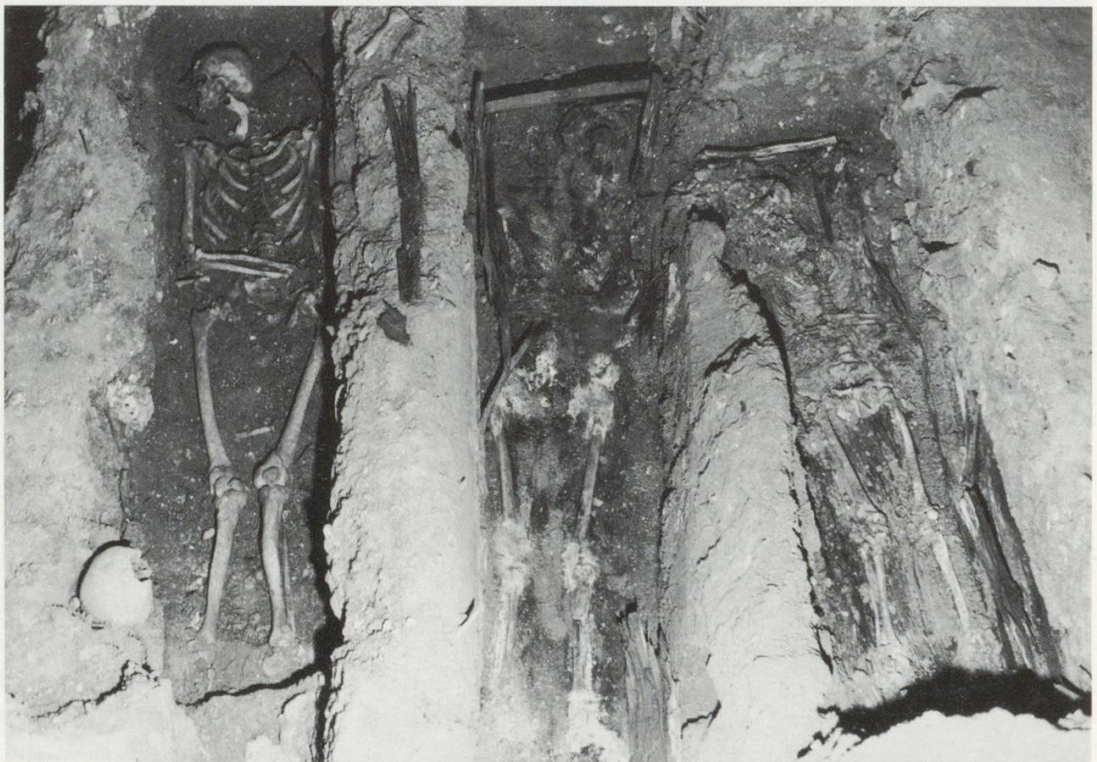
Abb. 11 Seitenschiff. Bestattungen aus der Zeit von 1508 bis 1598. Deutlich erkennbar die teilweise recht gut erhaltenen Sargreste.

Alle Gräber waren ostwestorientiert mit Blick nach Osten (Abb. 11). Da die anthropologischen Ergebnisse noch ausstehen, bleibt einstweilig offen, ob gemischt oder nach Geschlechtern getrennt bestattet wurde. Letzteres ist aufgrund der Tatsache, dass sich Kindergräber östlich des einstigen Friedhofsweges häufen, zu vermuten. Es wäre demnach im Ostteil des Friedhofes der Frauenbezirk zu erwarten.
