Umbau der Kirche St. Johann in Davos

Zeitschrift: **Die schweizerische Baukunst**

Band (Jahr): **4 (1912)**

Umbau der Kirche St. Johann in Davos.

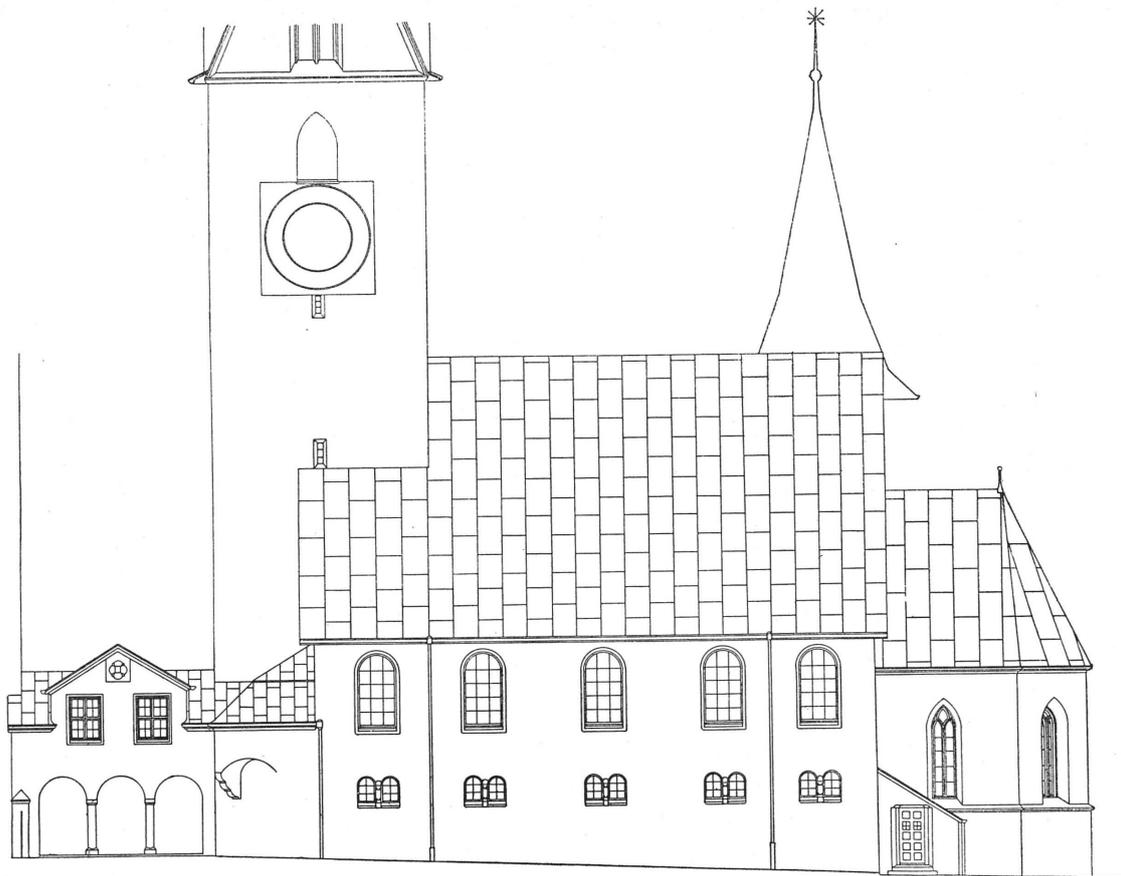
Kirche St. Johann in Davos. Architekten B. S. A. Schäfer & Nisch in Chur. Südfassade. Maßstab 1:200

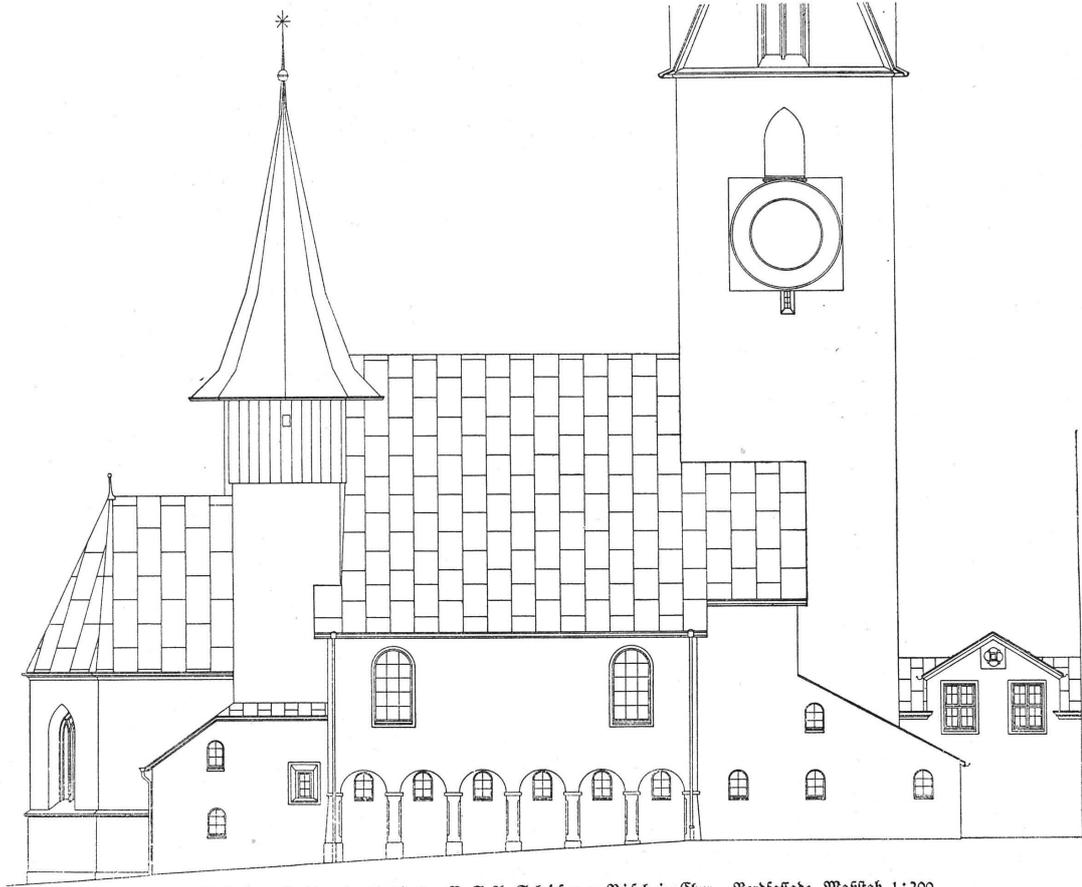
Kirche St. Johann in Davos. Architekten B. S. A. Schäfer & Nisch in Chur. Nordfassade. Maßstab 1:200

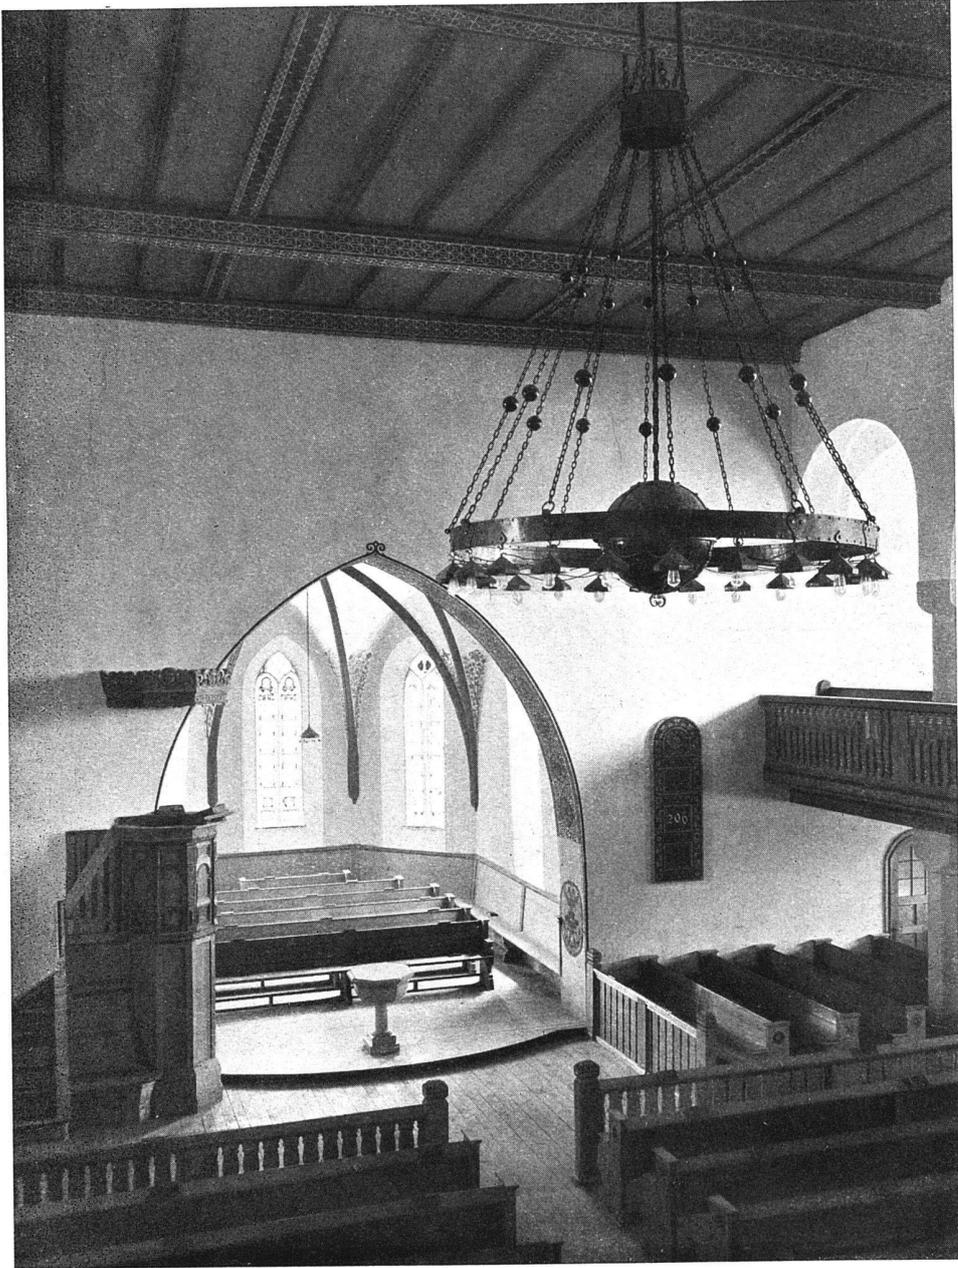
Blick in das Chor

die Wandflächen im Kircheninnern zu ihrem Vorteil ohne jedes Beiwerk weiß gehalten. Nur im Chor, das traulich in seiner ursprünglichen Gestalt dasteht, sind die Rippen des einfachen gotischen Kreuzgewölbes ziegelrot gestrichen. Sie werden bis in Fensterscheitelhöhe von Blumenstücken begleitet. Der Eintritt in das Chor, das nur im Verhältnis zum Schiff als intime Taufkapelle erscheint, wird durch die festliche Ornamentierung der Laibung des großen Bogens besonders freundlich gestaltet. Die fensterlose Nordwand erhält durch das alte Sakramentshäuschen mit dem schmiedeisernen Gitter eine angenehme Unterbrechung. Fenster und Taufstein, die aus dem 19. Jahrhundert stammen, zeigen wenig Charakter und werden zu günstiger Zeit wohl auch noch eine Erneuerung erfahren. Die Bankbestuhlung ist neu. Als Material ist schönes Tannenholz verwendet worden, das leicht geräuchert ist. An den Seitenwänden sind schablonierte Rosetten in Temperafarben angebracht. Derart ist auch die Bestuhlung im Schiff. Die Behandlung des Holzwerks ist überall leicht farbig gehalten. Prachtvoll wirkt die von 5 Querbalken getragene Holzdecke des Schiffs mit den längs laufenden Feldern, deren drei Hauptflächen durch farbige Leisten wieder fünfmal untergeteilt sind. Auch die Balustraden im Schiff und auf den Emporen sind wirkungsvoll in ihrer Gliederung und letztere auch als optisches Element der horizontalen Raumteilung. Die Untersicht des Emporebodens erfreut durch reiche Bemalung, während die Empore selbst durch ihre weißen Gewölbe zum Schiff mit seiner großen Holzdecke in wirksamen Gegensatz gestellt ist. Dadurch blieb auch der Eindruck, daß die Kirche nach der Längsachse orientiert ist, besser gewahrt. Die Empore wird durch achtflächige, ihre Gewölbedecke (Kibitz) durch runde Säulen aus Gotthardgranit getragen, von welchen letztere Steinmetzarbeit mit eingelassener Farbe zeigen. Auf den Emporen wurde die Bestuhlung der alten Kirche dargestellt. Aus dieser stammt auch die Kanzel mit Schalldeckel, die mit neuer Treppe und neuem Fuß versehen wurde. Seit der vielfach aufgetragene Lackanstrich ausgelaut worden ist, kommt die schöne Renaissance Schnitzerei wieder rein zur Geltung. Erwähnenswert sind auch die neuen Liedertafeln, von welchen eine dem Kanzelbau ein leichtes Gegengewicht hält, während

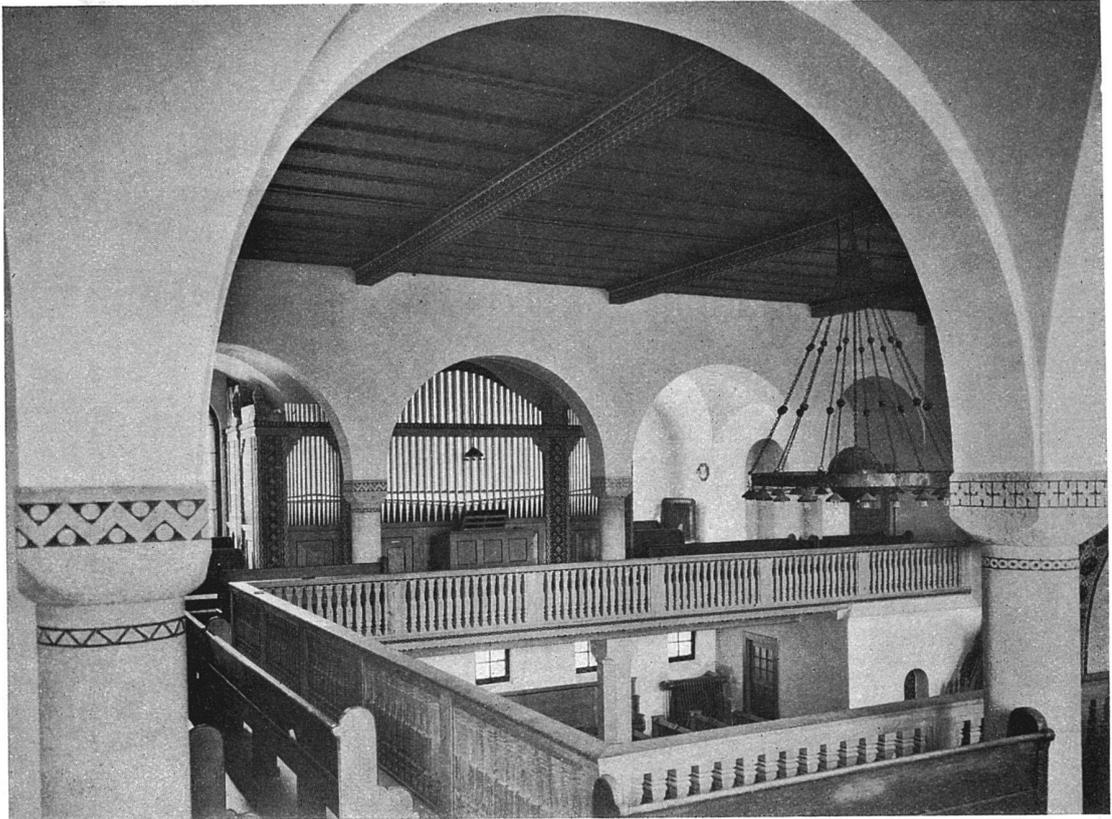
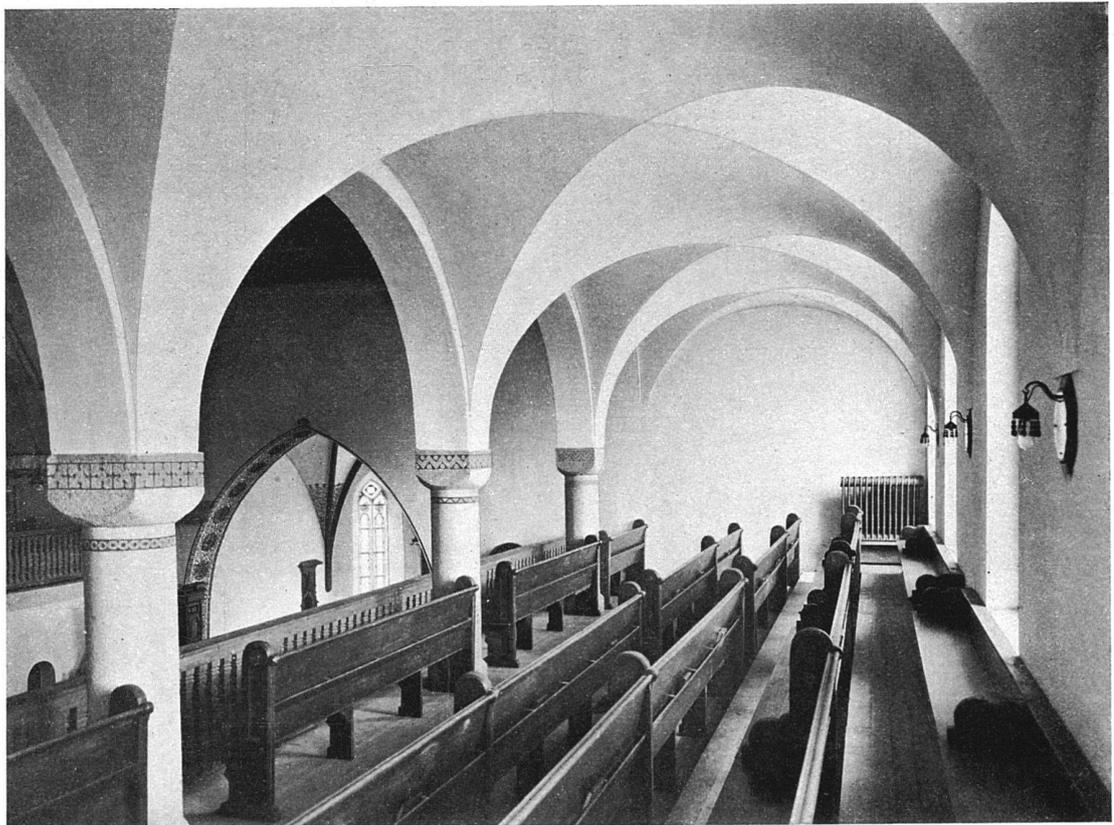
Ansicht der Emporen

Die Orgel, in Klang und Technik ein kleines Meisterwerk, darf auch um ihres architektonischen Aufbaues willen, besonders hervorgehoben werden. Breit ausladend, überflügelt sie die mittlere Säulendöffnung, ist aber doch wieder durch einen kräftigen Rahmen in günstigen Verhältnissen begrenzt. Als Schmuckstück muß auch der große Leuchter gewürdigt werden, dessen schmiedeiserne Ketten von rotleuchtenden Holzkugeln lebhaft unterbrochen sind, während eine mittlere große Kugel, von gestanztem Eisenwerk überzogen, die Drähte auf die Leuchtkörper verteilt. Auch die kleineren Beleuchtungskörper in der Kirche sind reizvoll ausgestaltet. Bei der Beheizung, die durch Gas erfolgt, vermischen wir noch die Verkleidungen für die Heizkörper, was aus den Abbildungen sofort ersichtlich wird. Die ursprünglich eingestellten vermochten dem Zweck nicht zu genügen.

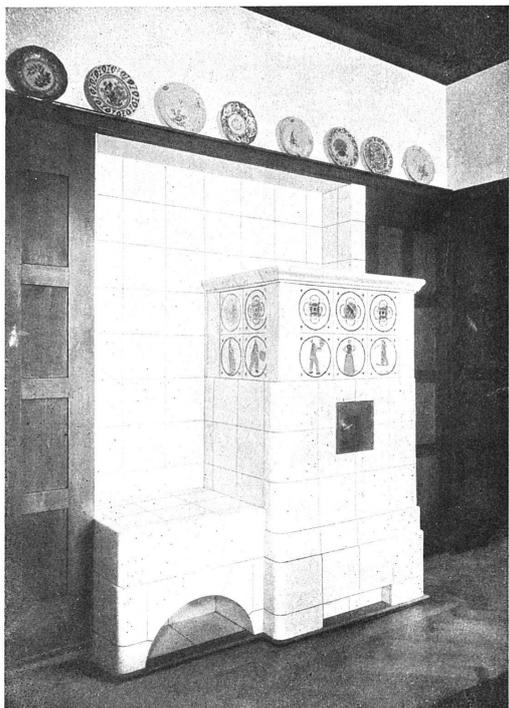
Landhaus Oberstl. Nyffeler in Kirchberg
Kachelofen im Wohnzimmer von Hafnermeister Nyß in Herzogenbuchsee

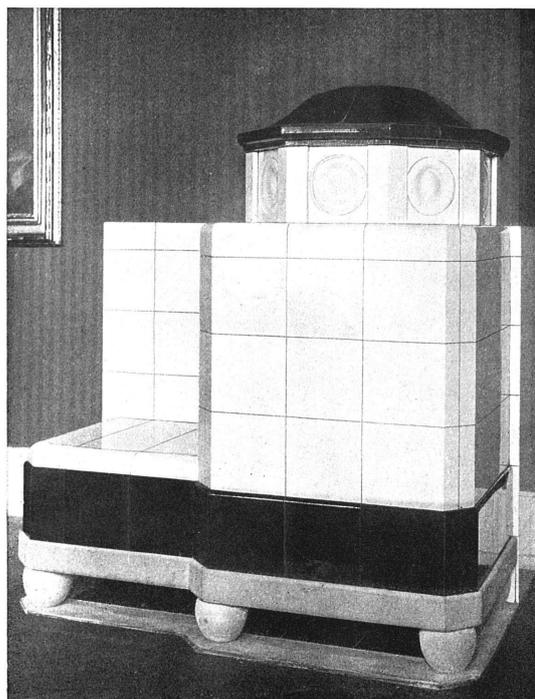
Ofen im Haus Major F. von Erlach in Langenthal
von Hafnermeister Nyß in Herzogenbuchsee

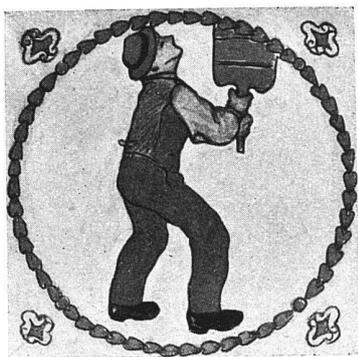
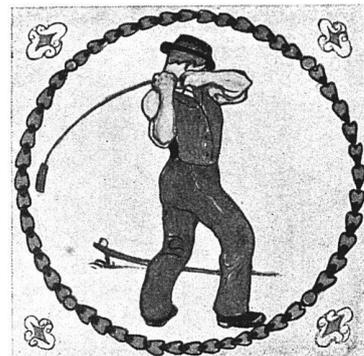
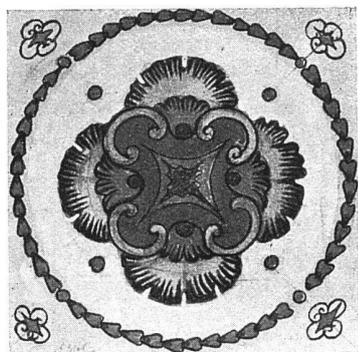
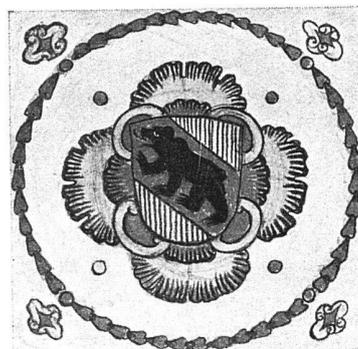
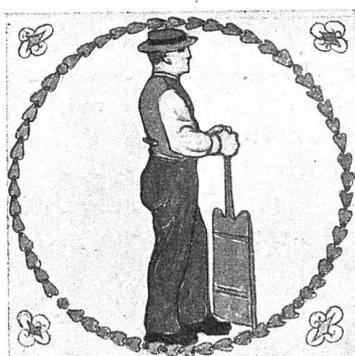
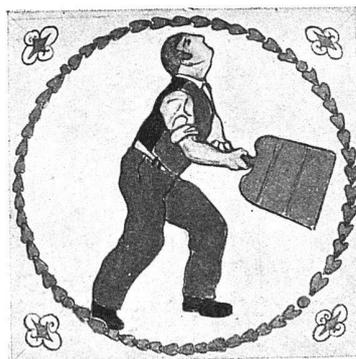
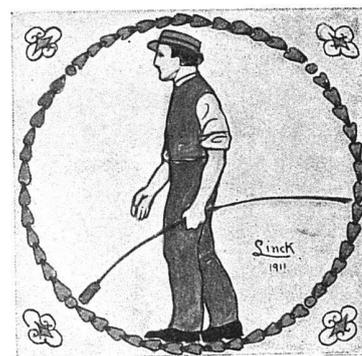
Bemalte Kacheln des Ofens im Eßzimmer

Entwurf Kunstmaler Linck in Bern :: ::
Ausführung Hafnermeister Nik in Herzogenbuchsee
