**Zeitschrift:** Schweizerische Bauzeitung  
**Herausgeber:** Verlags-AG der akademischen technischen Vereine  
**Band:** 19/20 (1892)  
**Heft:** 1

## Die Restauration des Münsters in Basel.

Von G. Kellerborn und H. Reese

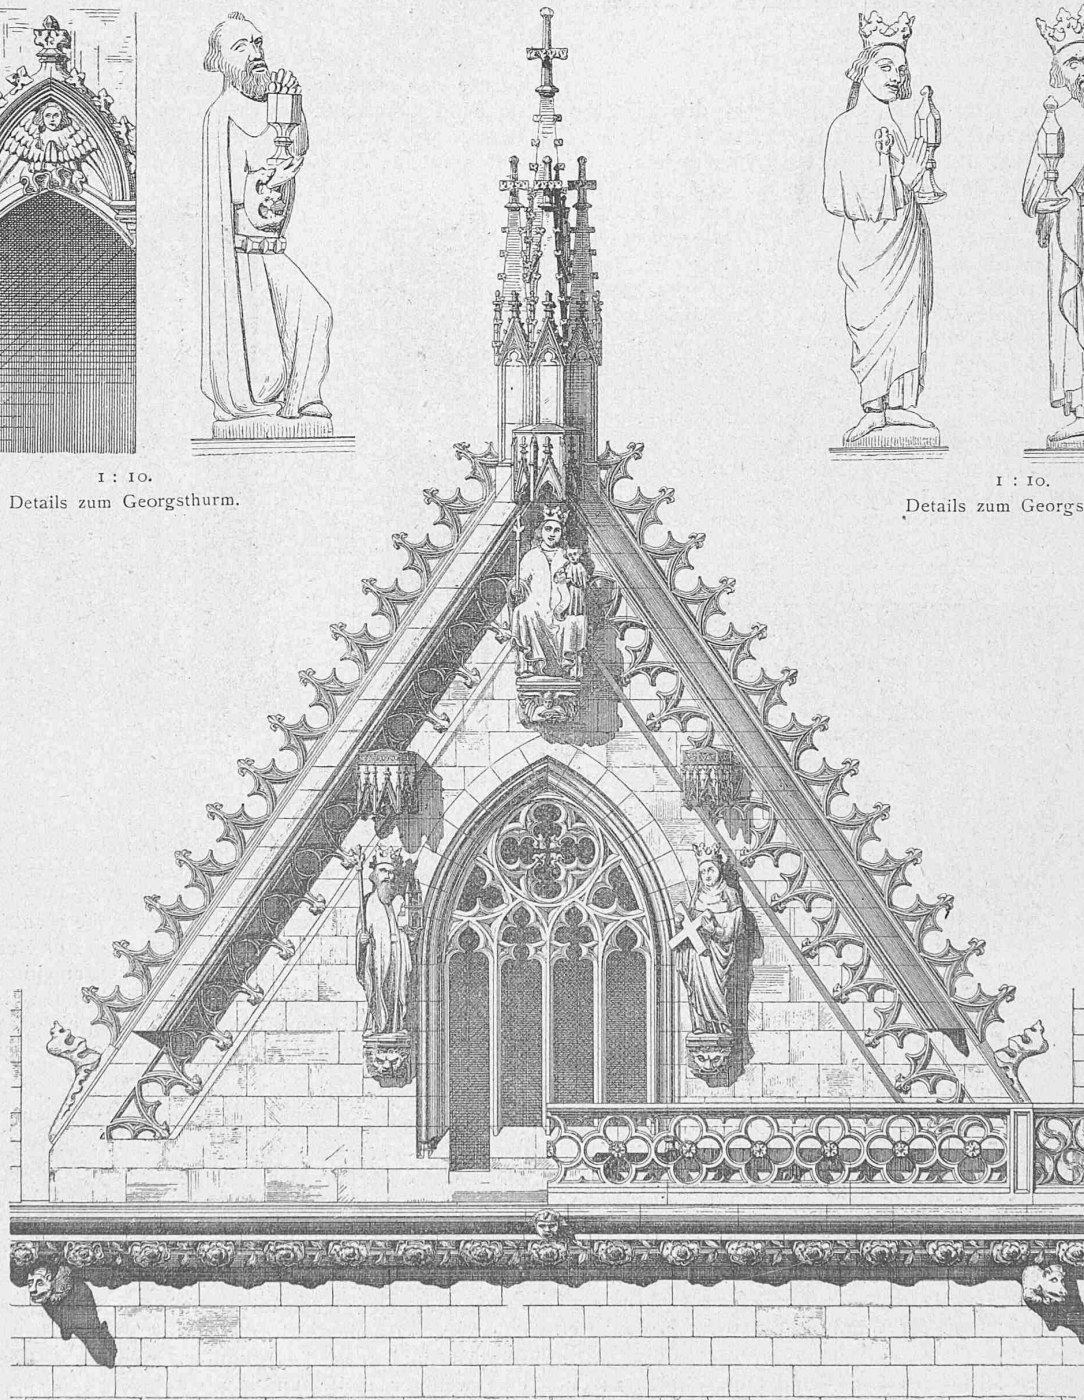
Münster zu Basel. — Giebel des Hauptschiffes. — Masstab 1 : 75.

Aufgenommen und gezeichnet von Julius Kelterborn.

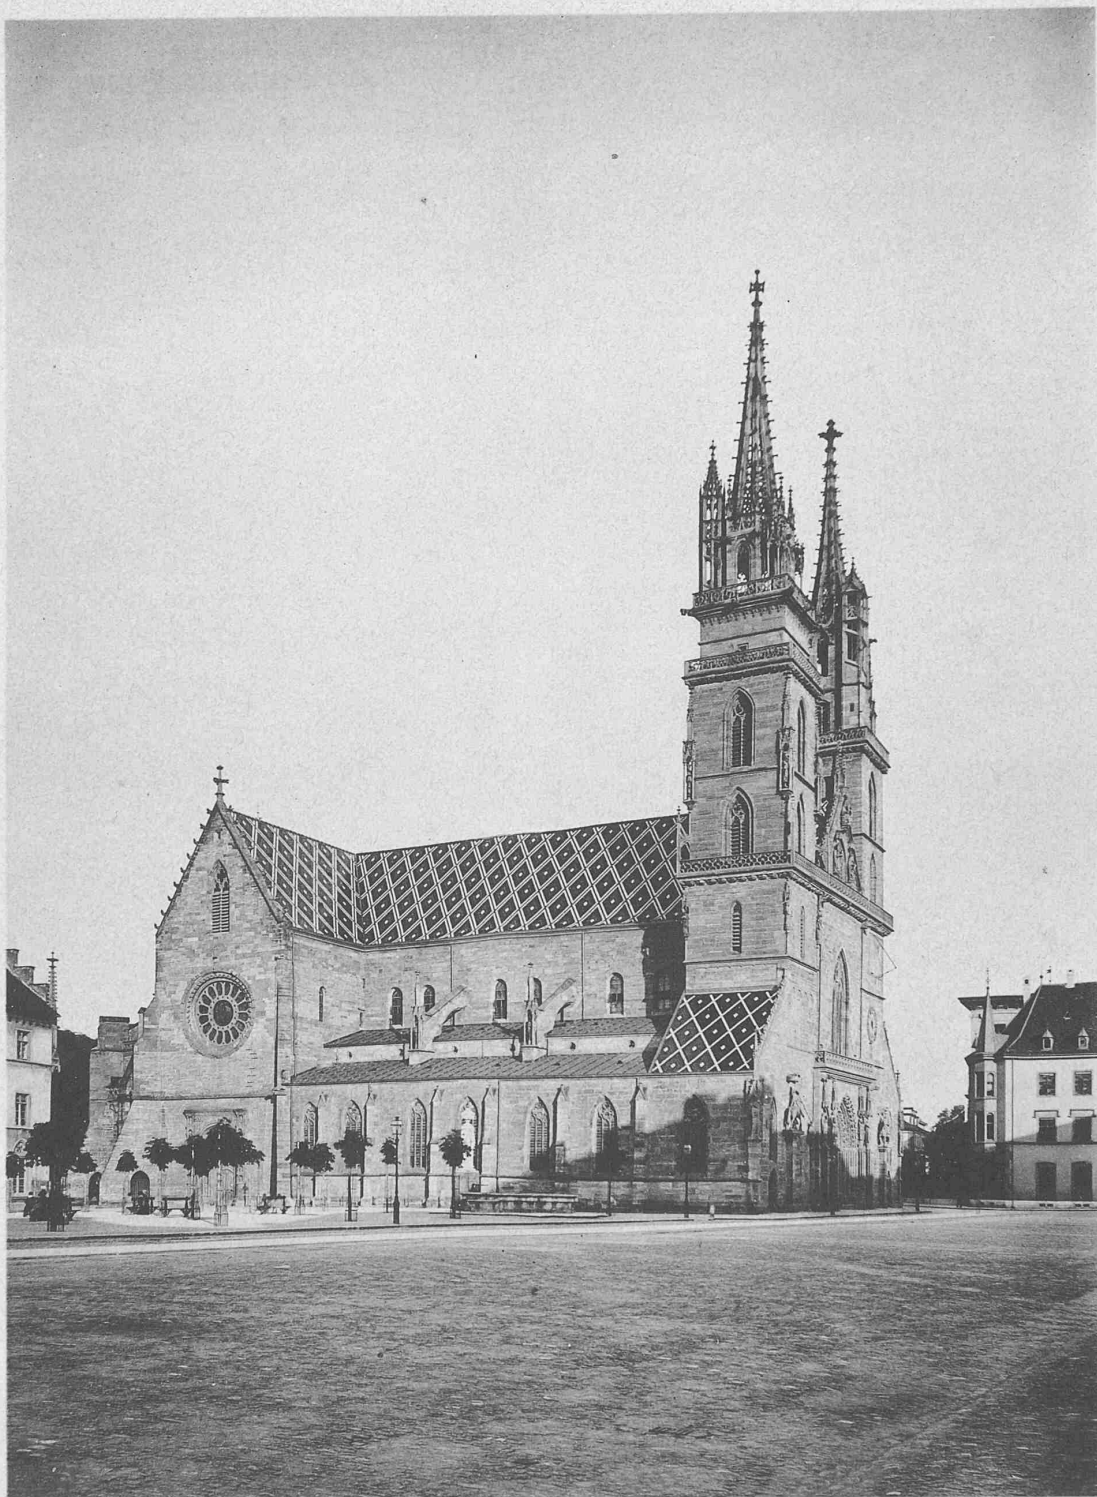
Das Münster zu Basel.

Nach vollendeter Restauration.

Wie aus der beigelegten perspectivischen Ansicht des Münsters ersichtlich, ist das Hauptdach genau wie früher nach einem einfachen Rautenmuster und zwar mit grünen, weissen, gelben und rothen Ziegeln eingedeckt.

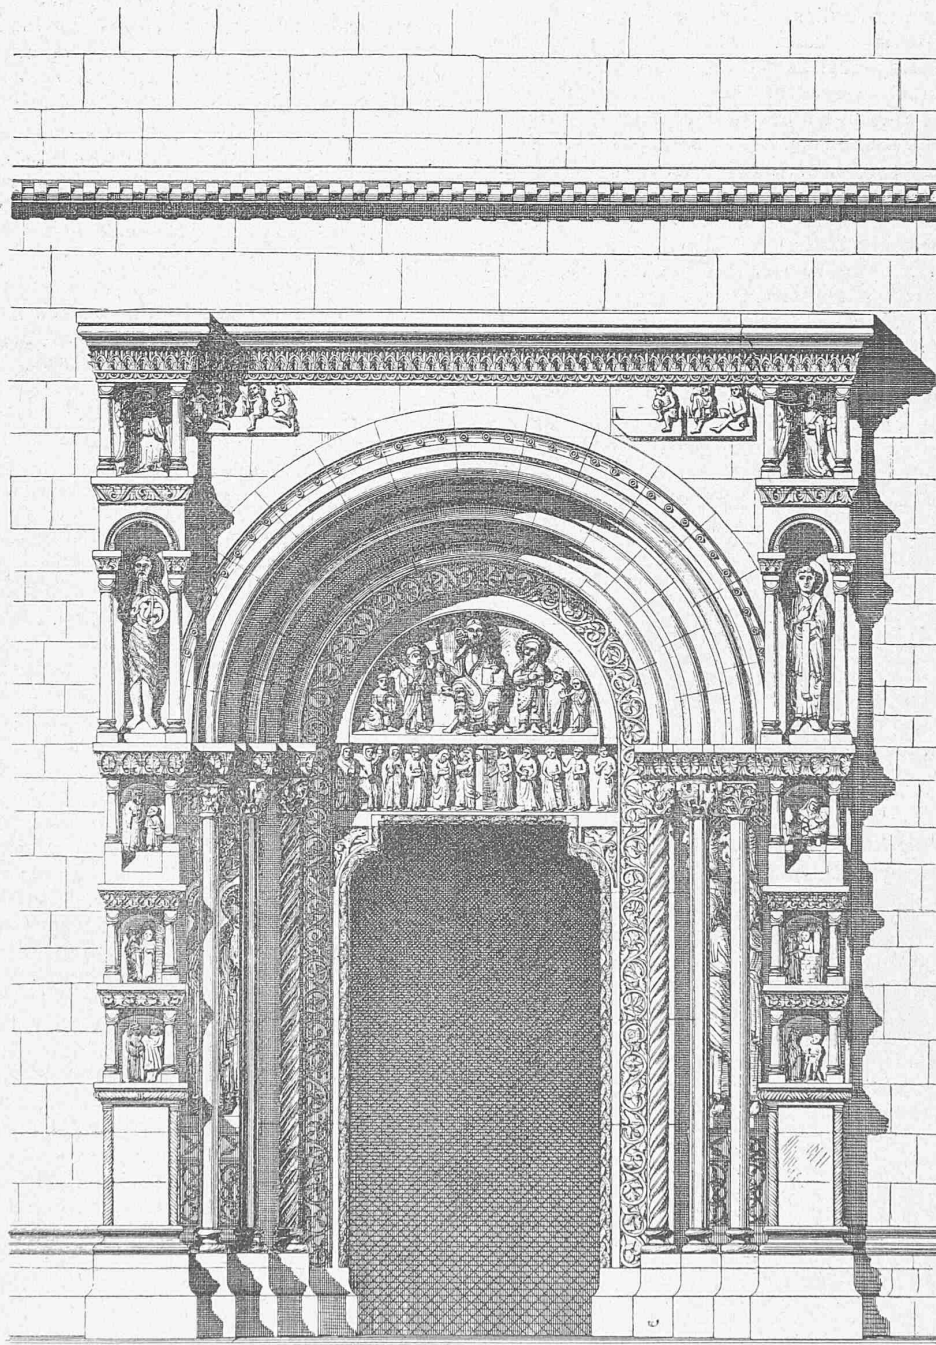
Münster zu Basel. — Gallusforte. — Masstab 1 : 50.

Aufgenommen und gezeichnet von Julius Kelterborn.
