**Zeitschrift:** Schweizerische Bauzeitung  
**Herausgeber:** Verlags-AG der akademischen technischen Vereine  
**Band:** 21/22 (1893)  
**Heft:** 7

**Artikel:** Einsturz eines Turmes am Neubau der Garnisonskirche in Hannover  
**Autor:** [s.n.]  
**DOI:** <https://doi.org/10.5169/seals-18160>

## Einsturz eines Turmes am Neubau der Garnisonkirche in Hannover.

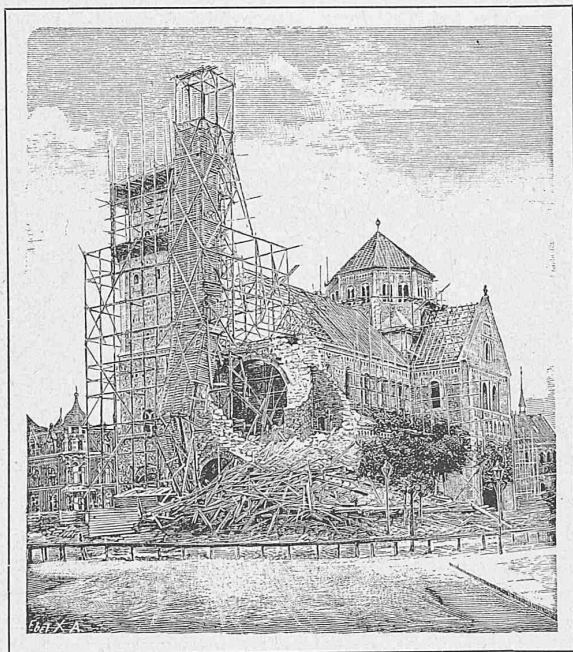
Garnisonskirche in Hannover.

Zur Zeit des Einsturzes war der Bau so weit vorge-schritten, dass die eiserne Dachstuhl-Konstruktion auf Schiff, Kuppel und Chor zum Eindecken fast fertig war, während die beiden Türme bis zum letzten Stockwerk hinaufgeführt waren, so dass die eiserne Helmkonstruktion mit Kupferbedachung im September hätte aufgesetzt werden sollen.

Das Baumaterial der Türme besteht im Kern aus bossierten lagerhaften Sandsteinquadern, die Verblendung aus lagerhaften Kalkbruchsteinen, während der Kern der übrigen Mauern aus Backstein und die Verblendung ebenfalls aus Kalkbruchstein besteht; als Bindemittel diente Kalkmörtel. Die Fundamente der Türme sind 7 m tief und bestehen aus einer Betonsohle von 1,50 m Stärke, worauf lagerhaftes Sandbruchstein-Mauerwerk in „verlängertem“ Cementmörtel folgte.

Schon mehrere Tage vor dem Einsturz zeigten sich an beiden Türmen bedenkliche Risse, so dass der Maurermeister, der die Arbeiten ausführt, noch am Abend vor der Katastrophe die Einstellung der Mauerung an den Türmen anordnete. Der Turm hat in seinem Sturze auch mehr als die Hälfte der Giebelmauer mit der Oeffnung der Rose zwischen den beiden Türmen mitgerissen. Wenn auch der östliche Turm noch erhalten ist, so kann erst nach einer genauen Prüfung des Mauerwerkes über dessen Weiterbestand oder Abtragung entschieden werden. Zum Zwecke dieser Prüfungsarbeiten wurde eine Verankerung um das Turmmauerwerk gelegt und die unteren Oeffnungen wurden zugemauert, so dass vorläufig weitere Bewegungen nicht zu befürchten sind.

grabung und Untersuchung des Fundamentes es hoffentlich gelingen werde die wirkliche Ursache des Zusammenbruches klarzulegen. Viel freier äussert sich die „Baugewerks-Zeitung“, der wir unsere Zeichnung verdanken. Dieselbe führt aus, dass

inne zu halten. Dies sei jedoch nicht geschehen, indem die Fundamente und der Sockel im Jahre 1891 gemauert und alles Mauerwerk über demselben vom Frühjahr 1892 bis zum Einsturz ausgeführt worden sei. Drittens wäre es hier, wo die dem Welfenfond entnommenen Mittel nicht fehlten, angebracht gewesen, von dem verderblichen System der Vergabung der Bauarbeiten im Submissionsverfahren an den Mindestfordernden

Dieser letztere Punkt, d. h. die minderwertige Quali-

tät der Mauerung scheint nach den vorliegenden

Angaben wohl die Hauptursache des Zusammen-

sturzes gewesen zu sein.

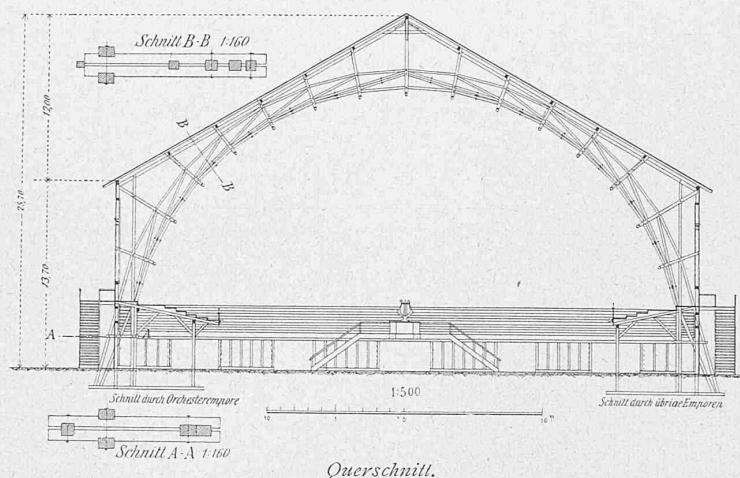
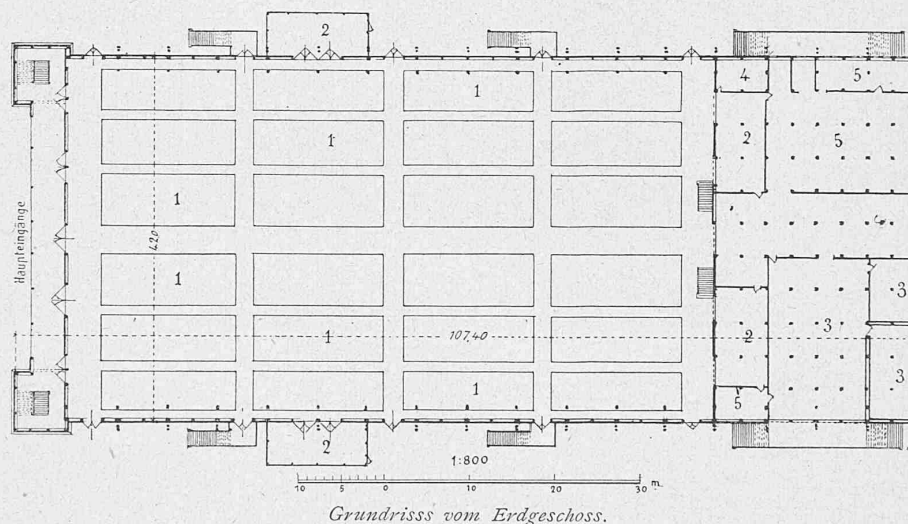
### Konzerthalle für das eidg. Sängerfest in Basel.

Legende: 1. Tische und Bänke, 2. Buffet, 3. Kellerraum, 4. Bureaux, 5. Wirtschaftsräume.
