Artikel: Flussverbauung nach Pfahlbau-System
Autor: Schindler, A.
DOI: <https://doi.org/10.5169/seals-21928>

Flussverbauung nach dem Pfahlbau-System.¹⁾

Von A. Schindler in Basel.

II. Die Wiesenkorrektur.

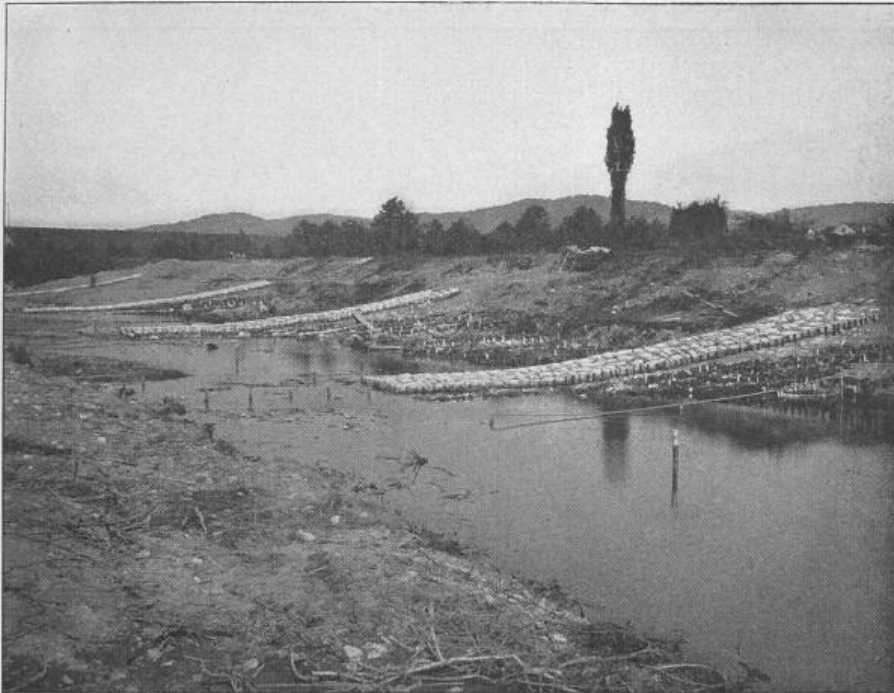
Fig. 7. Gürtel- und Unterbau der Zwischenfelder.

Wiesenkorrektion im Kanton Basel-Stadt Weilerbrücke-Landesgrenze.

Die innere und unterste Konsolidierung geschieht dadurch, dass eine Faschinenlage in obenbeschriebener Weise nach Richtung der Stromlinie und in ansteigender Böschungform eingelegt und zugedeckt wird (Fig. 7, S. 17). Die Schnittflächen bilden nicht eine Parallele zum Gürtel, sondern stehen in solcher Diagonale, dass der Abstand vom Gürtel am untern Ende 4 m, am obern nur 2 m beträgt. — Der Anschluss dieser Faschinenlage an den Faschinenunterbau des obern Gürtels findet so statt, dass dieser letztere das obere Ende der ersteren etwas bedeckt.
