Zeitschrift: Schweizerische Bauzeitung
Herausgeber: Verlags-AG der akademischen technischen Vereine
Band: 41/42 (1903)
Heft: 5

Elektrizitätswerk der Papierfabrik Albruck im südlichen Schwarzwald.

Von *F. Allemann-Gisti*, Ingenieur.

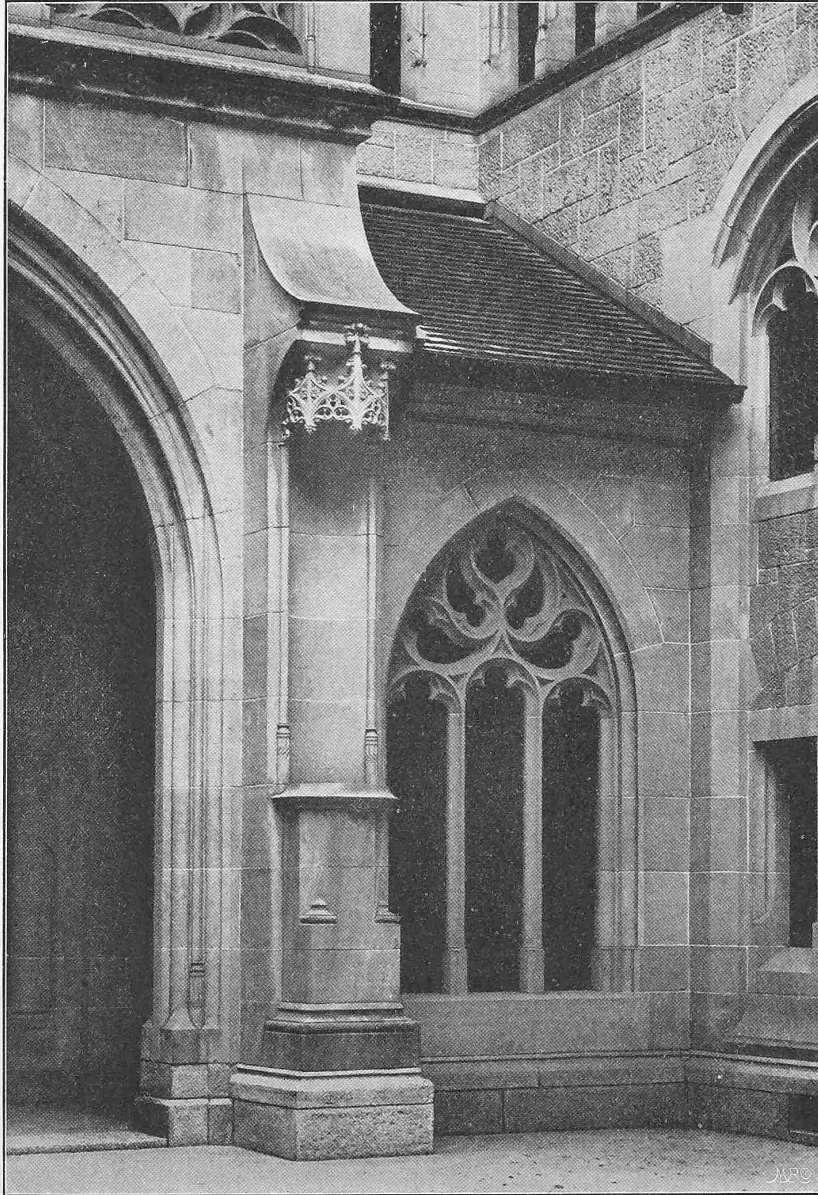
Abb. 26. Baldachin am Strebepeifer des Ostportals in Hof II.

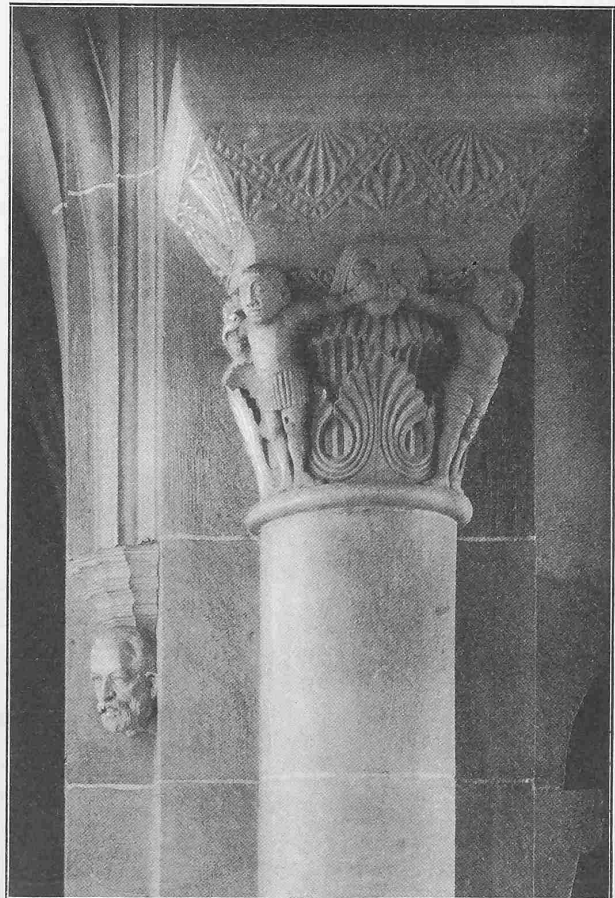
Abb. 29. Detail aus dem Ostflügel des Kreuzgangs.
