**Artikel:** Die Rheinkorrektion und der Diepoldsauer Durchstich  
**Autor:** [s.n.]  
**DOI:** <https://doi.org/10.5169/seals-26656>

### Die Rheinkorrektur und der Diepoldsauer Durchstich.

Unter dem Titel „Memorial zum Diepoldsauer Durchstich“ ist, wie bereits auf Seite 10 des letzten Bandes mitgeteilt, ein vom Oberingenieur der Rheinkorrektur, Herrn J. Wey, im Auftrag der st. gallischen Regierung erstatteter Bericht veröffentlicht worden. Durch diese Publikation soll in erster Linie festgestellt werden, wie das Werk ausgeführt werden muss, um die erforderliche Sicherheit zu erreichen. Sodann wird die Frage geprüft, ob die Kosten für den im Staatsvertrag zwischen der Schweiz und Oesterreich vorgesehenen Rheindurchstich bei Diepoldsau im richtigen Verhältnis zu dessen Nutzen stehen, ferner, ob die infolge der neuesten Untersuchungen erforderlich werdenden gewaltigen Mehrkosten gerechtfertigt sind (letzteres

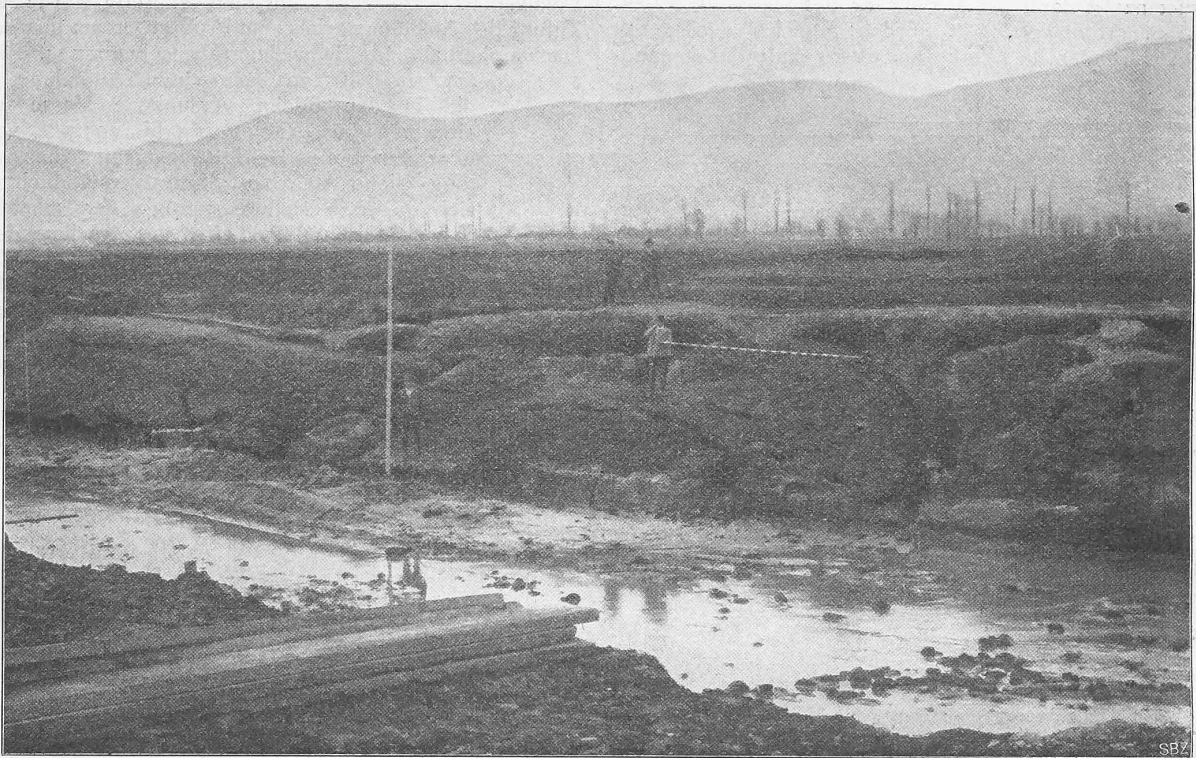
Abb. 11. Linksseitige Rutschung am Rheintalischen Binnenkanal bei Hm 80 + 95 bis Hm 81 + 95.

gestalteten, als die über dem Kies lagernde Lettschicht mitgerissen wurde und der Dammkörper ins Rutschen kam. Dies dürfte umsomehr überraschen, als auf dem Bahndamm seit bald 50 Jahren die Eisenbahnzüge zirkulieren und dess-

halb hätte vorausgesetzt werden können, der Damm wäre hinlänglich zusammengepresst. Nur durch einen bis auf die vorhandene Kiesschicht reichenden, festgestampften Kieskörper konnte dem Ausfliessen des Laufletzens begegnet werden. Aehnliche Rutschungen zeigten sich bei gleichen Untergrundsverhältnissen oberhalb des 52 m langen Tunnels, sodass dort infolge Durchsickerns des Wassers Sohle und Böschungen lebendig wurden und in Bewegung gerieten (Abb. 14).
