Städtische Miet- und Geschäftshäuser.

Erbaut durch *Bischoff & Weideli*, Architekten, Zürich.
(Mit Tafeln 59 bis 61.)

II. Miethäuser an der Apollostrasse in Zürich. Der nämliche Grund wie bei den jüngst beschriebenen Denzlerhäusern an der Rämistrasse (S. 217, Tafel 52), bei möglichster Verwertung der gesetzlich zulässigen Baugrundaussnutzung doch den Eindruck dieser Aussnutzung durch architektonische Mittel zu mildern, führte auch hier zu dem Mittel der doppelten Dachgesimse. Durch ihre kräftigen Horizontalen, unterstützt durch die besondere Behandlung des Sockelgeschosses in Kunststein wird in der Tat der Eindruck hoher Zinshäuser vermieden (siehe Tafel 61). In dem Schnitt (Abb. 6) ist zu erkennen, wie bei 16 m gesetzlicher Bauhöhe fünf Wohngeschosse untergebracht werden konnten. Da die Küchen mit Gasherden und die Wohnungen mit Warmwasserheizung ausgestattet sind, konnten die im Dachboden üblichen Holzbehälter entfallen und der Raum über dem Dachboden für

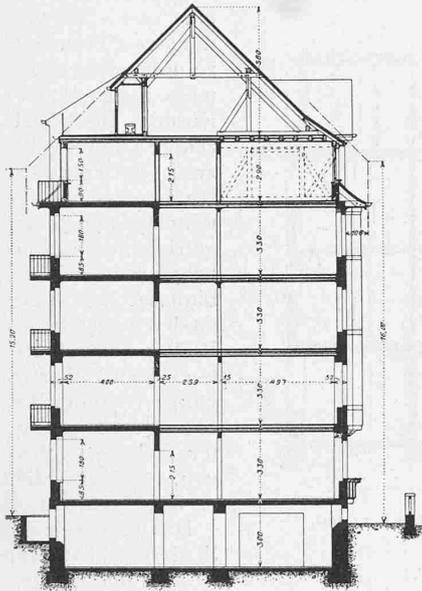
Abb. 6. Querschnitt an der Apollostrasse. Masstab 1 : 300.

unterstützt durch die besondere Behandlung des Sockelgeschosses in Kunststein wird in der Tat der Eindruck hoher Zinshäuser vermieden (siehe Tafel 61). In dem Schnitt (Abb. 6) ist zu erkennen, wie bei 16 m gesetzlicher Bauhöhe fünf Wohngeschosse untergebracht werden konnten. Da die Küchen mit Gasherden und die Wohnungen mit Warmwasserheizung ausgestattet sind, konnten die im Dachboden üblichen Holzbehälter entfallen und der Raum über dem Dachboden für

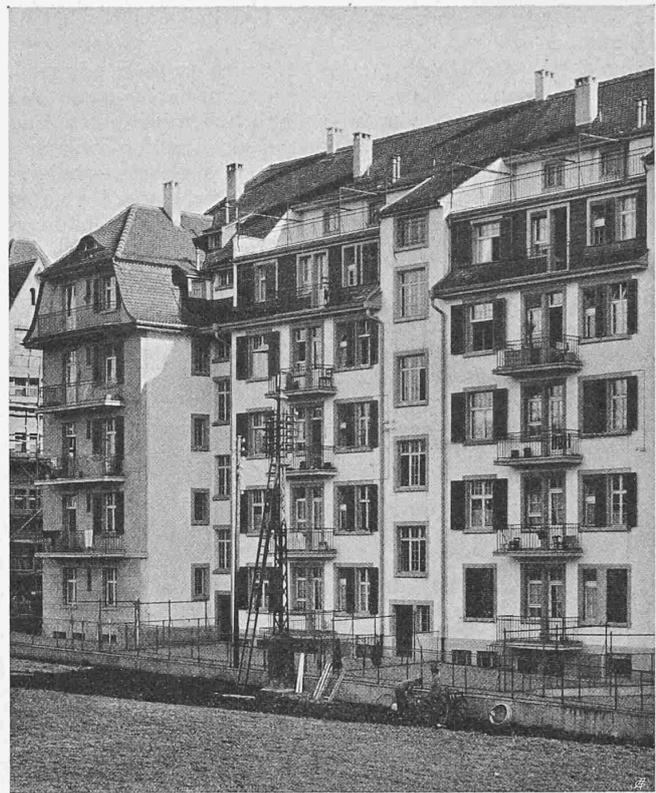
Abb. 7. Rückansicht mit den ausgebauten Dachgeschossen.

Waschküche, Glättezimmer und eine offene Tröcknerterrasse ausgenützt werden (vgl. Grundriss links oben). Abbildung 7 zeigt die Ansicht der Hofseite; diese Lösung verdient sowohl in praktischer wie in ästhetischer Hinsicht den Vorzug vor der zu solchem Zweck sonst üblichen Abflachung der Dächer. Im allgemeinen sind die Mädchenkammern in den Wohnungen selbst angeordnet, wodurch sich in den Dachgeschossen noch ganz hübsche Dreizimmerwohnungen ergaben; beim untersten Hause (links) beträgt die zulässige Bauhöhe 20 m. Die Ausstattung der Häuser ist eine gute. Für das Sockelgeschoss, die Gesimse und die Fenstereinfassungen wurde Kunststein angewendet, die Mauerflächen sind rau verputzt. Die Baukosten werden zu rund 35 Fr. für den m³ angegeben.

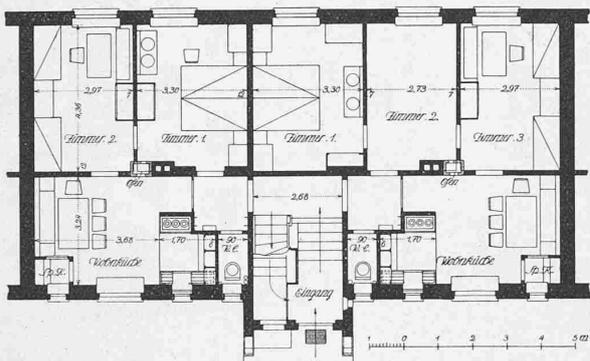
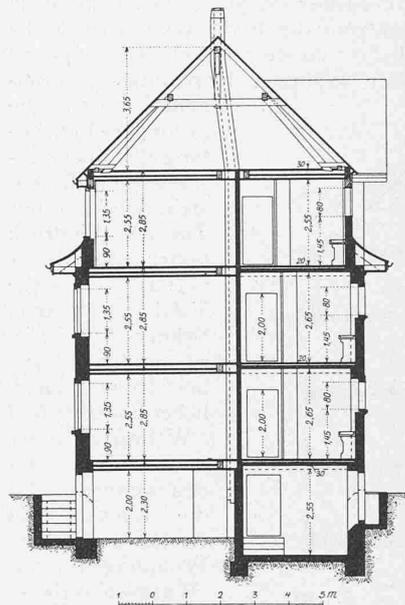
Abb. 8 und 9. Grundriss und Schnitt der Kleinwohnungshäuser an der Bertastrasse in Zürich. — 1 : 200.

III. Die Kleinwohnungshäuser an der Bertastrasse (Abb. 8 u. 9 S. 270 und Tafel 59 und 60) der „Genossenschaft für Beschaffung billiger Wohnungen in Zürich“ enthalten in 12 Häusern insgesamt 77 Wohnungen zu 2, 3 und 4 Zim-

mern, je mit einer Wohnküche. Das von der Stadt erworbene Bauland von 4345,6 m² kostete 59083 Fr. Das Genossenschaftskapital beträgt 100000 Fr., die von der Kantonalbank übernommene I. Hypothek 400000 Fr. und ein II. Hypothekendarlehen von 160000 Fr. hat die Stadt übernommen. Die Mietzinse sind derart bemessen, dass ausser der Verzinsung des Anlagekapitals nebst Unkosten (rund 39000 Fr. jährlich) noch eine Abschreibung von 1/2 %

möglich wird. So ergaben sich die Jahresmieten für die 26 Zweizimmerwohnungen zu 430 Fr., die 48 Dreizimmerwohnungen zu 560 Fr. und für die drei Vierzimmerwohnungen 680 Fr. Hier wäre es gesetzlich zulässig gewesen, höher zu bauen. Man wollte aber, nachdem man aus Sparsamkeitsgründen vom ursprünglich beabsichtigten Bau von Einzelhäusern absehen musste, doch einen gewissen Einklang zwischen Wohnungsgrösse und Geschosszahl erreichen, um nicht zu viele Familien unter einem Dache zu vereinigen. Die Erfahrung hat gezeigt, dass der Wohnungsbelag sowieso ein viel stärkerer wird als beabsichtigt. Trefflich bewährt haben sich die Wohnküchen mit Gasherd und darunter eingebautem Kochschrank. Mit überhaupt reichlichem Möbeleinbau, Umgebungsarbeiten, Architektenhonorar und Bauführung stellten sich die Baukosten auf Fr. 28,60 für den m³ umbauten Raumes.
