**Zeitschrift:** Schweizerische Bauzeitung  
**Herausgeber:** Verlags-AG der akademischen technischen Vereine  
**Band:** 59/60 (1912)  
**Heft:** 25

#### Die Kirche St. Johann in Davos.

umgebaut durch Schäfer & Risch, Architekten B. S. A. in Chur.  
(Mit Tafeln 76 bis 79.)

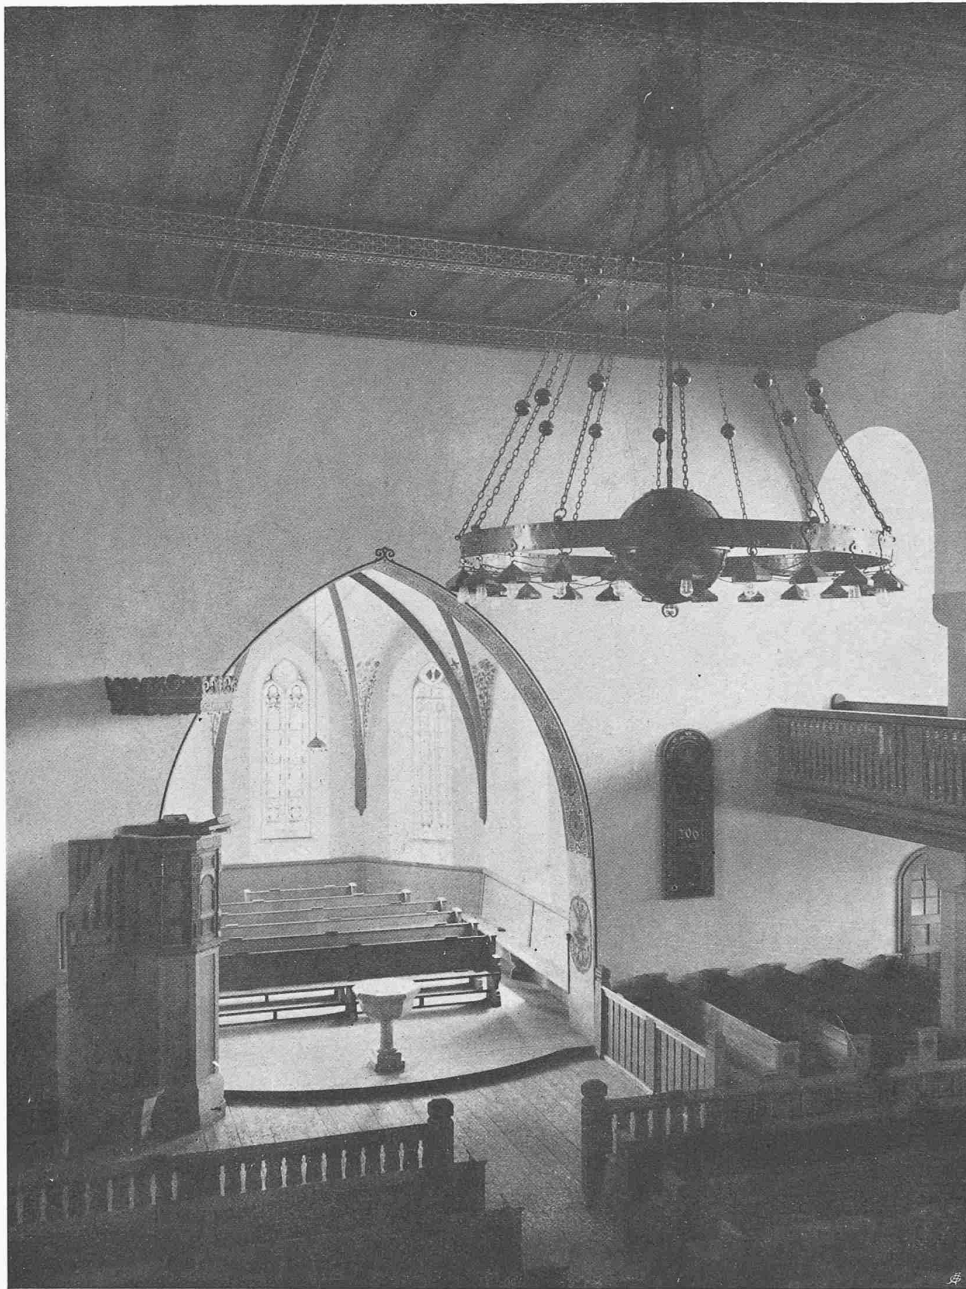
Blick von der Empore auf Kanzel und Chor

farbige Ornamente belebt wird. Kanzel und Schalldeckel in feiner Renaissance-Schnitzerei sind aus der alten Kirche beibehalten worden; der Untersatz der Kanzel ist neu. Die Säulen, die Empore und Decke tragen, sind aus Granit, die weissen Kreuzgewölbe über den Emporen Rabitz. Das Material des grossen Leuchters ist Schmiedeeisen, in den Ketten leuchten rote Holzkugeln.

Im Innern ist der Raum rein weiss; nur im Chor sind die Gewölberippen ziegelrot gestrichen und mit Blumenornamenten leicht geziert und die Leibung des grossen Stichbogens in der östlichen Stirnmauer des Schiffes ist farbig ornamentiert (Tafel 77 und 78). Braun geräuchert ist die tannene Bestuhlung, Emporenbrüstung und Orgel, wie die flache Balkendecke, die ebenfalls durch leichte
