**Zeitschrift:** Schweizerische Bauzeitung  
**Herausgeber:** Verlags-AG der akademischen technischen Vereine  
**Band:** 69/70 (1917)  
**Heft:** 6

## Die Verhinderung des Rostens der Eiseneinlagen im Eisenbeton.

Von Privatdozent *Bruno Zschokke*, Adjunkt der Schweizerischen Materialprüfungsanstalt in Zürich.

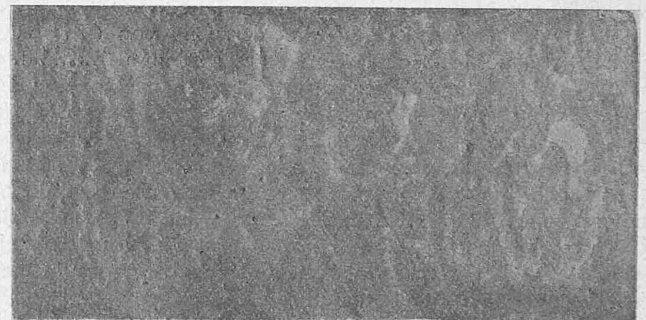
Abb. 4. Anstrichmasse bestehend aus 10 g Portlandzement, 10 g pulverisiertem Normalsand und 7 g 20% iger Lösung von  $K_2Cr_2O_7$ . Gewicht des aufgetragenen Anstrichs in getrocknetem Zustand 0,75 g.
