Der Uferabbruch am Davosersee.

Von Ing. Robert Moor, Zürich.

Bei der Absenkung des Davosersees, zur Ausführung der Seefassung und anderer baulicher Einrichtungen für das Kraftwerk Davos-Klosters der „B. K.“¹⁾, hat sich am 7. Februar d. J. ein grosser Uferabbruch ereignet, dessen in der „Schweizer. Bauzeitung“ vom 17. Februar bereits kurz Erwähnung getan worden ist. Das Auftreten von Uferabbrüchen bei der Absenkung von Seen ist an und für sich eine bekannte Erscheinung²⁾; der Fall am Davosersee bietet aber so viel Interessantes, dass er eine eingehende Erörterung verdient. Er wird insbesondere auch zur Abklärung der Ursachen dieser Art Erdbewegungen beitragen.

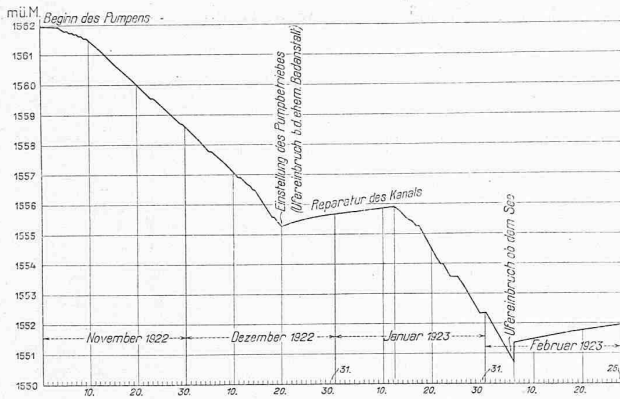
Abb. 7. Graphische Darstellung der Seabsenkung.

Die Pumpenanlage besteht aus zwei Aggregaten von je $1 \text{ m}^3/\text{sek}$ maximaler Leistung, die auf Pontons montiert waren. Diese Anlage war, bezw. ist am Südost-Ende des Sees, ausser Bereich des Flüelabachdelta, aufgestellt (Abb. 5 und 6). Mit der Absenkung wurde am 4. November 1922 begonnen, ihr Verlauf bis zum 7. Februar ist in Abb. 7 dargestellt.

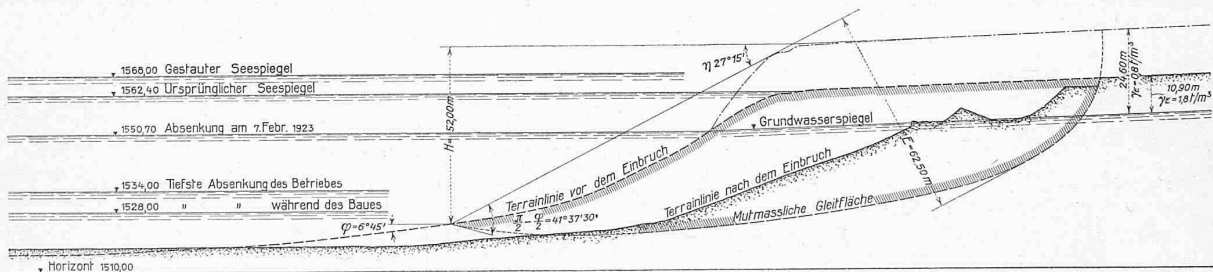
Abb. 12. Profil A-B (vergl. Lageplan Seite 56) des Uferabbruches „Ob dem See“ am 7. Februar 1923. — Masstab 1 : 2000.

An der Abrisstelle selbst ergab die Nachpeilung das Profil lt. Abb. 12. Dieses Profil, aufgenommen auf der Linie A-B des Kurvenplanes, weist die grösste Bewegungsfläche auf; sie dehnt sich hier auf 4580 m^2 aus, während das vollständig untergetauchte, bezw. abgeflossene Material, eine Profilfläche von 2760 m^2 einnimmt. Mutmasslich ist die Bewegung durch die in Abb. 12 gestrichelt eingetragene, konkave Linie begrenzt. Am obern Rande zeigt die Abrissfläche die für kohäsionsfähiges Material typische Steilheit.

Verhältnis von 1,8 zu 0,8 erhöht wird, entsprechend der Aenderung der relativen Volumgewichte der über, bzw. unter Wasser liegenden Schichten. Bei diesem ideellen Querprofil (strichpunktierte Erdlinie in Abbildung 12) beträgt die mittlere Böschungsneigung (η) $27^\circ 15'$. Als natürlicher Böschungswinkel sei der des Böschungsfusses von $6^\circ 45'$, und

Eine zweite, auf gleicher Grundlage aufgebaute Formel gibt die Mächtigkeit der bei Gleichgewichtsstörung sich bewegenden Erdmasse an (E in Abbildung 12):

Die rechnerisch ermittelte Höhe des Bewegungskörpers stimmt recht gut mit der Wirklichkeit überein, während dies gar nicht der Fall ist für die Mächtigkeit E , die $62,50 \text{ m}$ misst, statt nur $10,30 \text{ m}$. Der Umstand, dass die in den Formeln eingesetzten Werte eher zu ungünstig sind, indem

Die sonst gut übereinstimmende Formel für E zeigt hier eine so grosse Abweichung vom tatsächlichen Mass, dass daraus auf grundverschiedene Verhältnisse geschlossen werden muss. Es bestätigt dies die Annahme, dass im vorliegenden Fall nicht eine Ueberwindung der Stabilitätsbedingungen, nach Begriff der Erddrucktheorie, vorliegt. Die vorerwähnten Tatsachen, insbesondere die so weit in das Delta hineingreifende Bewegung, sowie die besondere Form der Gleitlinie, lassen vielmehr darauf schliessen, dass die Gleichgewichtsstörung auf das Zerquetschen der unteren Deltaschicht zurückzuführen ist.

Diese Zerquetschung kann durch nichts anderes verursacht worden sein, als durch die Vergrößerung der Belastung der untersten Sedimentschicht zufolge der Trockenlegung der obern. Die begrenzte Tragfähigkeit von
