**Artikel:** Giessrinnen oder Kabelkrane für Staumauern aus Gussbeton?  
**Autor:** Nipkow, Hans  
**DOI:** <https://doi.org/10.5169/seals-40951>

## Giessrinnen oder Kabelkrane für Staumauern aus Gussbeton?

Von Ing. HANS NIPKOW, Zürich.

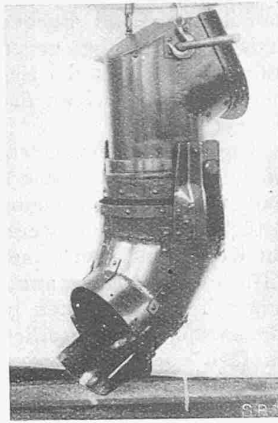
Abb. 6. Gelenk von v. Roll.

Während bei dem Rinnensystem „Insley“ die Gelenke so ausgebildet sind, dass die untere Gelenkpfanne einen Durchmesser von doppelter Rinnenbreite aufweist, entspricht der Durchmesser der Kniestücke des „Lakewood-Systems“ nur der Rinnenbreite von 35 cm. Die durch diesen zu engen Querschnitt bedingten fortwährenden Ueberbordungen der Betonmasse bildeten im Wäggitäl zu Beginn der Betonierungsarbeiten eine wahre Plage. Die unter den Rinnen beschäftigten Arbeiter mussten mit Stahlhelmen ausgerüstet werden, um schwere Kopfverletzungen zu verhüten. Für die zweite Betoniersaison, wo das ganze Rinnensystem höher montiert werden musste, wurden neue Gelenke von den L. von Roll'schen Eisenwerken angefertigt, bei denen die Forderung eines grösseren Durchfluss-Querschnittes erfüllt war (Abbildung 6). Während die normale grösste Rinnenbreite 350 mm beträgt, hat der untere Teil des Kniestückes einen Durchmesser von 470 mm. Der obere Teil des Gelenkes hat mit 360 mm  $\varnothing$  einen Durchflussquerschnitt von 1017 cm<sup>2</sup>, der untere mit 470 mm  $\varnothing$  1734 cm<sup>2</sup>. Bei diesen neuen Gelenken gehörten Verstopfungen zu den Seltenheiten und Ueberbordungen kamen nur noch ausnahmsweise vor.
