**Artikel:** Der Umbau der Eisenbahnbrücke der S.B.B. über den Rhein bei Ragaz  
**Autor:** Bühler, Adolf  
**DOI:** <https://doi.org/10.5169/seals-42503>

## Der Umbau der Eisenbahnbrücke der S. B. B. über den Rhein bei Ragaz.

Von Dipl. Ing. ADOLF BÜHLER, Chef des Brückenbaubureau der S. B. B., Bern.

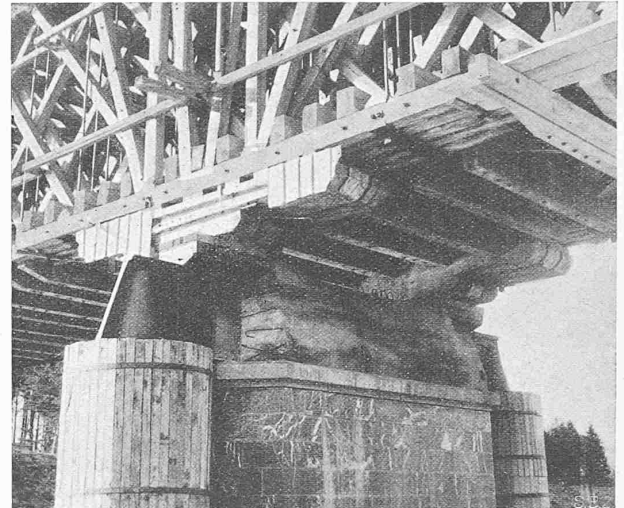
Abb. 9. Röhren- und Mauerpfeiler, eiserner Querträger z. T. einbetoniert.

(Abbildung 8). Der Zustand verschlechterte sich aber mit den folgenden Jahren weiter, sodass wiederholt daran gedacht und schliesslich beantragt wurde, eine neue eiserne Brücke zu erstellen. Den an das Münchensteiner Unglück sich anschliessenden Brücken-Nachrechnungen wurde auch die Rheinbrücke bei Ragaz unterzogen. Nach längeren Untersuchungen und Verhandlungen mit den Kontrollbehörden kamen eine Verstärkung des Oberbaues (1894) und der hölzernen Querträger (1897) zur Ausführung (im ganzen 118 verdübelte Balken mit 80 m<sup>3</sup> Holz und 5 t Eisen), die rund 11000 Fr. kosteten. Da auch die oben genannten, die Röhrenpfeiler verbindenden Querträger zu schwach befunden wurden, und im Hinblick auf die beunruhigende Rissbildung in den gusseisernen Röhren selbst, entschloss sich die Bahnverwaltung auf Grund eines am 7. April 1896 erstatteten Gutachtens von Prof. Cd. Zschokke, Ingenieur in Aarau, pneumatisch gegründete Steinpfeiler zu erstellen. Deren Ausführung erfolgte vom 1. Oktober 1899 bis April 1900 durch die Unternehmung Società nazionale delle Officine di Savigliano, Torino, deren Vertreter Ingenieur R. Gubser in Basel war. Die Kosten betragen 123 500 Fr.; der Mittelpreis eines m<sup>3</sup> Mauerwerk kam auf 95 Fr. zu stehen. Eingebaut wurden 55 t Schweisseisen für die Senkanten und 1300 m<sup>3</sup> Mauerwerk (Abbildung 8). Zwischen Unterkante Eisenträger und Oberkante Mauerpfeiler verblieb ein Zwischenraum von etwa 3 cm, in den Flacheisen lose eingeschoben wurden, damit im Falle des Nachgebens eines Röhrenpfeilers der Auflagerdruck ohne Stoss auf den Mauerwerkpfeiler übertragen werde. Daraus, dass diese Zwischenlagen zum Teil noch in jüngster Zeit von Hand verschoben werden konnten, geht hervor, dass im Wesentlichen die Röhrenpfeiler ihre Funktion doch ausgeübt haben, bis man die Eisenträger (im Dezember 1927) durch Ausgiessen des Zwischenraums und Umbetonierung mit den Mauerwerkspfeilern solidarisch verband (Abbildung 9).
