**Zeitschrift:** Schweizerische Bauzeitung  
**Herausgeber:** Verlags-AG der akademischen technischen Vereine  
**Band:** 93/94 (1929)  
**Heft:** 19

**Artikel:** Schweiz. Eidgenössisches Amt für Wasserwirtschaft  
**Autor:** [s.n.]  
**DOI:** <https://doi.org/10.5169/seals-43346>

## HÖLZERNE BRÜCKE ÜBER DIE AARE BEI BREMGARTEN

## Eidgenössisches Amt für Wasserwirtschaft.

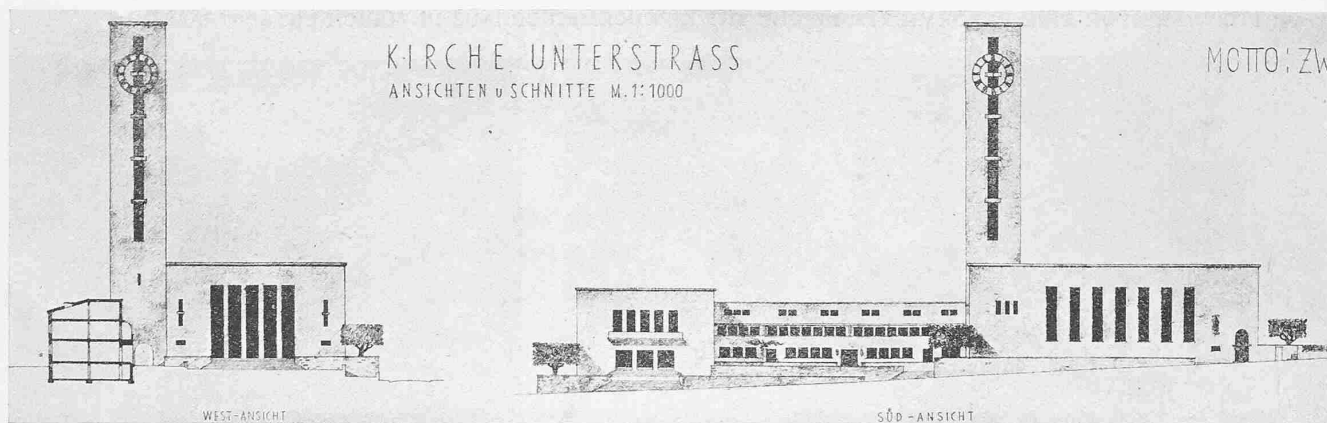
5. Rang (2000 Fr.), Entwurf Nr. 18. — Architekten Schneider & Landolt, Zürich. — Ansichten 1:1000; übrige Risse 1:800.
