Zeitschrift: **Schweizerische Bauzeitung**

Band (Jahr): **99/100 (1932)**

Zur Renovation des Grossmünsters in Zürich.

Von Arch. H. WIESMANN, Kantonsbaumeister, Zürich.

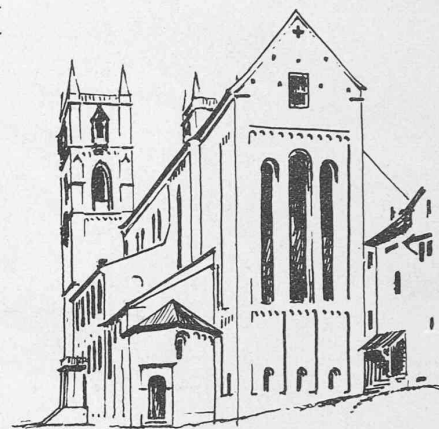
Abb. 7. Chor und Türme um das Jahr 1770.

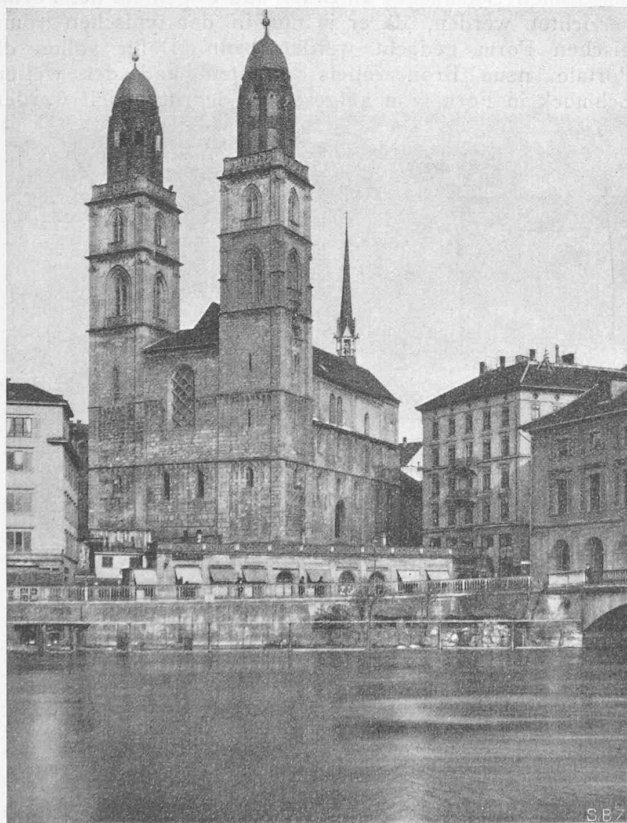
Abb. 8. Grossmünster in Zürich, aus Westen, vor 1890.

widerlager nachgegeben hatten. Die Gewölbe konnten, wenn auch stark deformiert, erhalten bleiben, indem der Dachfuss so hoch gehoben wurde, dass wenigstens teilweise durchgehende Zugbalken eingezogen werden konnten. Der Ostgiebel wurde dabei roh über die Hand aufgemauert und verunstaltet. Merkwürdigerweise hielten nur die Schiffgewölbe nicht Stand, trotzdem gerade an dieser Stelle primitive Versuche mit Strebepfeilern gemacht worden waren. Mit ihrer Bauauffälligkeit wurden nach dem Brand des nördlichen Turmhelmes von 1763 Neubaupläne begründet, denn schon damals trennte sich Zürich unschwer von seinen nicht allzu zahlreichen Baudenkmalern. Breitinger rettete als Bauherr des Stiftes die Kirche vor dem Untergang; er konnte es aber nicht hindern, dass die Seitenschiffenster vergrössert und „überflüssiger“ Zierart entfernt wurde, um dem Zeitgeschmack Rechnung zu tragen. Eine schief eingebrochene Eingangstüre verstümmelte die Apsis der Zwölfbotenkapelle. Auch der Helm des Karlsturmes wurde abgebrochen und die Wimperge beider Türme zu vollen Geschossen mit Aussichtsterrassen und Eckpyramiden ergänzt (Abb. 7). Indessen erhielten die Türme schon 1779 ihre charakteristischen, gotischen Hauben, die ebensogut für verzapfte Tradition wie für den ersten Versuch einer frühen Romantik angesprochen werden können (Abb. 8).

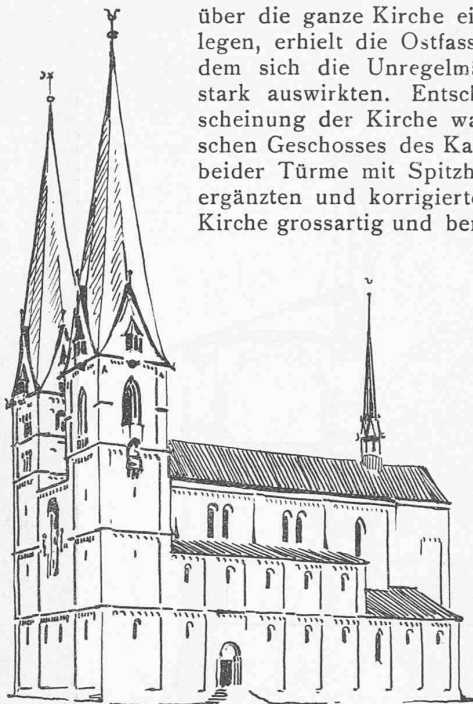
Abb. 6. Das Grossmünster um 1500.

über die ganze Kirche einen durchlaufenden First zu legen, erhielt die Ostfassade 1469 einen Giebel, an dem sich die Unregelmässigkeiten des Grundrisses stark auswirkten. Entscheidend für die äussere Erscheinung der Kirche war der Bau des letzten, gotischen Geschosses des Karlsturms und die Bekrönung beider Türme mit Spitzhelmen unter Waldmann. Sie ergänzten und korrigierten den äusseren Aufbau der Kirche grossartig und bereicherten den edlen Umriss der Stadt (Abb. 6).
