**Artikel:** Das Pump-Speicherwerk zwischen Schwarz- und Weiss-See in den Vogesen  
**Autor:** Blattner, H. / Strickler, H  
**DOI:** <https://doi.org/10.5169/seals-83147>

## Das Pump-Speicherwerk zwischen Schwarz- und Weiss-See in den Vogesen (Forts. von S. 34.)

Von Obering. H. BLATTNER und Ing. H. STRICKLER, Zürich.

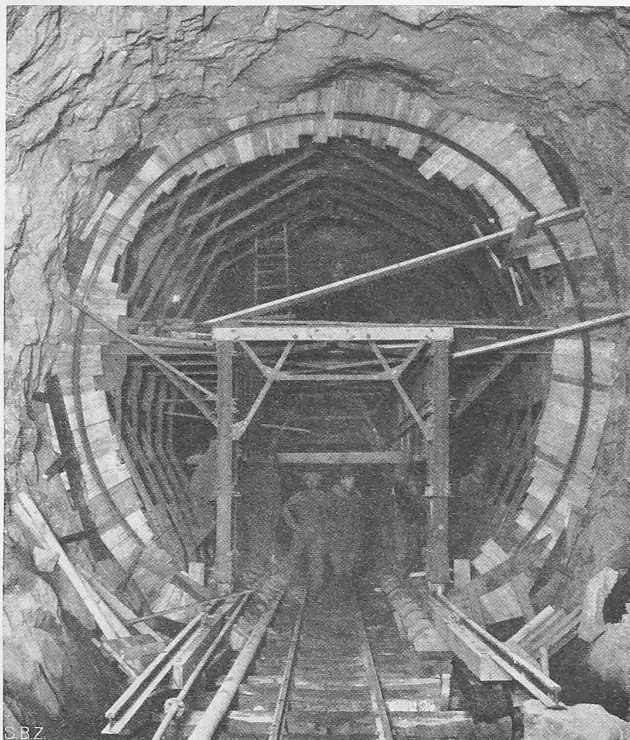
Abb. 13. Eiserne Schalung System Blaw-Knox.

Wir kommen zum *Druckstollen* (Abb. 13 bis 16) von 5,50 Durchmesser, der gegen das Wasserschloss und den anschliessenden Druckschacht ein Gefälle von 1,25 % aufweist und zum grössten Teil in sehr gutem Granit liegt. Da bei einem Pump-Speicherwerk die Leitungsverluste auf ein Minimum reduziert werden müssen, konnte von einer Verkleidung des Felsens auch in den ganz gesunden Stollenpartien nicht abgesehen werden. Für diese Strecke wurde Typ II mit 25 cm Verkleidung verwendet, während für die auf kurze Strecken weniger guten Felspartien Typ IV mit 40 cm Betonstärke gewählt wurde.

Da nennenswerter Wasserandrang nicht vorhanden war, konnte von einer definitiven Drainage abgesehen werden; das während des Baues angetroffene Wasser wurde auf der Stollensohle nach aussen geleitet. Nach beendetem Vollausschub des Druckstollens bis zur Schieberkammer wurde mit der Betonverkleidung begonnen, wobei eine auf einem fahrbaren eisernen Gerüst montierte und absenk- und aufsteigbare Blechschalung von 5 m Länge, System Blaw-Knox (Abb. 13) zur Verwendung kam und der Beton mittels Druckluft aus dem Mischer nach der First der Schalungskalotte in die Schalung eingebracht wurde. Diese Druckluftinstallation (Abb. 14), bestehend aus zwei Druckluftbehältern, einer Ingersoll-(Joney-)Betonschleuse und einem Materialaufzug war ebenfalls fahrbar montiert und folgte dem Schalungsgerüst unmittelbar nach. Die für die Mischung und den Transport des Betons notwendige Druckluft wurde durch vier Kompressoren von zusammen 320 PS erzeugt.
