Artikel: Verwaltungsgebäude der J.R. Geigy A.-G.: chemische Fabrik in Basel:
Architekten P. & E. Vischer, Basel
Autor: [s.n.]
DOI: <https://doi.org/10.5169/seals-83153>

Verwaltungsgebäude der J. R. Geigy A.-G. Chemische Fabrik in Basel.

Architekten P. & E. VISCHER, Basel.

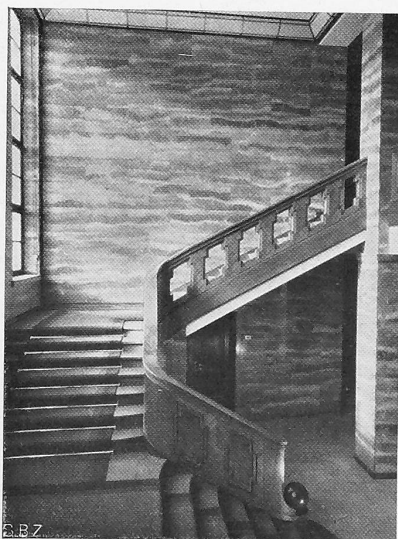
Abb. 7 und 8. Bilder vom Treppenhaus zwischen der Erdgeschoss-Halle (Bild rechts) und dem I. Stock.

disponiert. Der IV. Stock dient für Archivzwecke und Reserve; seitliche Terrassen ermöglichen hier bei Sitzungen in den Unterbrechungszeiten ins Freie zu treten. In den zwei Kellergeschossen befinden sich Registratur, Archive, Safes und Heizung. In den Stockwerkverbindungen ist ein besonderes Gewicht darauf gelegt durch eine grosse Treppenanlage zwischen Erdgeschoss und I. Stock in der Axe des Haupteinganges die Lage der Geschäftsleitung im I. Stock zu kennzeichnen (Abb. 6 bis 8).

im I. Stock Tafelparquet und dessen Wände wurden mit poliertem Travertin verkleidet; die Treppe ist in Eichen, ihr Geländer in Nussbaum ausgeführt. In ähnlicher Weise sind die Vorräume zum grossen Sitzungssaal (Abbildung 13, Seite 59) durchgebildet, während die Saalwände mit fourniertem Nussbaumholz getäfelt sind; der Boden ist mit einem Teppich belegt. Die Direktionszimmer sind auf die ganze Wandhöhe getäfelt und bemalt.

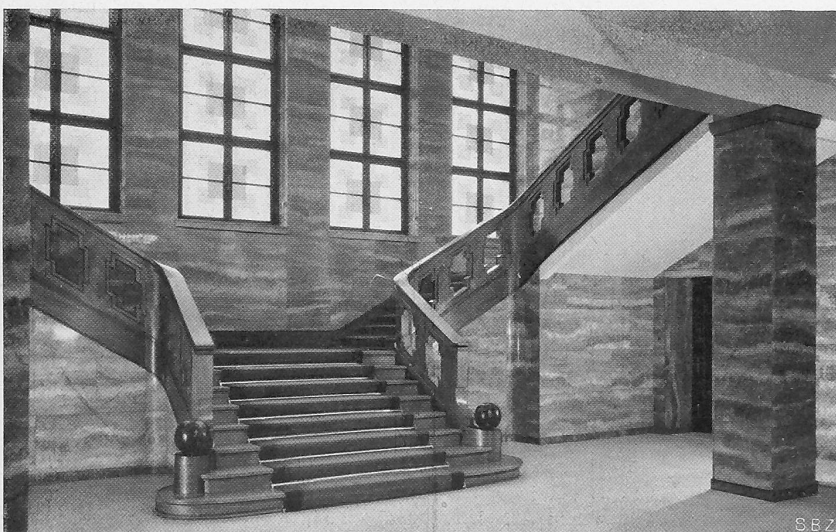
Abb. 6. Antritt der Haupttreppe aus der Eingangshalle zur Direktion im 1. Stock.
