**Zeitschrift:** Schweizerische Bauzeitung  
**Herausgeber:** Verlags-AG der akademischen technischen Vereine  
**Band:** 111/112 (1938)  
**Heft:** 3

## Fünf Jahre Brückenbau in Graubünden

Von A. SUTTER, Oberingenieur des Kantons Graubünden

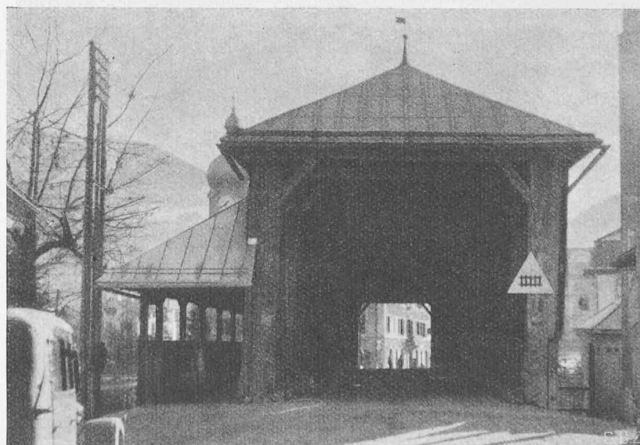
Abb. 2. Durchblick mit flussabwärts angebautem Gehsteg

Ein solches Beispiel einer 90 Jahre alten, heute noch in sehr gutem Zustande sich befindenden Holzbrücke ist die *Rheinbrücke bei Ilanz*. Durch Einbau neuer Querträger (Hetzer-Träger) war es möglich, den Gehsteg einseitig ausgekragt von der Fahrbahn zu trennen, sodass diese eine genügende Breite auch für kreuzende Fuhrwerke erhielt. Auch architektonisch konnte durch diese Konsolkonstruktion des Gehweges eine befriedigendere Lösung erzielt werden. Diese Verstärkung einer alten Holzbrücke wurde durch Brückeninspektor Prof. Fr. Hübner (Bern) vorgeschlagen und berechnet, während Bezirksingenieur J. Pajarola (Ilanz) die örtliche Bauleitung ausübte. Aus untenstehender Abbildung 1 ersieht man die eingezogenen Hetzer-Querträger auskragend, zur Aufnahme des ebenfalls gedeckten Gehsteiges; aus Abb. 2 ist der Querschnitt, aus Abb. 3 die Ansicht der Brücke mit ausgekragtem Gehsteg zu ersehen.

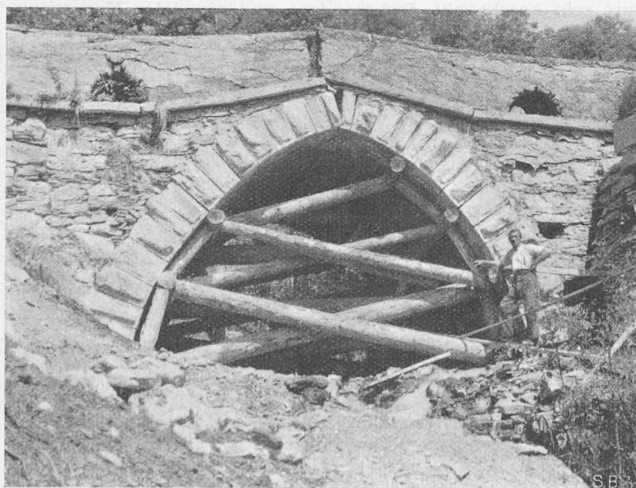
Abb. 4. Durch einseitigen Schub zerstörte Brücke im Val Gronda

Der Steinreichtum des Landes legt es nahe, wenn auch der hohen Kosten wegen nicht immer massive Steinbrücken zu bauen, so doch vielfach Beton- und Eisenbeton-Konstruktionen zu wählen. Verschiedene Steinbrüche ergeben wohl gute Quader für Schichtenmauerwerk, viel öfters aber kann in Steinbrüchen lediglich hartes Schotter- und Splittmaterial gewonnen werden, das zu Betonkonstruktion sehr gut geeignet ist. Die Ausführung einfacher Bogenbrücken, die wohl der Natur am besten angepasst wären und, soweit Steinmaterial in wirtschaftlicher Entfernung zu gewinnen ist, auch meistens in Frage kommen, kann aber bei nicht einwandfreien Untergrundverhältnissen zu schweren Schäden der Brückenkonstruktion selbst führen. Aus Abb. 4 ist die Zerstörung einer Steinbrücke, entstanden infolge einseitigen Schubes auf ein Widerlager, im Val Gronda im Lugnez ersichtlich. Der Scheitel hat sich bereits um 60 bis 70 cm gehoben und die Bewegung ist heute noch nicht zum Stillstand gekommen.

Die Ruine bleibt als interessantes Schulbeispiel einer massiven Brücke auf beweglichem Untergrund stehen. Daneben ist als Ersatz eine Balkenbrücke aus I-Trägern mit Holzbelag und zweifacher Oberflächenbehandlung erstellt worden, wobei die Widerlager tiefer als bei der alten Steinbrücke fundiert wurden. Allfällige Verschiebungen der Widerlager haben auf die Fahrbahntragkonstruktion keine besonders nachteilige Wirkung. Bei solchen und ähnlichen Verhältnissen beschränken wir uns auf eine möglichst gute Gründung der Widerlager, die einen eisernen Ueberbau aus Walzprofilen erhalten. Die Tragkonstruktion wird derart aufgelagert, dass allfällige Setzungen ohne grosse Schwierigkeiten korrigiert werden können. Solche Anordnungen, namentlich bei Lehnviadukten werden oft über mehrere Oeffnungen fortlaufend ausgeführt.

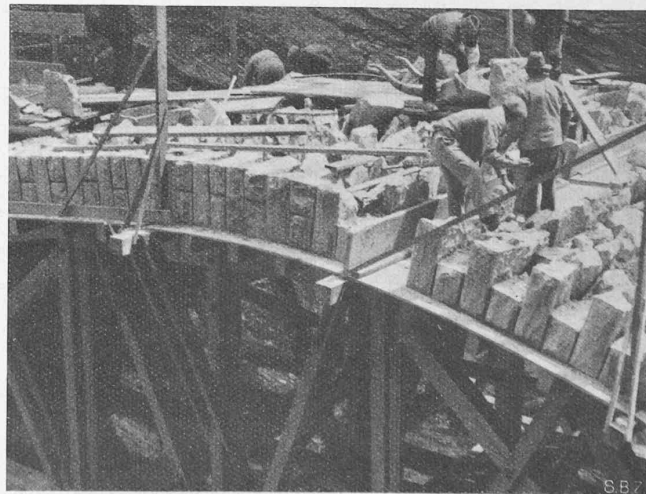
Abb. 6. Gewölbemauerei der neuen zweiten Viamalabrücke

Als Beispiel eines der Umgebung wohl sehr gut angepassten Bauwerkes darf der Neubau der zweiten Viamalabrücke in Stein angeführt werden. Bogen, Stirnwände und Brüstung sind in Andeergranit erstellt. Der Ausgleich der äusseren Bogenleibung erfolgte in Beton zur Aufnahme der Isolierung gegen eindringende Feuchtigkeit. Die Hinterfüllung von Bogen und Stirnmauern wurde in Bruchstein vorgenommen, der bei den Felsprengungsarbeiten der Anschlussstrecken gewonnen werden konnte. Die alte, noch bestehende Brücke stammt aus dem Jahr 1738, konnte aber infolge Zerstörungerscheinungen namentlich bei der Auflagerung des Bogens, und wegen ihrer im Grundriss ungünstigen Lage, sowie wegen viel zu geringer Breite (3 m) dem heutigen Verkehr nicht mehr genügen. Die neue Brücke von rd. 26 m Spannweite weist gemäss den vorhandenen konvergierenden Felswänden, im Grundriss konvergierende Widerlager auf. Dieser Besonderheit Rechnung tragend, musste auch die Gewölbekonstruktion ausgebildet werden, da man ein schiefes Gewölbe in Naturstein auf einfache Weise nicht ausbilden konnte, eine Ausführung in Eisenbeton aber mit Rücksicht auf die Umgebung nicht angezeigt war. Aus Abb. 5 ist die Gerüstkonstruktion, aus Abb. 6 das Mauern des Gewölbes, aus Abb. 7 Gerüst, Gewölbe, Stirnwände und Brüstung ersichtlich, während Abb. 8 im Vordergrund die fertige Brücke mit der alten Brücke im Hintergrund zeigt, talauswärts gesehen. Die Bearbeitung der Einzelheiten erfolgte auf Grund des generellen Projektes des Bauamtes durch Ing. R. Coray jun., während Ing. R. Coray sen. das Lehrgerüst erstellte und der Firma L. Premoli (Zillis) die Ausführung der Felsprengungen und Maurerarbeiten übertragen worden war.

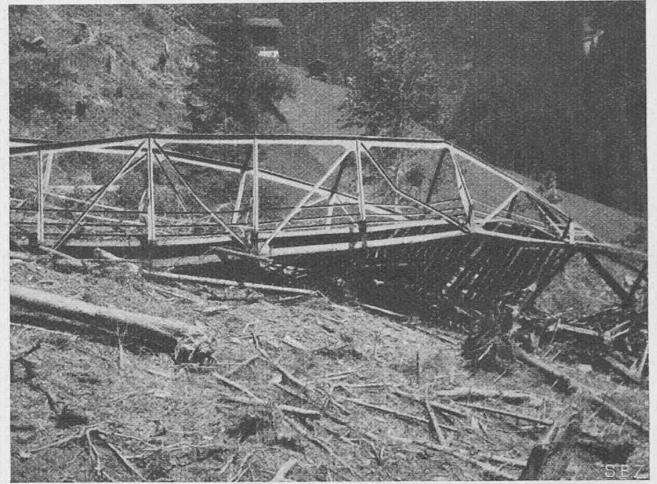
Abb. 15

Abb. 14. Durch eine Lawine etwa 200 m weit abwärts geschobene eiserne Strassenbrücke im Safiertal (links oben die Hilfsbrücke)

Als Beispiel einer als «zu leicht befundenen» eisernen Brücke (Parabelträger), wenigstens vom Standpunkt der Lawine aus betrachtet, führe ich die durch Niedergehen einer Lawine etwa 200 m weit fortgerissene *Brücke im Safiertal*, erst 1922 gebaut, an. Obenstehende Bilder 14 u. 15 zeigen die zerstörte Eisenkonstruktion, Abb. 16 u. 17 die von der Firma Prader & Cie., Chur, als Hängebrücke erstellte Hilfsbrücke. Endgültig wurde die Strasse mit Rücksicht auf die Lawinengefahr näher an den Hang gelegt, sodass allfällig später wieder niedergehende Lawinen über die nun tiefer liegende, nur 5 m gespannte massive Brücke, die nicht so sehr in das Lichtraumprofil des Tobels hineinragt, hinweggehen können. (Schluss folgt)

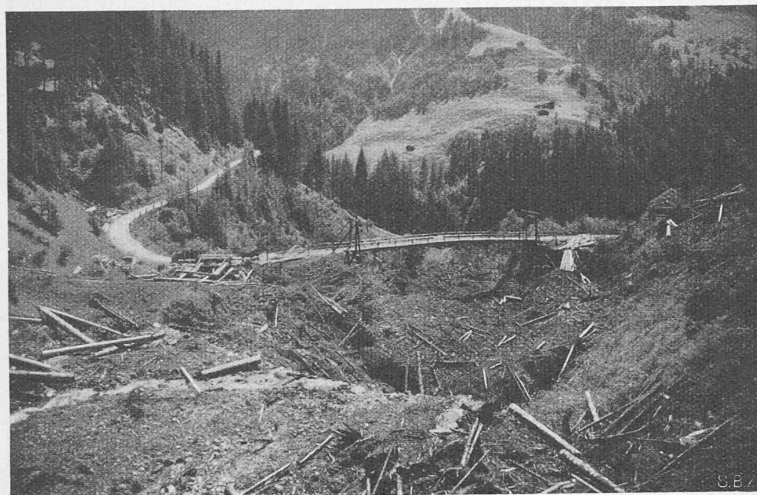
Abb. 16. Hängebrücke in Holzbau, erbaut von Prader &amp; Co. (Chur), als Hilfsbrücke anstelle der zerstörten eisernen im Safiartal
