**Artikel:** Rutschverbauungen  
**Autor:** Ramser, E.  
**DOI:** <https://doi.org/10.5169/seals-50524>

### Rutschverbauungen

Von E. RAMSER, Kulturingenieur, Eidg. Meliorationsamt, Bern

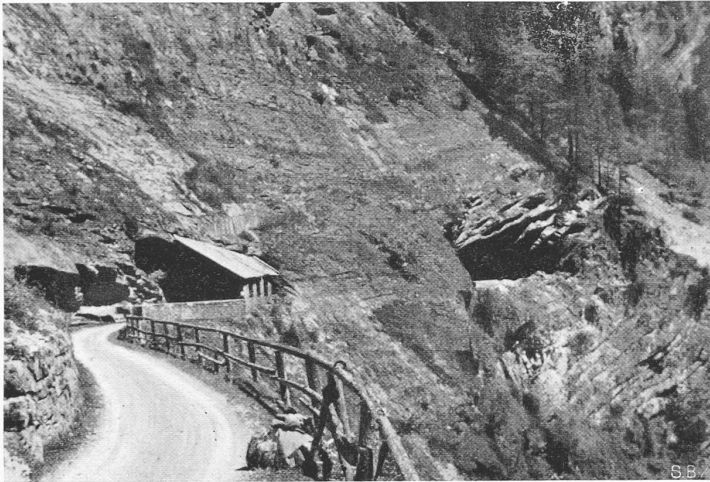
Abb. 3. Alpweg Vättis-Sardona, im Calfeisental; Galerie und Tunnel bei der Gigerwaldplatte
