Artikel: Die Kontrollmessungen am Stahlbau
Autor: Hübner, Fr.
DOI: <https://doi.org/10.5169/seals-50554>

Die Kontrollmessungen am Stahlbau

Haus Dr. E. Laur-Graf in Thalwil (Zürich)

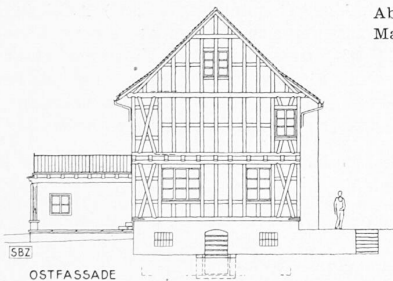
Abb. 4 (links). Riegelwerk
Masstab 1 : 300

ung von Holzbau und gemauerter Ausfachung da eine konstruktive Schwäche aufweist, wo sich das Holz und das Mauerwerk berühren. Durch das Abschwinden des Holzes treten immer wieder durchgehende Fugen in den Umfassungswänden auf. Wir haben an diesem Bau versucht, diese Nachteile auszuschalten, indem wir statt des Mauerwerks für die Ausfachungen 5 cm starke Standard-Platten verwendet haben, die allseitig in einer 2 cm tiefen Nut der umgebenden Holzbalken sitzen (Abb. 5). So steckt die Ausfachung wie die Füllung einer Türe in ihrem Rahmen und das Holz kann arbeiten, ohne dass offene Fugen entstehen; die Aussenseite der Platte wird verputzt. Die Wetterseite des Hauses aber besteht aus massivem Backsteinmauerwerk.
