**Artikel:** Zum Einsturz der Tacoma-Hängebrücke  
**Autor:** Stüssi, F. / Ackeret, J.  
**DOI:** <https://doi.org/10.5169/seals-83408>

## Zum Einsturz der Tacoma-Hängebrücke

Von Prof. Dr. F. STÜSSI (E. T. H.) und Prof. Dr. J. ACKERET (E. T. H.)

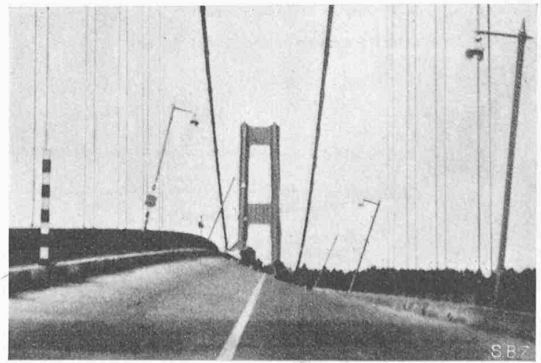
Abb. 2. Drehschwingungen der Fahrbahnplatte  
etwa 12 Schwingungen pro min, bis  $45^\circ$  Querneigung

Die Hängebrücke bei Tacoma im Staate Washington (U. S. A.) wurde am 2. Juli 1940 dem Verkehr übergeben. Am 7. Nov. 1940 stürzte sie bei etwa 18 m/s Windgeschwindigkeit ein, nachdem unmittelbar vor dem Einsturz die reinen Vertikalschwingungen in Drehschwingungen mit zwei Halbwellen über die Mittelöffnung bei einer Frequenz von 12 Schwingungen in der Minute und Schiefstellung der Fahrbahn bis  $45^\circ$  übergegangen waren (Abb. 1 bis 4; auf 1, 2 und 3 ist noch je ein Auto erkennbar).

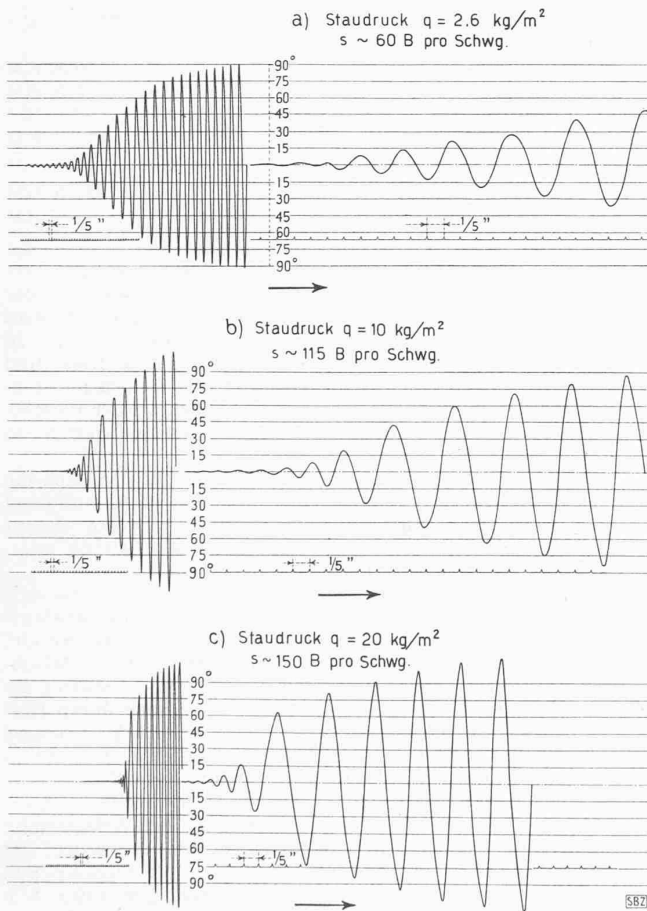
Abb. 8. Angefachte Schwingungen des elastisch gelagerten Fahrbanntafelmodells bei drei stark verschiedenen Staudrücken. Spontaner Schwingungsbeginn aus der Null-Lage. Gleiche Versuchsdurchführung mit verschiedenen Zeitmassstäben

anwachsende Schwingungen ein, wie Abb. 8 a, b, c zeigt. Bei festen Federkonstanten und wachsender Windgeschwindigkeit ändert sich der Charakter der Schwingung nur insofern, als bei grösserer Geschwindigkeit diese spontan einsetzen, während bei sehr kleinen Geschwindigkeiten ein kleiner Anstoss nötig ist. Von Resonanz kann hier nicht gesprochen werden; es handelt sich vielmehr um Schwingungen von der Art der rückgekoppelten, wo jede einzelne Schwingung die Energiezufuhr steuert (Beispiel: Pendeluhr mit Steuerung durch Anker und Steigrad). Die Verschiedenheit des Luftmomentes beim Hin- und Rücklauf aber erklärt sich durch eine Verschiedenheit der Strömungsbilder. Die Abb. 9, 10 und 11 zeigen nach Filmaufnahmen im Wasserkanal dieselben Winkelstellungen bei festgehaltenem Modell und

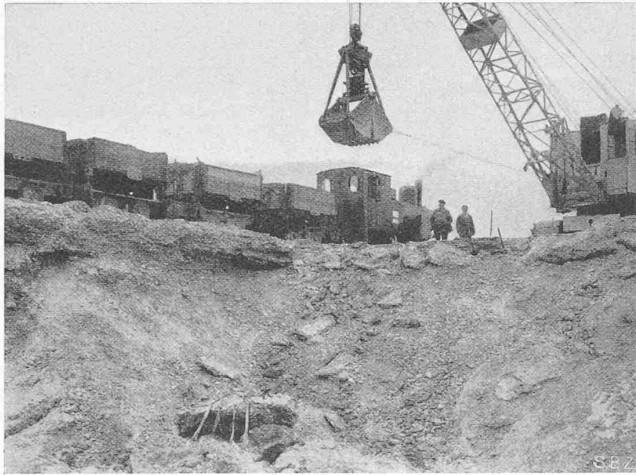
Abb. 8. Baggerung von gefrorenem und durch Sprengung gelockertem Kiesmaterial mit Raupen-Elektrobagger

1. *Aushub.* In der Kiesentnahmestelle war das Rohmaterial bis zu 1 m Tiefe gefroren, sodass der Elektrobagger mit Greifeinrichtung nur noch arbeiten konnte, wenn das Material vorgesprenzt war. Es wurde so vorgegangen, dass mit schweren Spitzseisen Löcher in die Frostdecke geschlagen und mit Sprengstoff geladen wurden. Wenn die Frostdecke durchschlagen war, konnte von der Böschung aus im nicht gefrorenen Material unter die Frostsicht Rohre von 1 1/2" Ø vorgetrieben werden. In diese Rohre wurde die Sprengladung gebracht und 5 bis 10 Schüsse gleichzeitig elektrisch gezündet. Diese Schüsse bewirkten ein Zerbrechen der Frostdecke, sodass der Greifer in dem gelockerten Material arbeiten konnte (Abb. 8). Bei dem starken Frost bewährte sich der Elektrobagger besonders gut, da er im Gegensatz zum Diesalbagger kein Wasser benötigt und die Anlaufschwierigkeiten der Dieselmotoren in Wegfall kommen. Hingegen ist es beim Elektrobagger von Nachteil, dass die Erdkabel bei Frost wegen Bruchgefahr nicht umgelegt werden können.
