# Die Walliser Volksheilstätte in Montana

Zeitschrift: **Schweizerische Bauzeitung**

Band (Jahr): **119/120 (1942)**

Von RAYMOND WANDER, Dipl. Arch. S. I. A., Zürich

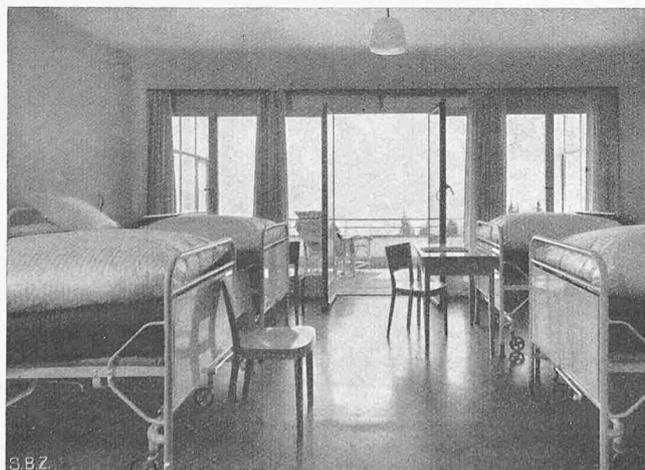
Abb. 4. Vierbetten-Krankenzimmer (1 in Abb. 8)

des Transport vom Tal herauf unverhältnismässig teuer, nicht verwendet werden. Bestimmend für die Spannweiten, die nach Möglichkeit bescheiden zu halten waren, war die Grösse des Normalpatientenzimmers mit vier Betten, das mit der vorge-lagerten Liegeterrasse den Kern der Projektierung bildete.

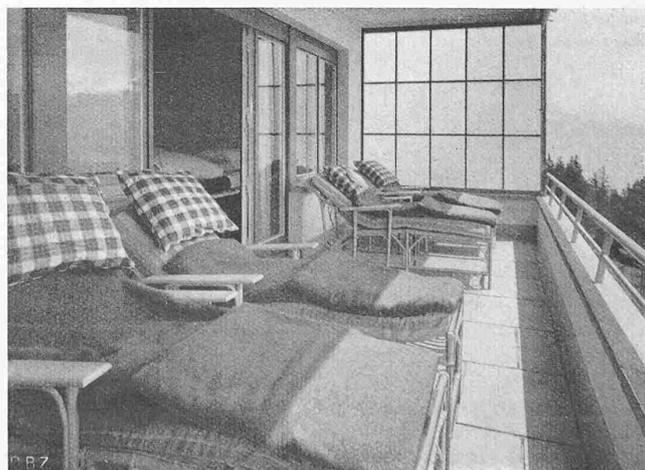
Abb. 5. Liegeveranda im 1. und 2. Obergeschoss

Um den Krankenzimmern so viel wie möglich Licht und Sonne zuzuführen, ohne dabei auf extravagante und komplizierte Lösungen, für die die Gelder niemals gereicht hätten, zu verfallen, sind die vorgelagerten Liegeterrassen möglichst schmal gehalten. Mit 2,40 m Tiefe genügen sie gerade, um den Ärzten auch bei Querstellung der Betten zur Fassade den Durchgang von Balkon zu Balkon zu gestatten.

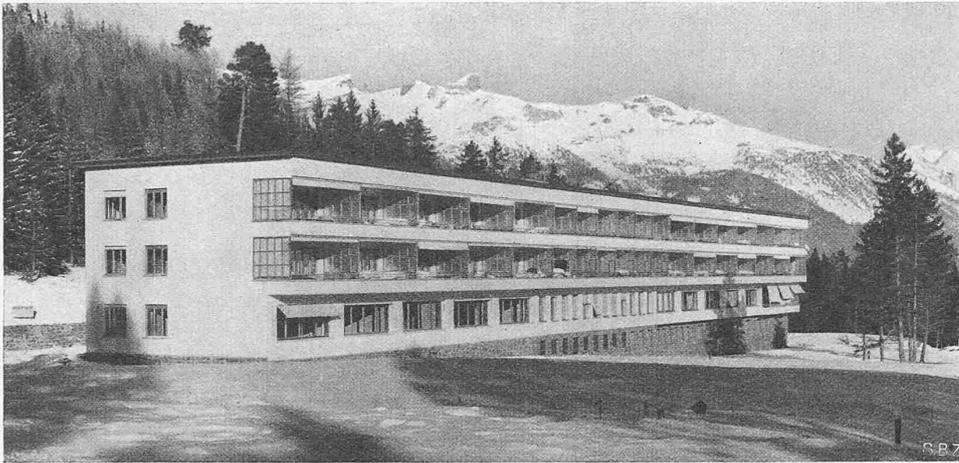
Abb. 2. Gesamtbild aus Südwest Photos Spreng, Basel Bew. 13. Febr. 1941 lt. BRB 3. Okt. 1939

für die Zufahrtstrasse zur Folge hatte. Das sowohl in der Längs- wie in der Querrichtung stark abfallende Gelände erlaubte einerseits gegen Süden ein vollwertiges Wohnuntergeschoss zu gewinnen, in dem sich die vorzüglich belichtete Küche, die Angestellten- und die Schwesternquartiere befinden, andererseits die Heizzentrale fast ohne Mehraushub am untersten Ende östlich um ein ganzes Untergeschoss tiefer zu legen, trotz extremer Lage, betrieblich ein Vorteil.

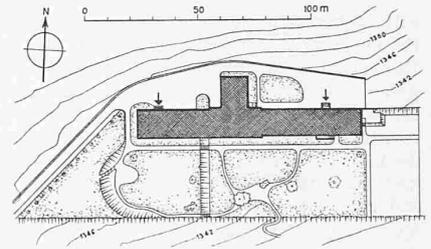
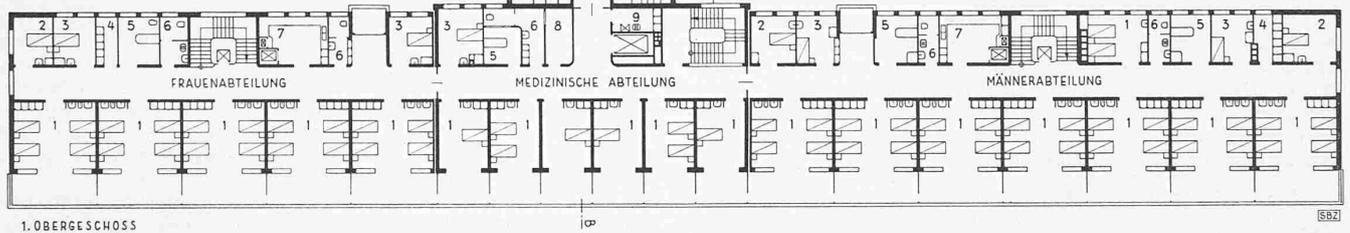
Abb. 8. Grundriss und Schnitt 1 : 500. — Legende: 1 Krankenzimmer, 2 Isolierzimmer, 3 Abteilungsschwester, 4 Weisse Wäsche, 5 Bad, 6 W. C., 7 Teeküche, 8 Automatische Telephonzentrale, 9 Wäscheabwurf und Sputumlift, 10 Nachtschwester, 11 Sakristei

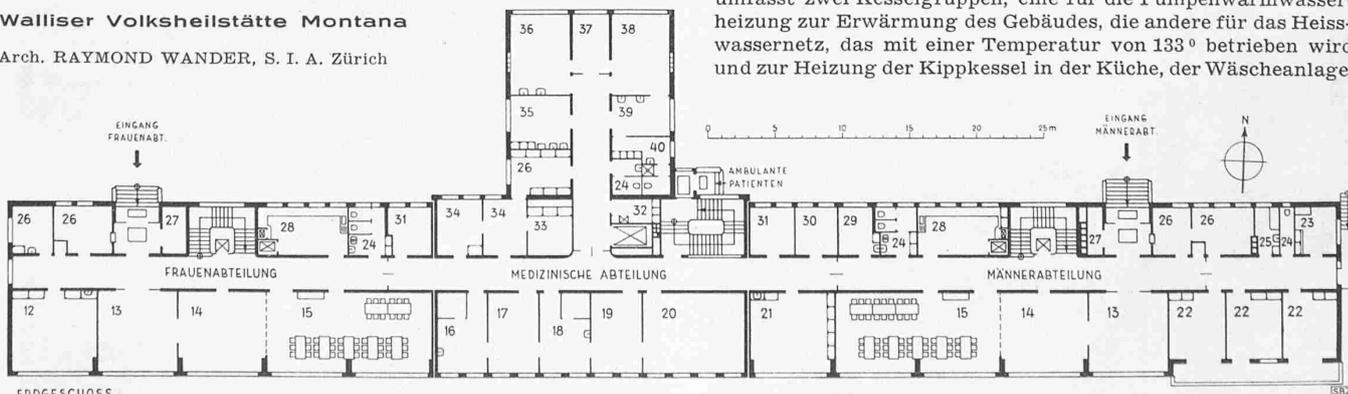
Abb. 9. Grundriss 1 : 500. — 12 Handarbeit, 13 Besucherempfang, 14 Aufenthalt, 15 Speisesaal, 16 Untersuchung Frauen, 17 Durchleuchtung, 18 Untersuchung Männer, 19 Konsultation Chefarzt, 20 Röntgen, 21 Arbeitszimmer, 22 u. 23 Assistentenquartier, 24 W. C., 25 Bad, 26 Verwaltung u. Empfang, 27 Besuchergarderobe, 28 Office, 29 Portier, 30 Apotheke, 31 Wartezimmer, 32 Wäscheabwurf u. Sputumlift, 33 Dunkelzimmer, 34 Laboratorium, 35 Gipszimmer, 36 Septischer Operationssaal, 37 Sterilisation, 38 Aseptischer Operationssaal, 39 Vorbereitung, 40 Aerztgarderobe und Douche

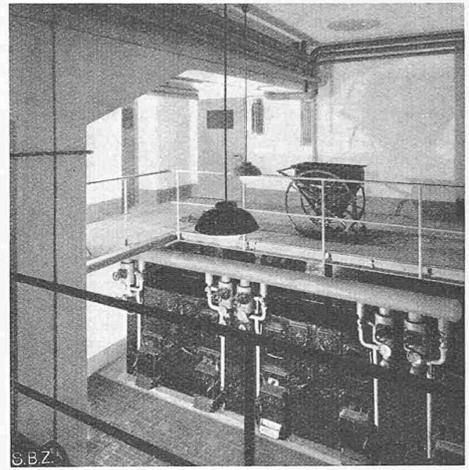
Abb. 15. Warmwasserkessel im Zentralheizraum

der Sterilisation, der Sommerheizung in den Operationssälen, der Tellerwärmer in den Teeküchen und der Lufterhitzer der Ventilationsanlage dient. Die Kessel für Kleinkohlenfeuerung sind mit Ventilation zur Beschleunigung der Verbrennung versehen, die durch Thermostaten reguliert wird. Die Kesselthermostaten werden vermittels eines durch die Aussentemperatur beeinflussten Automaten gesteuert. Unter dem ganzen Gebäude zieht sich ein begehbare Rohrkanal hin, der sämtliche Rohre der Heizung, des Heisswassers, des warmen und kalten Wassers sowie der elektrischen Kabel mit allen Abzweigungen enthält. Grosse elektrische Boiler, die auch durch das Heisswasser aufgewärmt werden können, liefern das Warmwasser.

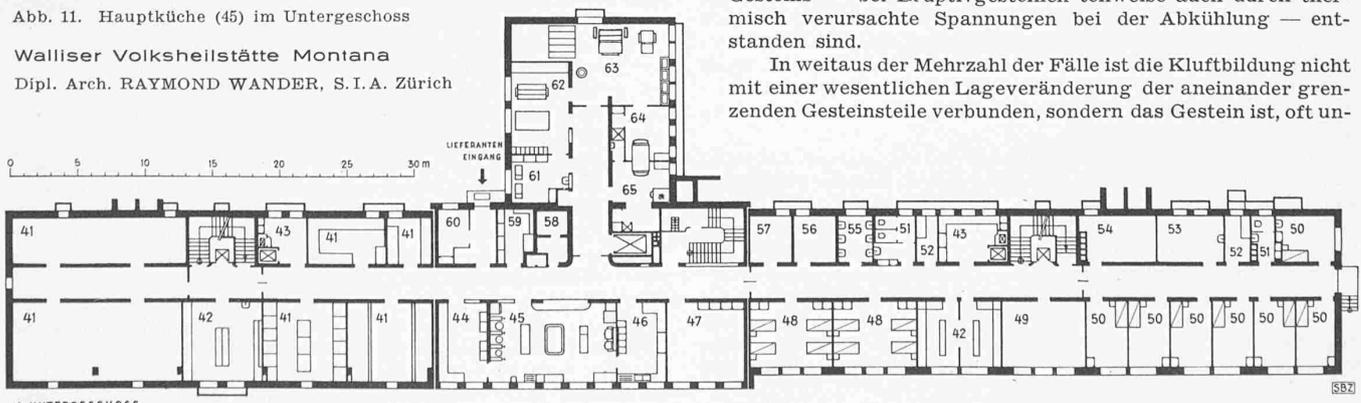
1. UNTERGESCHOSS

Abb. 10. Grundriss 1 : 500. — 41 Keller und Lagerräume, 42 Patientengarderobe Männer und Frauen, 43 Office, 44 Rüstraum, 45 Küche, 46 Abwaschraum, 47 Angestelltenessraum, 48 Weibliche Angestellte, 49 Schwesternessraum, 50 Schwesternzimmer, 51 W. C., 52 Bad, 53 Sezierraum, 54 Abstell- und Kofferraum, 55 Angestelltenraum, 56 Transformatoren, 57 Zähler, 58 Kühlräume, 59 Ekonomat, 60 Warenkontrolle, 61 Nähzimmer, 62 Mangel- und Bügelraum, 63 Wäscherei, 64 Wäschesortiererraum, 65 Desinfektion und Verbrennung
